OZLJEDA RADNIKA NA POSLOVIMA «TRAKTORIST-RATAR»

OPIS DOGAĐAJA

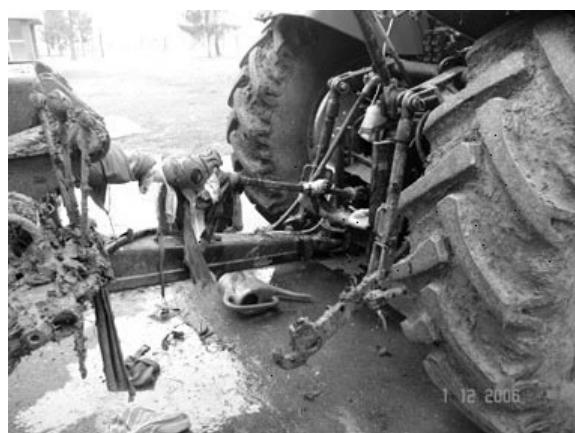
zahvatila rotirajuća osovina kardanskog vratila na kojoj se nije nalazila predviđena zaštita. U namjeri da izvuče zahvaćeni dio radne odjeće radnik se žestoko opirao, ali se nije uspio otrgnuti od osovine. Epilog događaja rezultirao je traumatskim šokom zbog istrgnute lijeve ruke u gornjem dijelu nadlaktice, iščašenjem rameno-lopatičnog dijela desne ruke, prijelomom donje i gornje vilice, nagnjećenjem trupa, prijelomom šestog i sedmog rebra.

Slika 1. Istrgnuta ruka radnika na kardanskom vratilu

Na pretovarnoj hidrauličnoj prikolici nedostaje zaštita na izlazu glavnog vratila, a što je utvrđeno u predloženom zapisniku koji je sastavilo ovlašteno trgovačko društvo, s naznakom da hidraulična prikolica ne ispunjava osnovna pravila zaštite na radu, te se ne izdaje uvjerenje o njezinoj ispravnosti. Kardansko vratilo koje povezuje traktor i pretovarnu hidrauličnu prikolicu (predviđeno za prijenos okretnog momenta s pogonske jedinice na radnu jedinicu) nije bilo zaštićeno predviđenom zaštitom.

Po završetku inspekcijskog nadzora inspektor rada je na temelju ovlaštenja prema odredbama Zakona o Državnom inspektoratu (N.N., br. 76/99., 96/03., 151/03., 160/04., 174/04., 33/05. i 48/05.) donio rješenje o zabrani rada radniku na mjestu rada, naredio poslodavcu izradu procjene opasnosti, zabranio uporabu sredstva rada s povećanim opasnostima, podnio zahtjev za pokretanje prekršajnog postupka protiv pravne i odgovorne osobe nadležnom Prekršajnom sudu, te podnio prijavu s prijedlogom za pokretanje krivičnog postupka protiv odgovornih osoba nadležnom Državnom odvjetništvu.

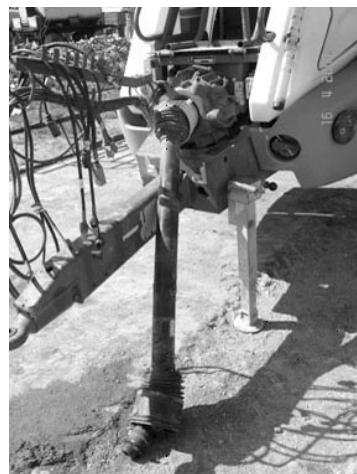
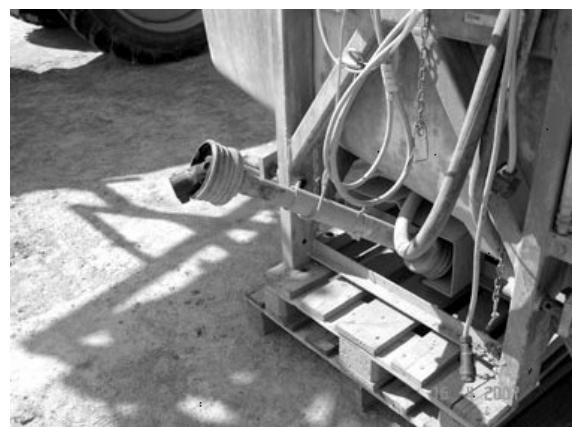
Slika 2. Primjeri primjene kardanskog vratila sa zaštitom
