Petar Puhmajar, Vedran Linke  
Hrvatski restauratorski zavod

Izvorni znanstveni rad / *Original scientific paper*  
28. 8. 2007.

## Cinktor župne crkve u Ludbregu

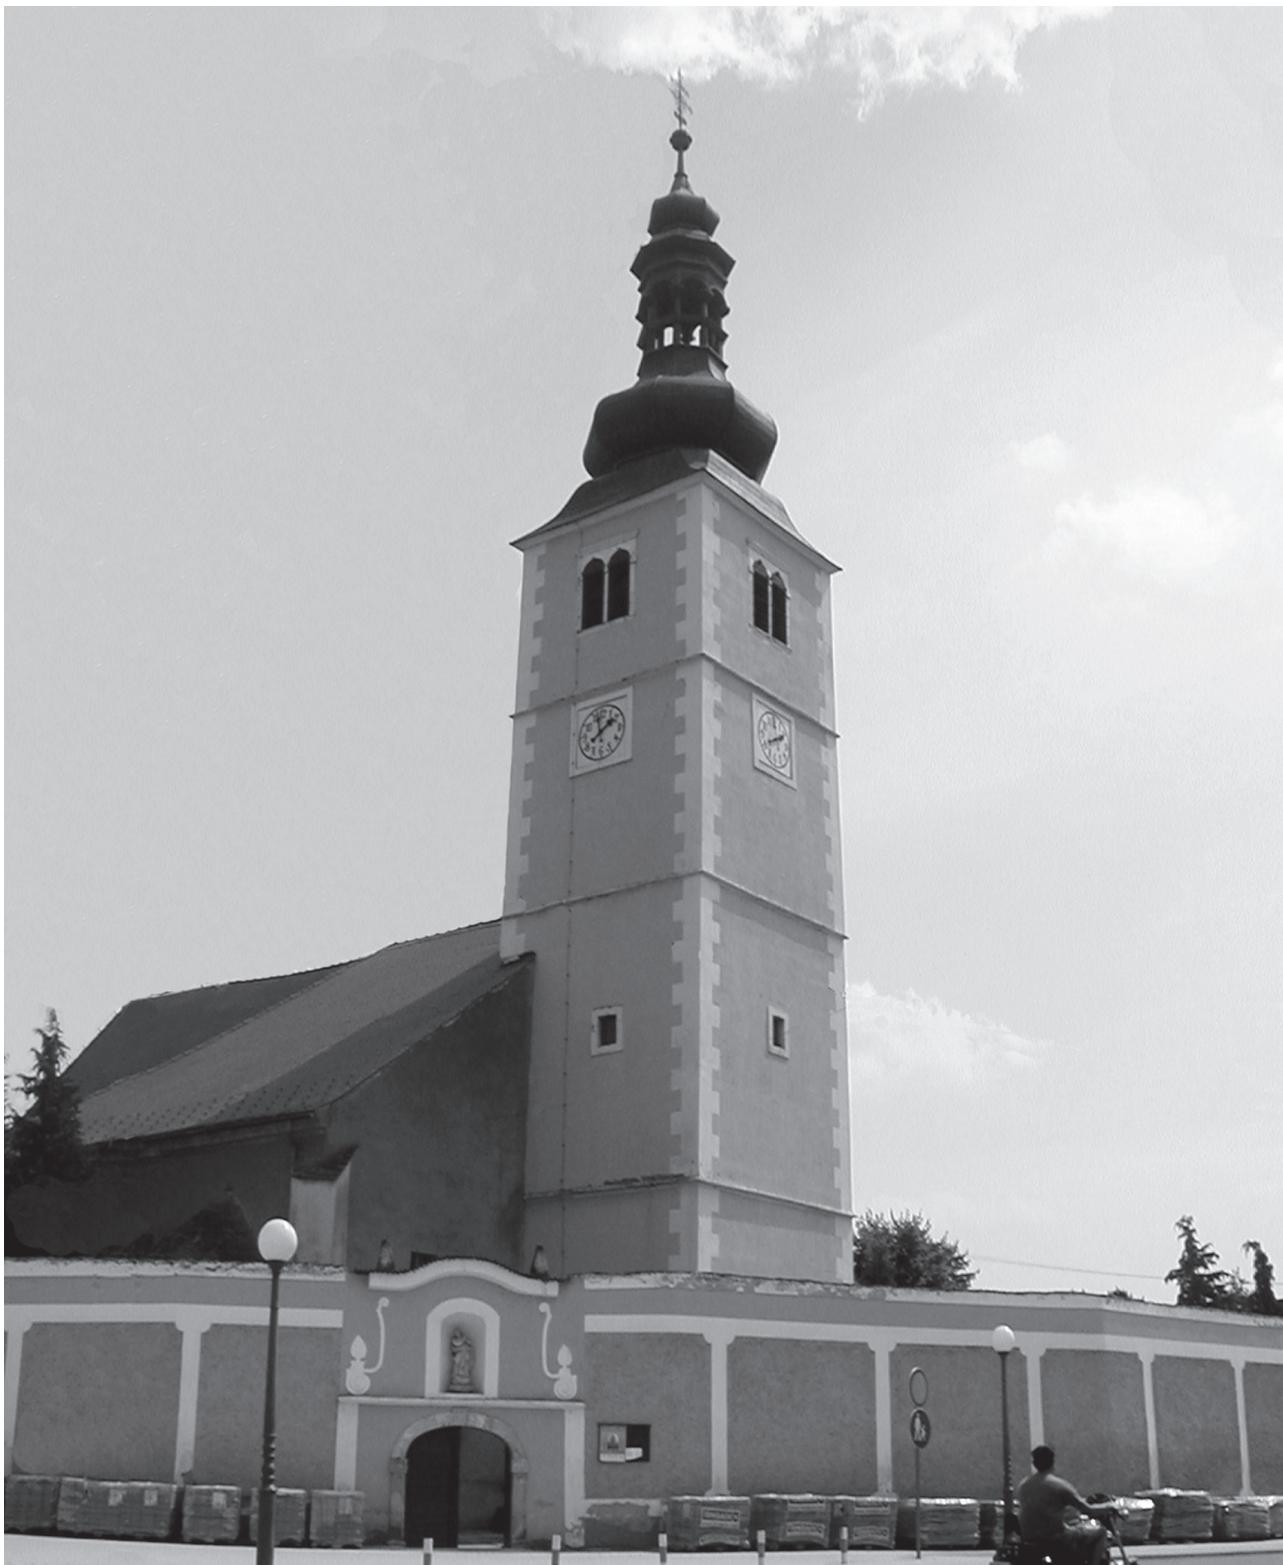
1. Župna crkva Presvetog Trojstva s cinktorom u Ludbregu (foto: Vedran Linke) / Parish Church in Ludbreg surrounded by an arched porch (photo: Vedran Linke)

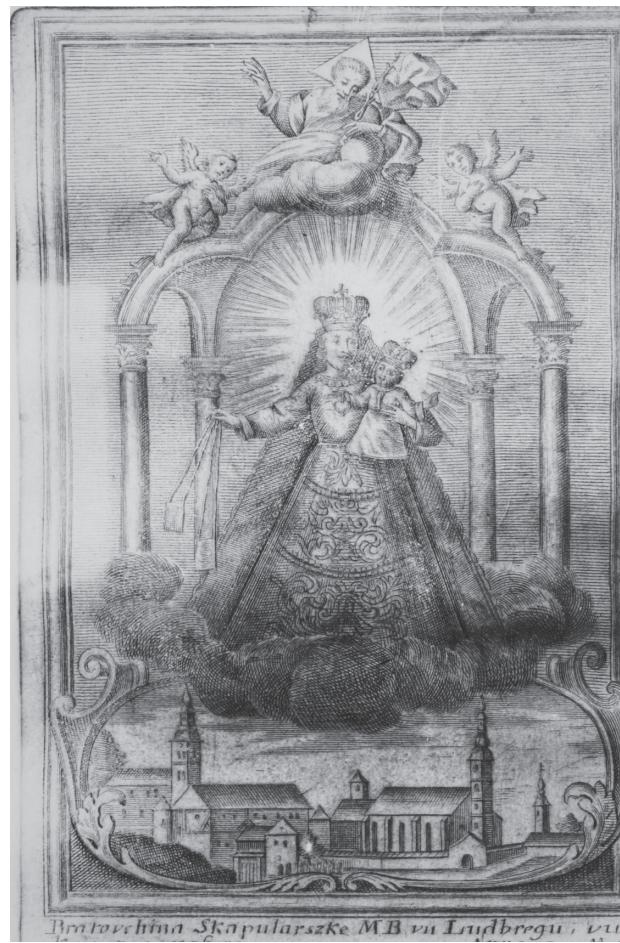
2. Prikaz ludbreške crkve na listu Bratovštine sv. Marije Škapularske iz 18. st. / Drawing of the Ludbreg Church on the document of the Fraternity of St. Mary Škapularska, 18 cent.

Na jednom prikazu Ludbrega iz 18. stoljeća (sl. 2) vidi se da je crkva okružena cinktorom s portalom na sjeverozapadnoj strani. Nedatirani shematisirani crtež upućuje tek na to da je cinktor u nekom vremenu imao krov skošen prema van, a danas ima nagib prema dvorištu. Ako crtež prikazuje prvotni zid, on je mogao imati jednostrešni krov prema van, a ako pak prikazuje trijem, kroviste je svakako bilo dvostrešno, što je slučaj na svim drugim cinktorima s trijemom u Hrvatskoj.

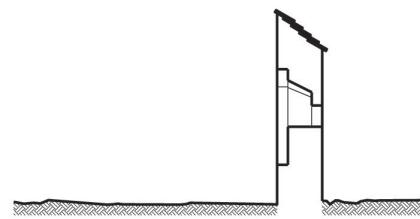
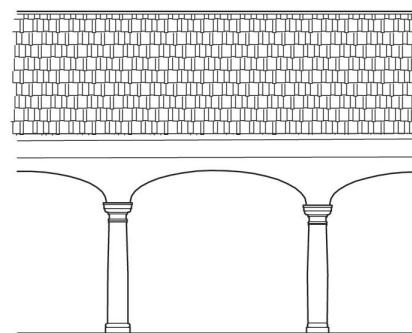
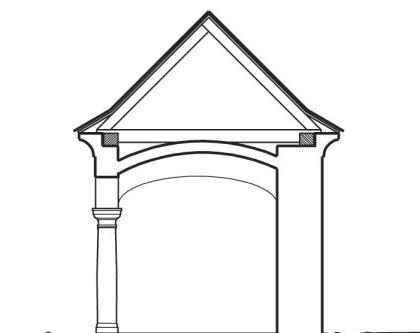
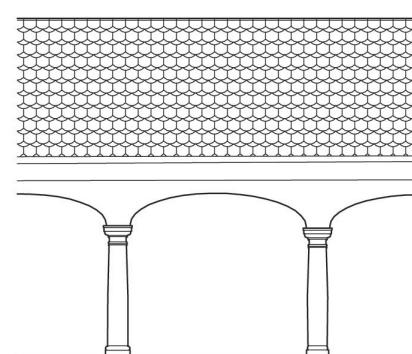
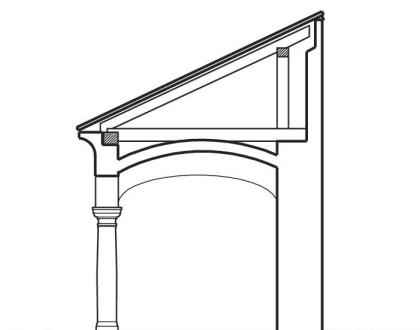
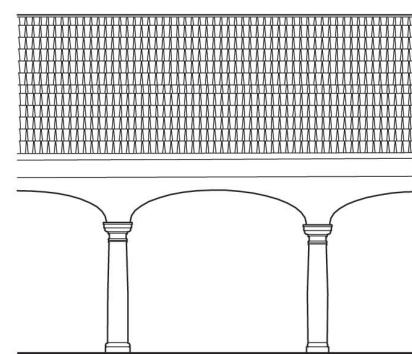
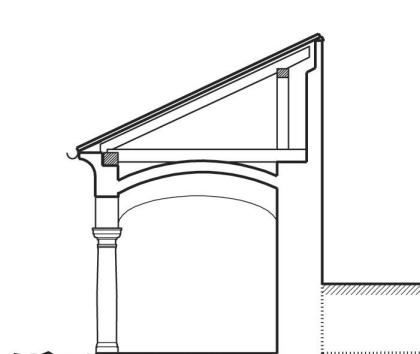
1. prva faza, oko 1721. g.

2. druga faza, oko 1779. g.

3. treća faza, sredina XIX. st.

4. zahvati u XX. st.

5. Razvojne faze ludbreškog cinktora. Istočno krilo / Development phases of the Ludbreg arcaded porch. East wing

Prostorna organizacija ludbreškog cinktora rezultat je višekratne pregradnje. Povijesnim i konzervatorskim istraživanjima utvrđene su četiri faze u građevinskom razvoju cinktora (sl. 5).

Oko crkve bio je zid (tada visine oko 250 cm), tlocrtno jednak s današnjom dispozicijom. Zidan je opekom i manjim dijelom lokalnim kamenom lomljencem. S unutarnje strane bio je urešen nizom plitkih, segmentno zaključenih niša, od kojih je svaka treća imala puškarnicu (sl. 6). Budući da su niše smještene asimetrično u odnosu na travejne plohe današnjih svodova, zaključujemo da niše pripadaju toj prvoj fazi izgradnje cinktora.<sup>16</sup> Puškarnice su bile pozicionirane u centru niša i sastojale su se od manje niše sa segmentnim nadvojem koja se konusno sužavala prema unutra, te pravokutnog otvora.

Dovršetak druge faze izgradnje datiramo u 1779. godinu, koja je urezana na zaglavne kamenove sjevernog i sjeverozapadnog portala. S dvorišne strane nadograđen je nadsvoden trijem s arkaturom toskanskih stupova, spojenih segmentnim lukovima (sl. 7). Svodovi trijema izvedeni su u opci na lučnim pojasmnicama kao češke kape.

Treću fazu datiramo u sredinu 19. stoljeća. Tada je krov cinktora promijenjen u jednostrešni s nagibom prema dvorištu. Vanjski je zid povišen, a dotadašnji pokrov od šindre zamijenjen biber-crijepom. U četvrtu fazu ubrajamo niz zahvata izvedenih tijekom 20. stoljeća. Nasipavan je okol-

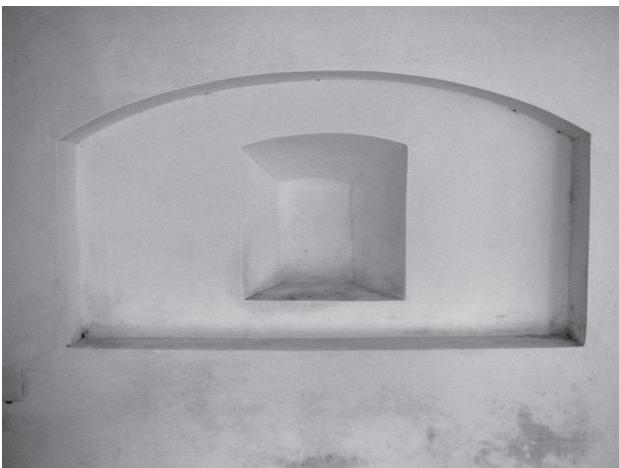
6. Niša u trijemu (foto: Petar Puhmajer) / A niche in the porch (photo: Petar Puhmajer)

U Ludbregu i još nekim cinktorima nalazimo i plitke, segmentno zaključene niše. Do danas nije razjašnjena njihova izvorna funkcija. Na Trškom Vrhu neke niše imaju nizak parapetni zid pa je na njemu drvena klupa za sjedenje (sl. 17), no u Ludbregu su niše položene visoko pa sigurno nisu bile u toj funkciji. No, na Trškom Vrhu također nalazimo da su niše oslikane slikarijama 19. stoljeća.<sup>34</sup> Možda je

16 Naime, svodne se pojnice uzdižu iznad nadvoja niša, a ne na zidu između njih, što govori u prilog tome da su svodovi zidani kad je već postojao zid s nišama. Donji rub niša je na visini od oko 60 cm, a dubina im je zapravo širina jedne opeke (15 cm).

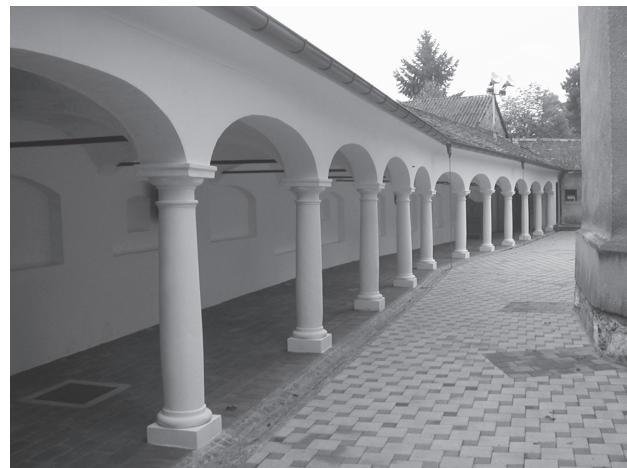
7. Istočni trijem – stanje nakon radova (foto: Petar Puhmajer) / East wing. Porch after works (photo: Petar Puhmajer)

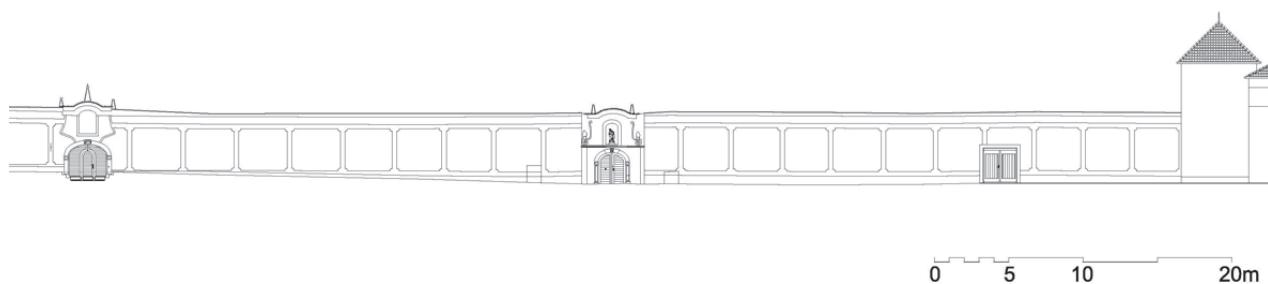
8. Sjeverozapadno vanjsko pročelje (Vedran Linke, d.i.a, Blanda Matica, d.i.a.) / North-west facade (drawn by Vedran Linke, Blanda Matica)

Cijelo vanjsko pročelje (sl. 8) sjever-zapad dobilo je žbukani ukras. Plohe su izvedene u gruboj zrnatoj žbuci, te razdijeljene stiliziranim trakama i lezenama u glatkoj žbuci. Lezene imaju shematski naznačene kapitele i baze u vidu kružnog odsječka sa svake strane. Na sjevernoj, sjeverozapadnoj i južnoj strani nadograđeni su stari i/ili otvareni novi portalni slavini (sl. 9).

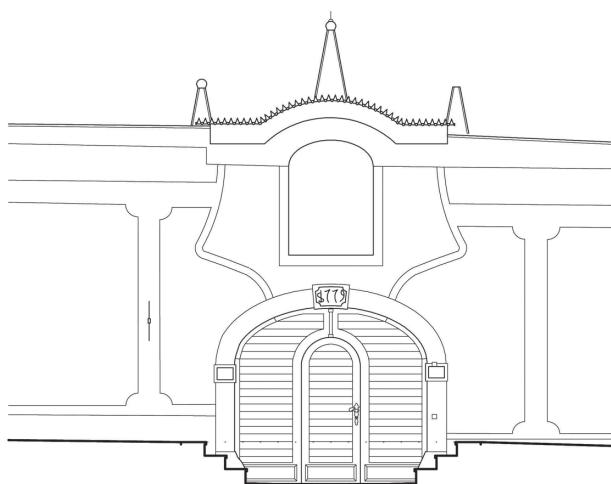
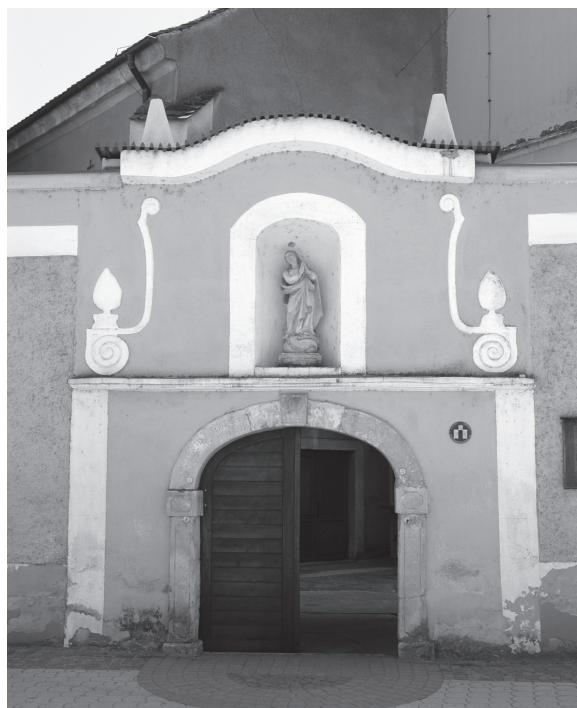
10. Sjeverni portal (foto: Davor Bešvir) / North portal (photo: Davor Bešvir)

Sjeverni portal (sl. 10) nastao je ukorporiranjem ranijih kamenih okvira u novi portal. Naime, nadvratnik s urezanim godinom 1721. ima interpoliran zaglavni kamen koji nosi vrlo dekorativno isklesanu godinu 1779., a sudeći prema njegovu oblikovanju, kao i onom cjelokupne koncepcije portala, zaključiti je da današnje rješenje potječe iz tog vremena.<sup>17</sup> Na nadvratniku urezan natpis koji zaziva Presveto

Trojstvo, upućuje na to da se u niši izvorno mogao nalaziti kip sv. Trojstva.<sup>18</sup> Konhalni zaključak niše uklopljen je u plastički istaknut zabat koji se na sredini segmentno uzdiže. Na sredini zabata i odsječima zida lijevo i desno uza nj, položena su tri mala obeliska s kuglom na vrhu.

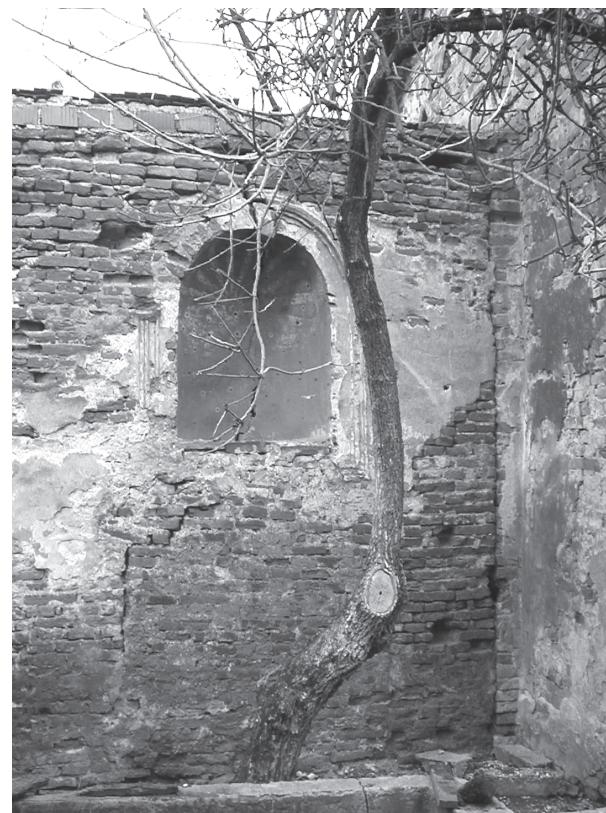
Sl. 12. Ostatak južnog portala (foto: Petar Puhmajer) / The remains of the south portal (photo: Petar Puhmajer)

Južno pročelje cinktora koje gleda u dvorište privatne kuće danas je neožbukano. Na njemu su gotovo cijelom dužinom vidljive tri razine izgradnje zida. Na desnom je dijelu ostatak zazidanoga južnoga portala s nišom (sl. 12), oko kojega su samo dva zazidavanja, bez središnjega.<sup>21</sup>

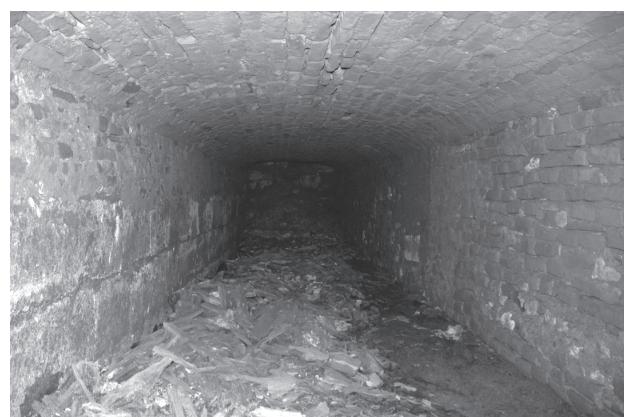
13. Cripta ispod zapadnog dijela cinktora (foto: Petar Puhmajer) / The crypt underneath the western section of the porch (photo: Petar Puhmajer)

Ispod zapadnog i južnog dijela cinktora sačuvane su dvije kripte (sl. 13) koje se svojom površinom pružaju poput izduženog podzemnog hodnika u dužini od petnaestak metara. Širine su kao i trijemovi oko 2,30 m, a visine približno 1,5 m, što onemogućuje uspravan hod čovjeka. Zidovi kripti građeni su od opeke, s pojačanjem temelja od pravilno klesanih kamenih blokova ispod vanjskog zida cinktora. Svođenje je plitko bačvasto. Ulaz u zapadnu kriptu bio je izvorno sa sjeverne strane, ali je nakon betoniranja poda u trijemu, otvor uspostavljen s južne strane. U toj je kripti pronađeno mnoštvo ostataka ljudskih kostiju, drvenih lijesova, zatim nešto tkanine i jedna staklena posudica. Svakako se može zaključiti da je kripta nastala prilikom izgradnje trijema 1779. godine, nakon čega se ukopavanja svakako više nisu obavljala oko crkve, već isključivo u kripti. Ispod istočnog dijela cinktora ne postoji kripta, što je utvrđeno tijekom arheoloških istraživanja.

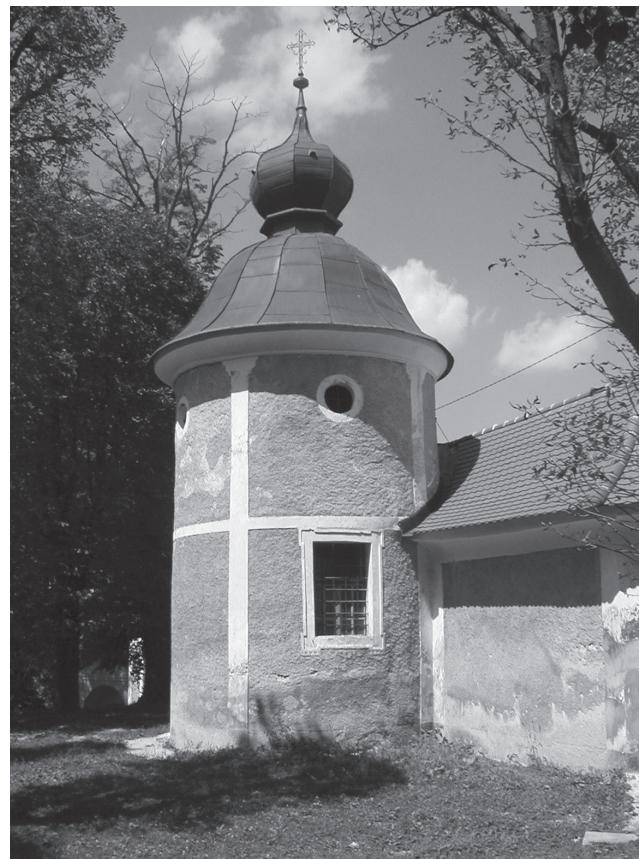
15. Trški Vrh u Krapini, crkva sv. Marije Jeruzalemske. Stilizirani pilastri i trake na kuli cinktora (foto: Petar Puhmajer) / Trški Vrh at Krapina. Church of St. Mary of Jerusalem. Pilasters and strips on the facade of the arcaded porch (photo: Petar Puhmajer)

Cijela su vanjska pročelja ludbreškog cinktora razvedena, ali plošna. Artikulirana su urezanim pilastrima koji imaju shematisirane baze i kapitele, a polja između njih obrađena su u gruboj zrnatoj žbuci. Na Trškom su Vrhu polja također izvedena u gruboj žbuci, ali pilastri i lezene nisu urezani već istaknuti (sl. 15). Iako takva koncepcija raščlambe pročelja nije rijetka u 18. stoljeću (vrlo sličan zid s uleknutim pilastrima nalazimo ispred Znikine kurije na Kaptolu 28 u Zagrebu), ne možemo se odreći svih navedenih analogija koje upućuju na to da je cinktor na Trškom Vrhu bio svojevrstan uzor za ludbreški i druge cinktore.

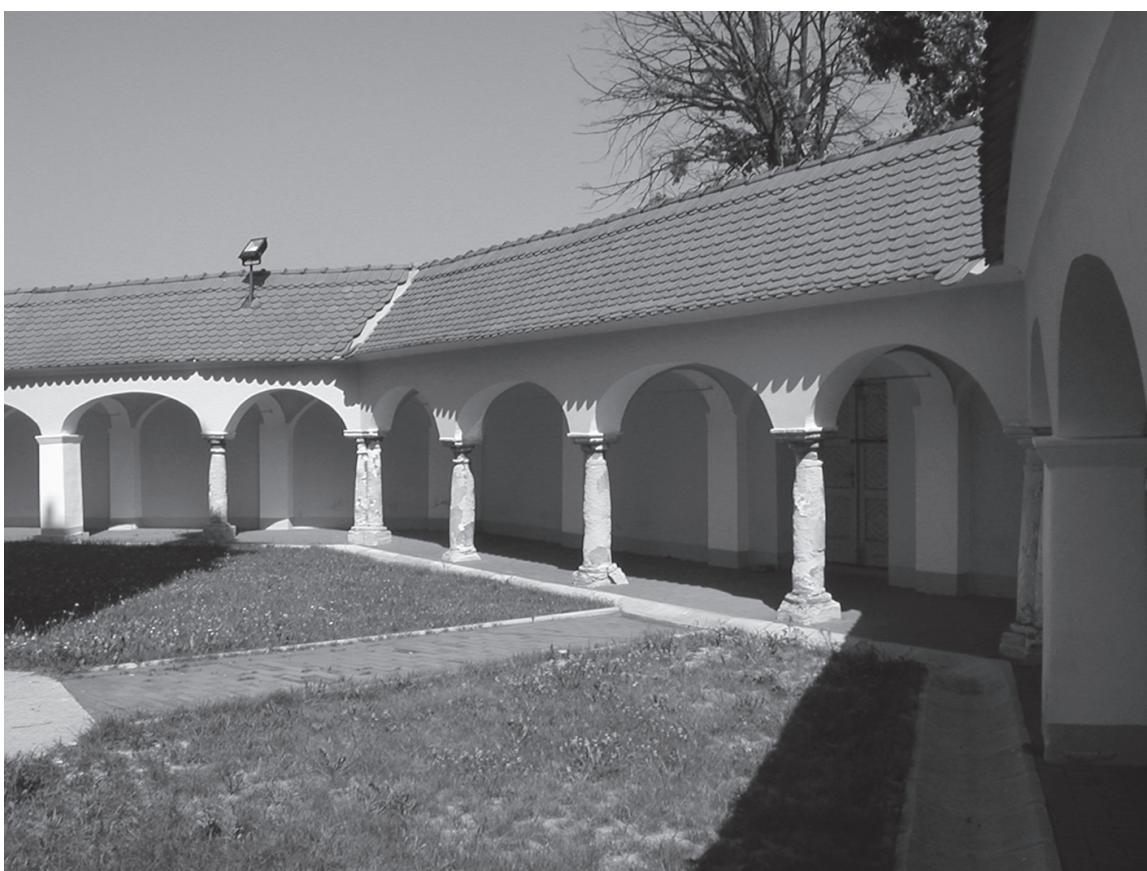
16. Lopatinec, crkva sv. Jurja na Bregu. Trijem cinktora (foto: Petar Puhmajar) / Lopatinec, Church of Sveti Juraj na Bre-gu. Porch (photo: Petar Puhmajar)

koje nalazimo na svim primjerima u Hrvatskoj. Ludbreški cinktor oblikovanjem svojih galerija najviše sliči cinktoru crkve sv. Jurja na Bregu u Lopatincu (sl. 16). Ondje su stupovi, doduše, tanji i niži nego u Ludbregu, a također imaju svoj parnjak u polunosaču u unutarnjem zidu trijema. Stupovi su toskanskog reda i imaju blagi entazis u donjem dijelu. Baze im se sastoje tek od plinte i torusa, a kapiteli imaju zaobljeni ehin i pravokutnu ploču abaka. Unatoč tome što se ovakvo standardizirano rješenje stupovlja ne razlikuje mnogo od istovjetnih galerija brojnih palača i dvoraca kontinentalne Hrvatske, te ni na širem prostoru nije rijetkost, svakako je srođno unutar skupine velikih cinktora-trijemova.<sup>33</sup>
