Petar Puhmajer

# Izgradnja i preobrazbe kompleksa pavlinskog samostana i crkve sv. Marije u Lepoglavi

Petar Puhmajer  
Hrvatski restauratorski zavod  
HR – 10 000 Zagreb, Ilica 44

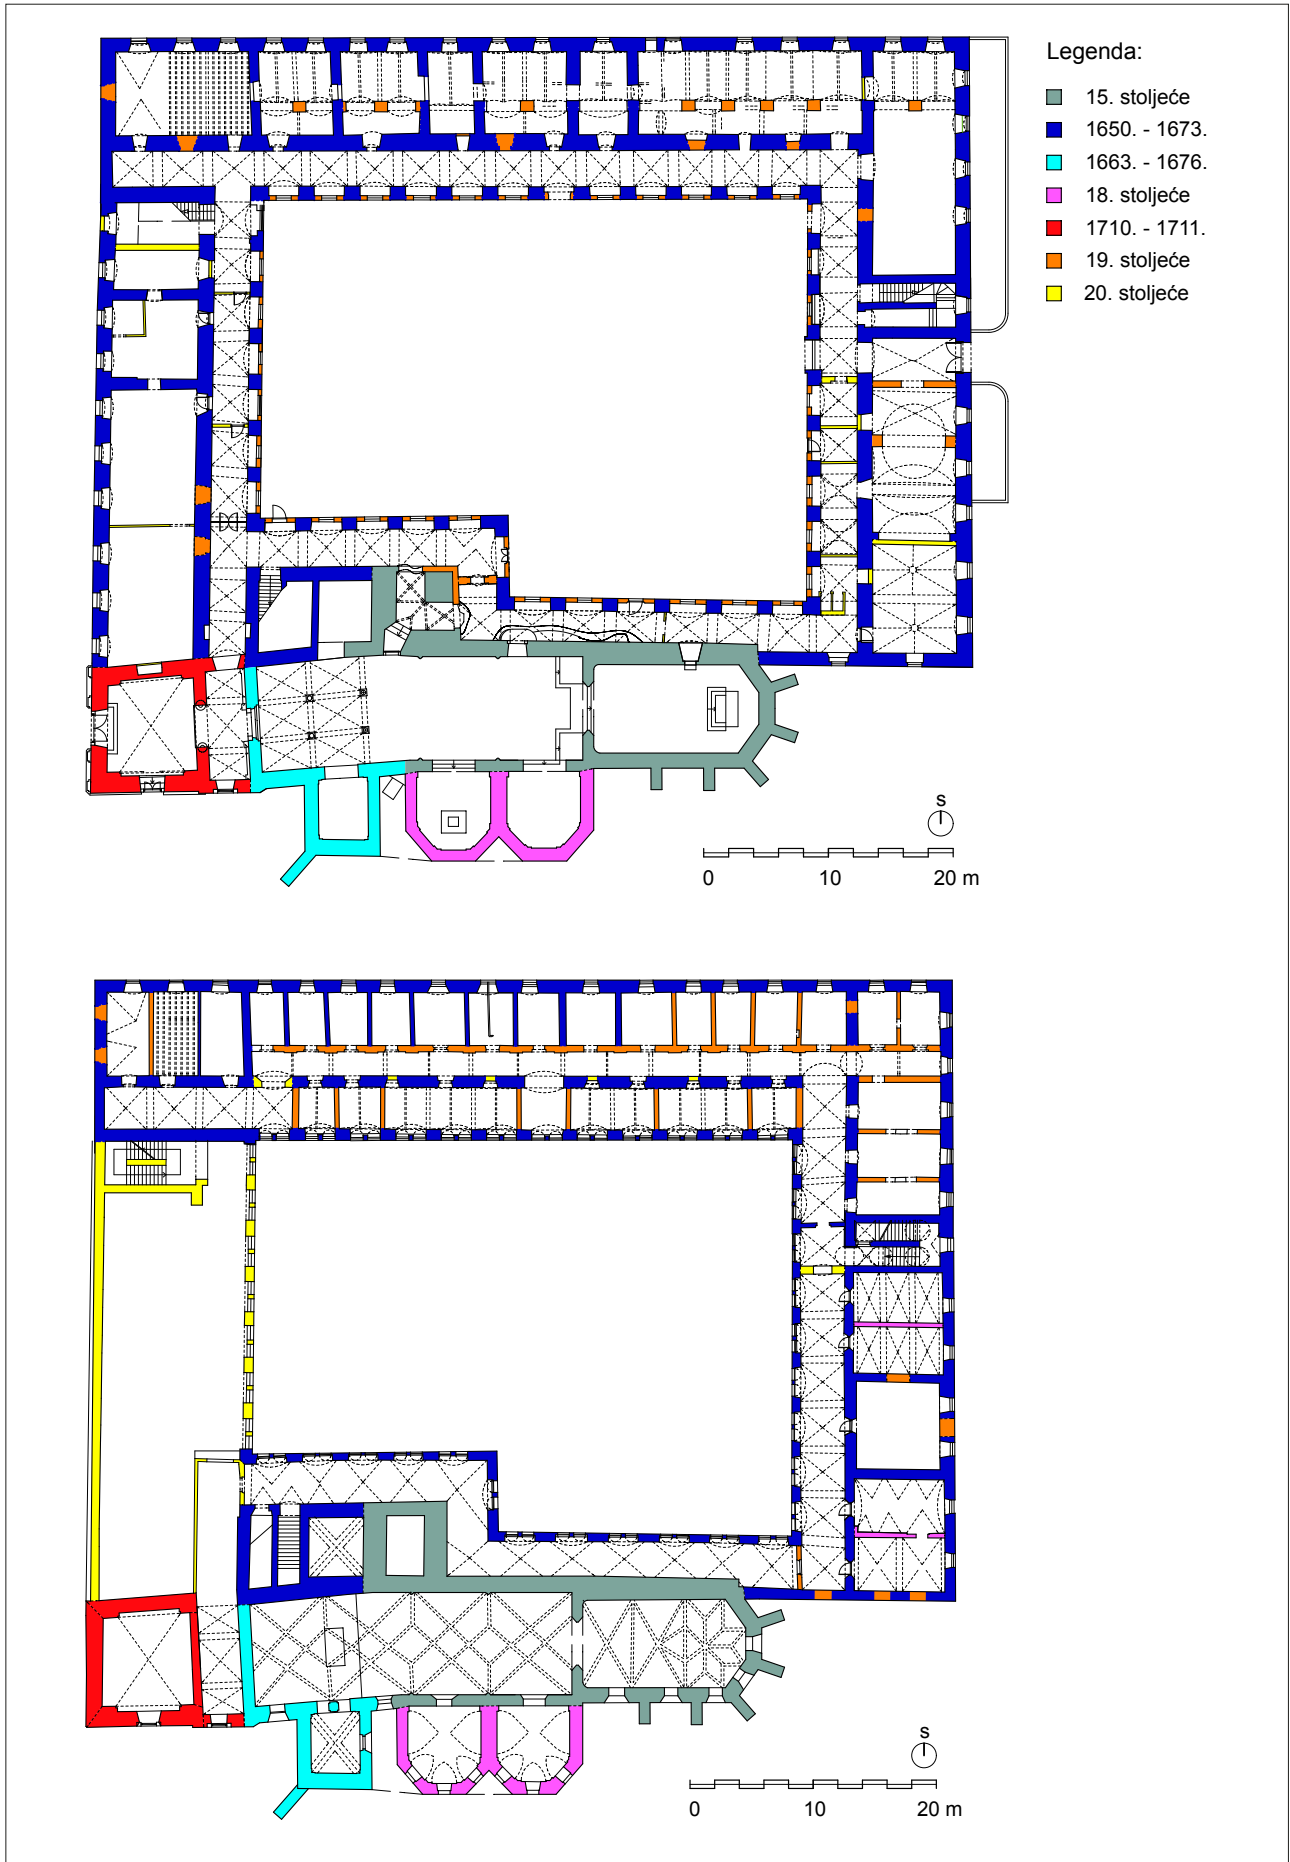
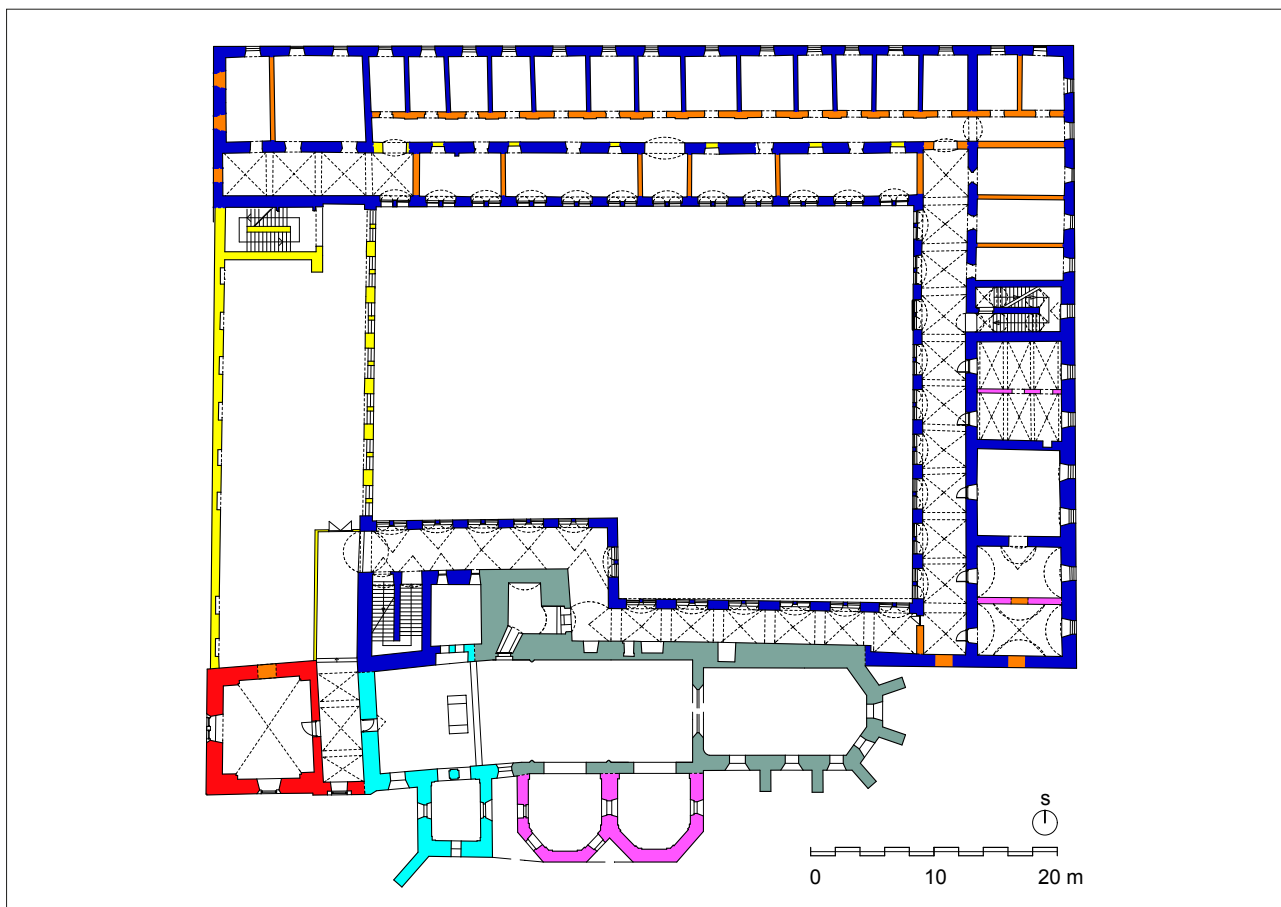
1 a, b, c Lepoglavski samostanski sklop, tlocrt prizemlja, prvog i drugog kata.  
Datacija zidova, stanje 2003. (izradili: P. Puhmajer, B. Ratančić)

Lepoglava monastery complex. Ground-floor, first-floor and second-floor plan.  
Dating of the walls, 2003. (made by: P. Puhmajer, B. Ratančić)

Izgradnju samostanskog sklopa obilježilo je više faza, od najranije u srednjem vijeku, preko brojnih novovjekovnih obnova, sve do danas (sl. 1 a, b, c). Svaka je faza određena kao skup zahvata kojim su obuhvaćene različite prostorno-oblikovne promjene u jednom razdoblju, a ne samo jedan graditeljski pothvat. Budući da je povijest obnova bila ujedno i povijest rušenja, a u Lepoglavi su ona bila izrazita, kronologija izgradnje nužno sadržava i tumačenje takvih zahvata. Analiza svake pojedinačne faze omogućuje cjelovito sagledavanje arhitekture samostanskog sklopa te njegovu punu valorizaciju.

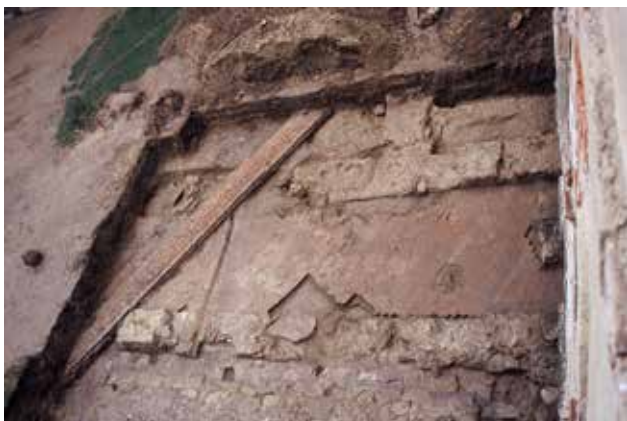
2 Arheološki nalaz popločenja klaustarskog hodnika starog srednjovjekovnog samostana (preuzeto iz: T. Pleše (2005), 81.)

Archeological excavations revealing brick pavement of the cloister corridor belonging to the old medieval monastery (taken from: T. Pleše (2005), 81)

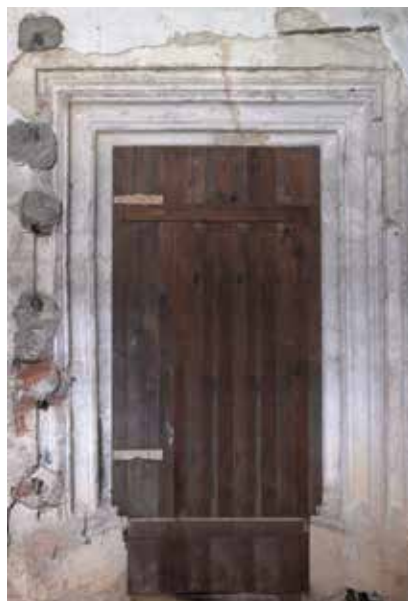
3 Gotski portal koji vodi iz crkve u južni samostanski hodnik (foto: G. Tomljenović, HRZ, 2015.)

Gothic door leading from church to south monastery corridor (photo: G. Tomljenović, HRZ, 2015)

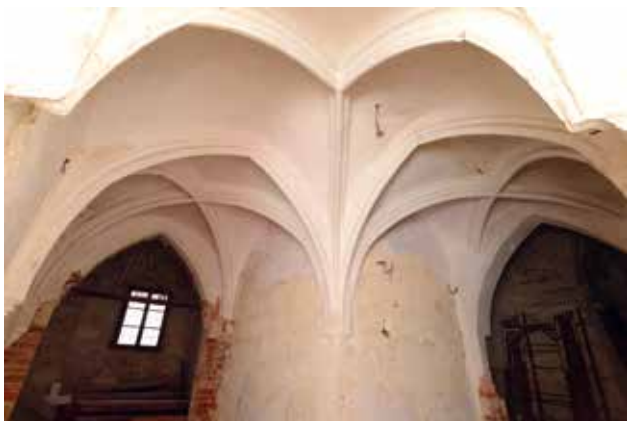
4 Gotički svod srednjovjekovnog samostanskog hodnika, u prizemlju zvonika (foto: J. Škudar, HRZ, 2014.)

Gothic vault of the medieval monastery corridor which is a part of belltower's ground floor (photo: J. Škudar, HRZ, 2014)

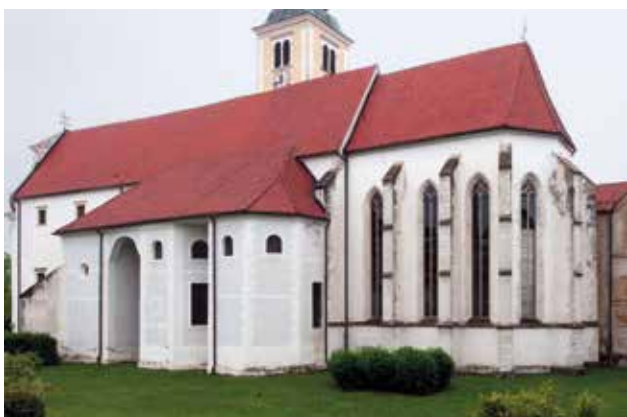
5 Pogled na crkvu s jugoistoka, s gotičkim svetištem i baroknim kapelama prigradenim uz južni zid (foto: G. Tomljenović, HRZ, 2015.)

A southeast view of the church with gothic chancel and adjacent baroque chapels (photo: G. Tomljenović, HRZ, 2015)

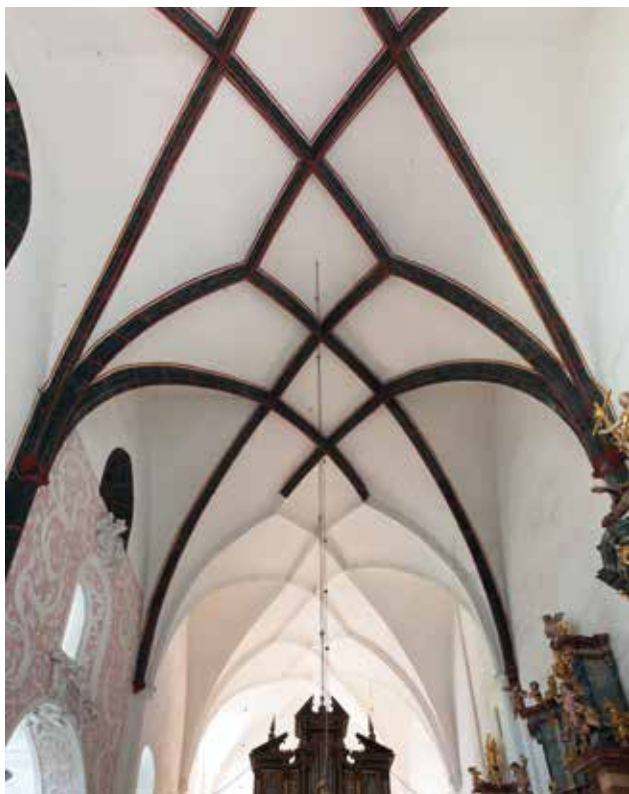
7 Svod lađe crkve. Presentacijom rebara s crnim obojenjem naznačena je razlika između izvornih gotičkih kamenih rebara i onih nastalih u 17. stoljeću (foto: G. Tomljenović, HRZ, 2015.)

Vault in the church nave. Black colour of the vault ribs marking the difference between the original gothic ribs and those made in the 17<sup>th</sup> century (photo: G. Tomljenović, HRZ, 2015)

Nadograđeni je dio lađe dobio mrežasti svod (vidi sl. 7), po uzoru na postojeći istočni dio, no njegova rebra nisu od kamena, već od komada opeke, crijepa i žbuke, čime samo oblikom grubo oponašaju gotička rebra.<sup>40</sup> Pojava pseudogotičkih rebara u 17. stoljeću tumači se željom za naglašavanjem sakralnosti prostora koja je bila prisutna i kod drugih crkvenih građevina u Hrvatskoj i širem europskom prostoru.<sup>41</sup>

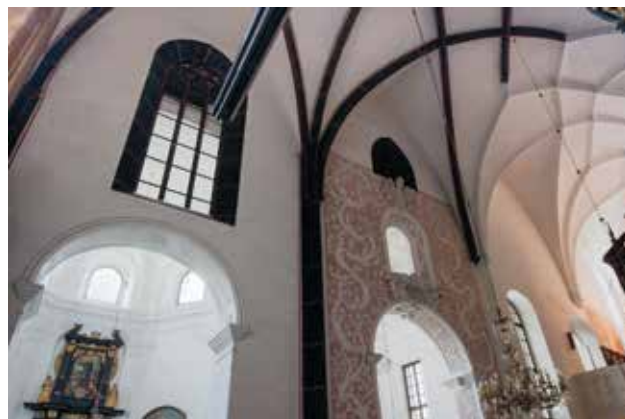
8 Gotički prozori lađe crkve prekinuti probijanjem kapela na južnom zidu (foto: G. Tomljenović, HRZ, 2015.)

Gothic windows in the nave cut off by the construction of the adjacent chapels on the south wall (photo: G. Tomljenović, HRZ, 2015)

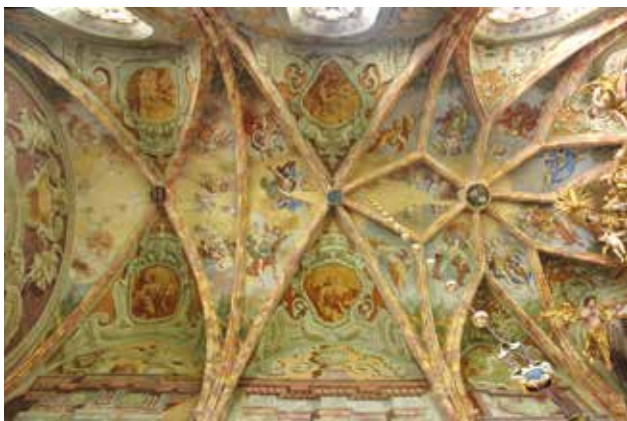
9 Svod u svetištu crkve. Vidljivi zaglavni kamenovi s grbovima Celjskih i Rangerov oslik (foto: P. Puhmajer, HRZ, 2014.)

Chancel vault. Keystones with Celjski's coat of arms and baroque wall paintings by Ivan Ranger (photo: P. Puhmajer, HRZ, 2014)

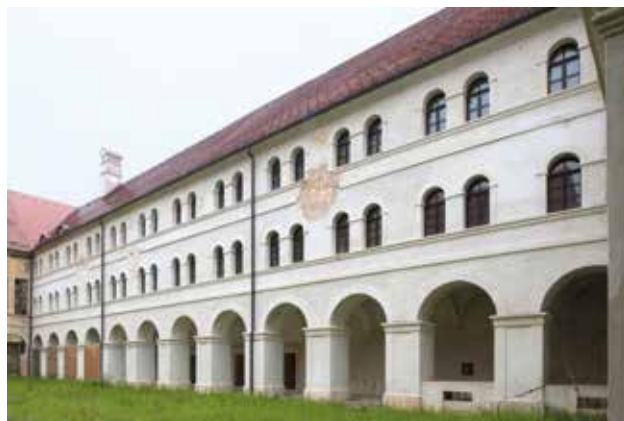
10 Dvorišno pročelje sjevernog krila samostana, nakon prve faze obnove (foto: G. Tomljenović, HRZ, 2015.)

Inner façade of the monastery's north wing, after completion of the 1<sup>st</sup> phase of the restoration (photo: G. Tomljenović, HRZ, 2015)

Budući da je stari samostan s vremenom postao premlen, u 17. stoljeću odlučilo se porušiti staru i podići novu samostansku zgradu (sl. 10). Nova velika samostanska krila građena su sukcesivno od 1650. do 1673. godine, zahvaljujući angažmanu lepoglavskih vikara, odnosno priora u

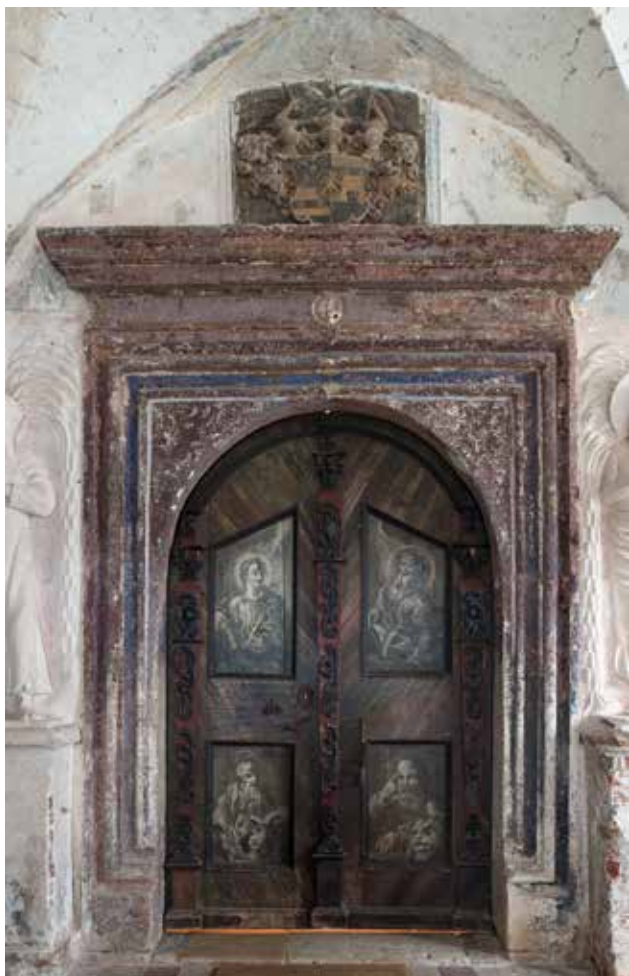
11 Portal iz 1676., nekad na pročelju crkve, a danas u ulaznom predvorju (foto: G. Tomljenović, HRZ, 2015.)  
Portal dated to 1676, originally on the church façade, nowadays in the entrance hall (photo: G. Tomljenović, HRZ, 2015)

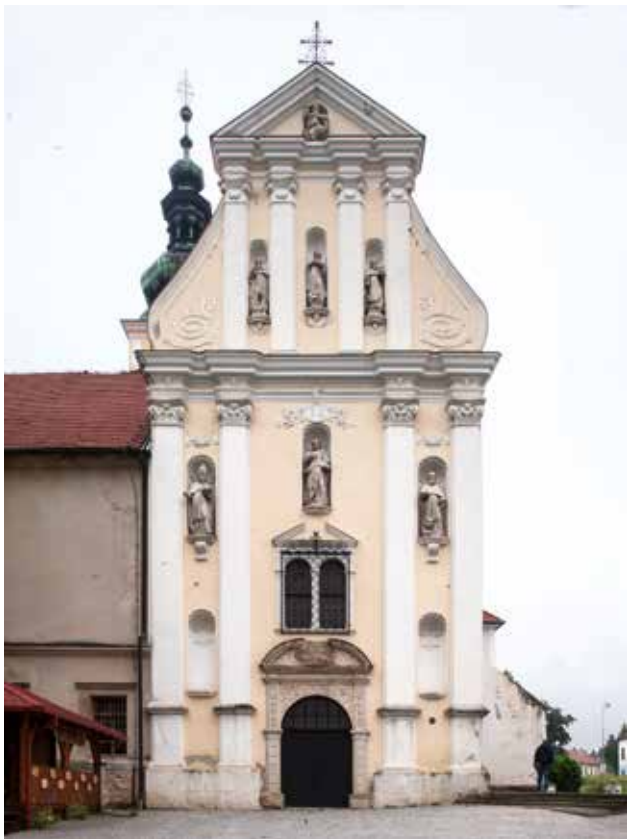
13 Glavno pročelje crkve (foto: G. Tomljenović, HRZ, 2015.)  
Main church façade (photo: G. Tomljenović, HRZ, 2015)

uvučena u odnosu na zapadno krilo samostana. Crkva je time dobila kulisno pročelje jer su se u unutrašnjosti te nadogradnje nalazili knjižnica, predvorje s manjom kapelom sv. Ivana Nepomuka te završetci samostanskih hodnika. Produljenjem crkve i izgradnjom knjižnice, crkveni je zvonik ostao usred kompleksa izrazito nizak te gotovo nezamjetljiv u vizuri sklopa, pa se prišlo njegovu povišenju na današnju visinu. Njegova je pak dogradnja dovršena 1712., kada je pokriven limenom lukovičastom kapom.<sup>47</sup>

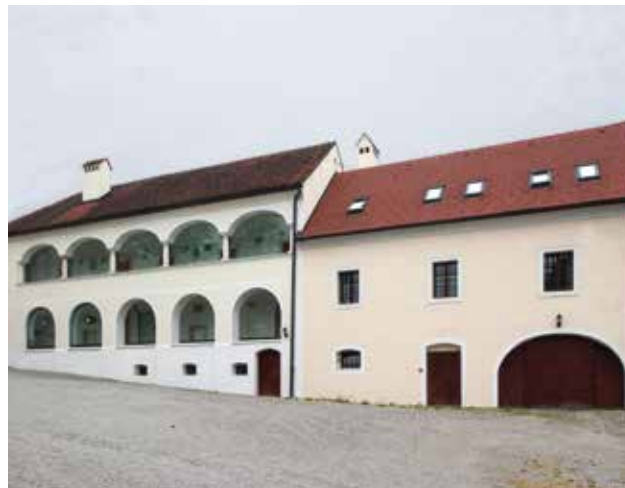
14 Zgrade pavlinskog gostinjsca, danas župni dvor u Lepoglavi (foto: G. Tomljenović, HRZ, 2015.)

Pauline guesthouse, current house of the Lepoglava parish priest (photo: G. Tomljenović, HRZ, 2015)

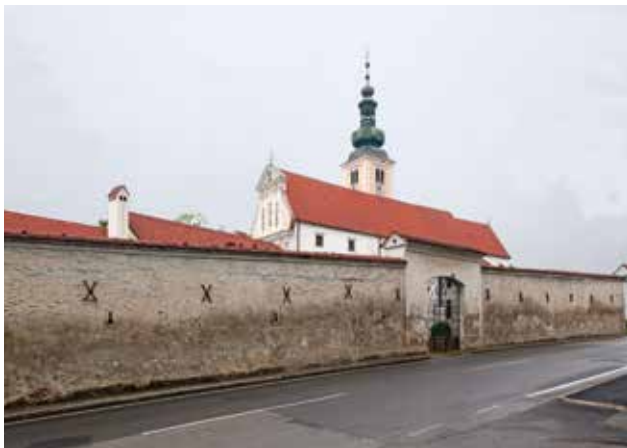
15 Dio sačuvanog obrambenog zida s južne strane kompleksa (foto: G. Tomljenović, HRZ, 2015.)

Section of the preserved defensive wall on the south side of the complex (photo: G. Tomljenović, HRZ, 2015)

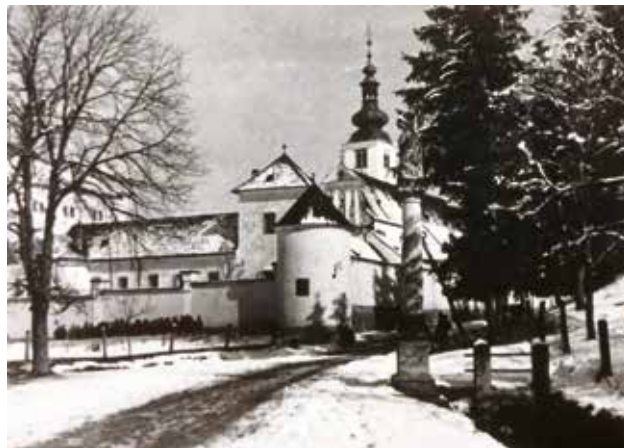
16 Pogled na zapadni dio lepoglavskog sklopa 1941. s vidljivom očuvanom ugaonom kulom i dijelom glavnog ulaza (Ministarstvo kulture, Uprava za zaštitu kulturne baštine).

Western view of the Lepoglava complex in 1941. Preserved corner tower and part of the monastery entrance (Ministry of Culture, Directorate for the Protection of the Cultural Heritage)

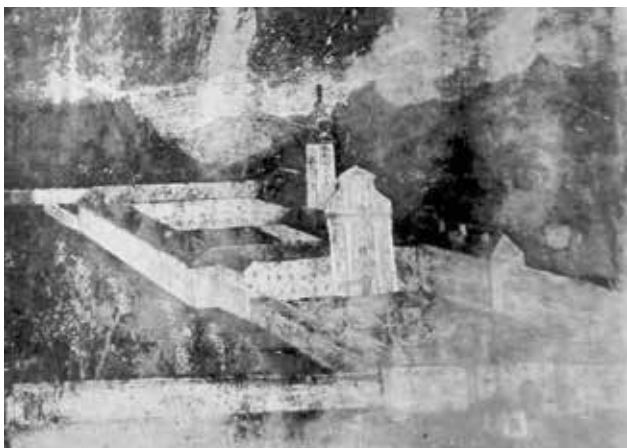
17 Prikaz lepoglavskog samostana na portretu Hermana Celjskoga u nekadašnjem ljetnom refektoriju, prva polovina 18. st. (Ministarstvo kulture, Uprava za zaštitu kulturne baštine)

View of the Lepoglava monastery on the Herman Celjski's portrait in a former summer refectory, first half of the 18<sup>th</sup> century (Ministry of Culture, Directorate for the Protection of the Cultural Heritage)

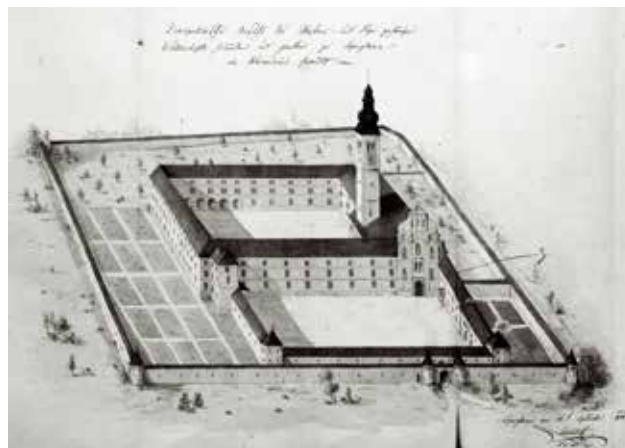
18 Perspektivni pogled na lepoglavski samostan, 1851. (Ministarstvo kulture, Konzervatorski odjel u Zagrebu)

strane, kao i visoki obrambeni zid s kulama koji ga okružuje. Takvo će prostorno oblikovanje kompleks zadržati sve do sredine 19. stoljeća, kada je zabilježen na perspektivnom crtežu (sl. 18).

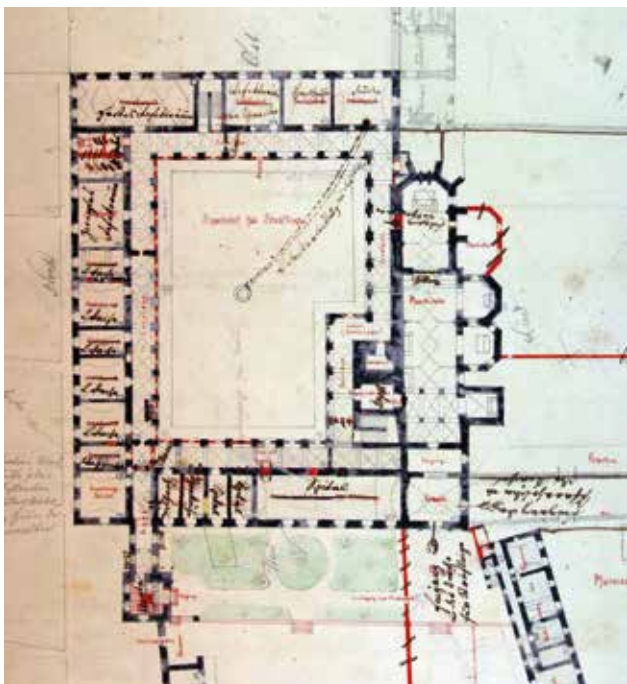
19 a Tlocrt prizemlja samostana, oko 1850. godine. Crvenom bojom su naznačene planirane adaptacije (Ministarstvo kulture, Uprava za zaštitu kulturne baštine).

68 Crtež je rađen crnom bojom, a crvenom i crnom su označene adaptacije, među kojima se ističu zazidavanje arkada klaustra u prizemlju, izgradnja velikog stubišta u zahodskom bloku, izdvajanje hodnika južnog krila u zaseban prostor povezan s crkvom te niz manjih pregradnji i prenamjena prostorija.

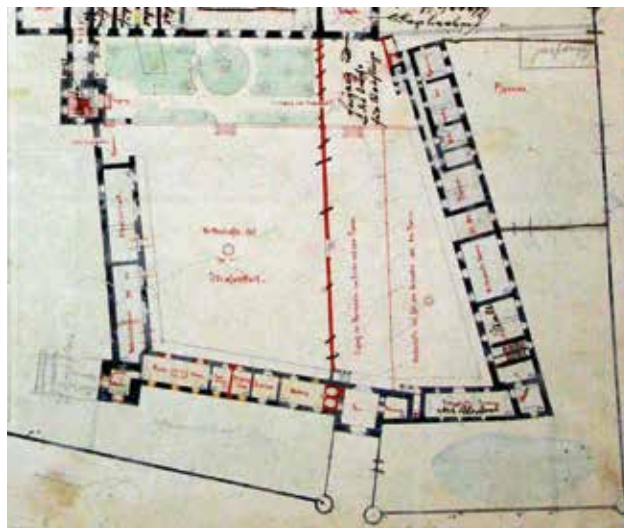
19 b Tlocrt prizemlja vanjskih zgrada samostanskog kompleksa, oko 1850. godine. Crvenom bojom su naznačene planirane adaptacije (Ministarstvo kulture, Uprava za zaštitu kulturne baštine).

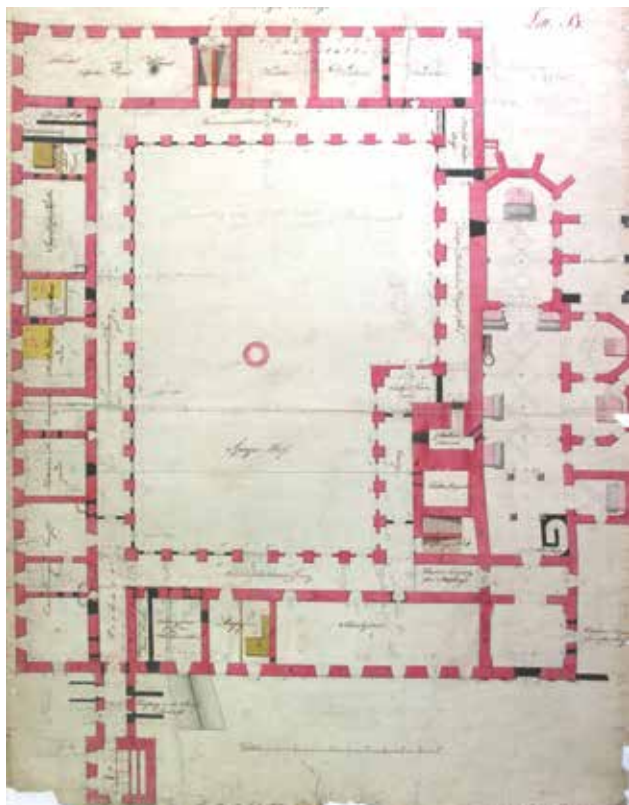
20 a Tlocrt prizemlja samostana. Nacrt Franza Struppija iz 1851. godine. Crnom bojom su naznačene planirane adaptacije (Ministarstvo kulture, Uprava za zaštitu kulturne baštine).

Lepoglava monastery, ground floor plan. Drawing by Franz Struppi, 1851. Black marks the planned interventions. (Ministry of Culture, Directorate for the Protection of the Cultural Heritage).

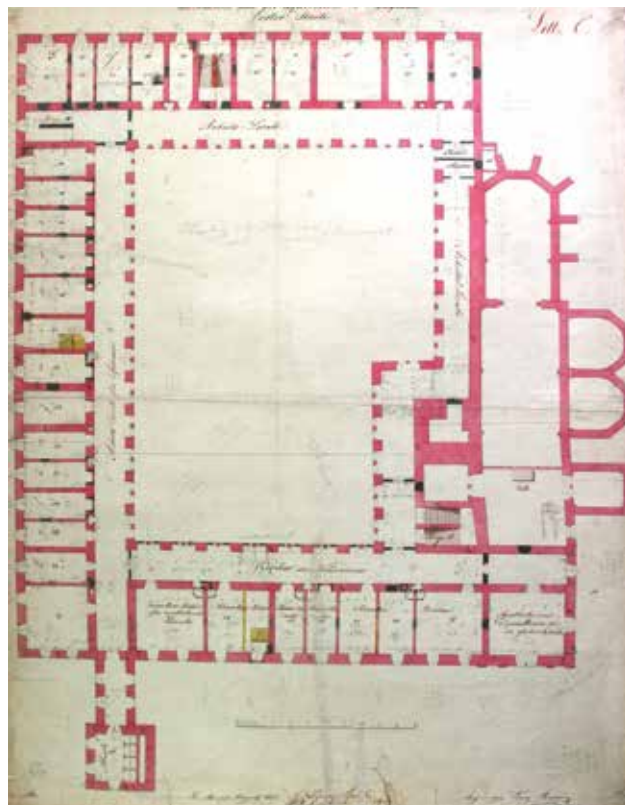
20 b Tlocrt prvog kata samostana. Nacrt Franza Struppija iz 1851. godine. Crnom bojom su naznačene planirane adaptacije (Ministarstvo kulture, Uprava za zaštitu kulturne baštine).

Lepoglava monastery, first floor plan. Drawing by Franz Struppi, 1851. Black marks the planned interventions. (Ministry of Culture, Directorate for the Protection of the Cultural Heritage).

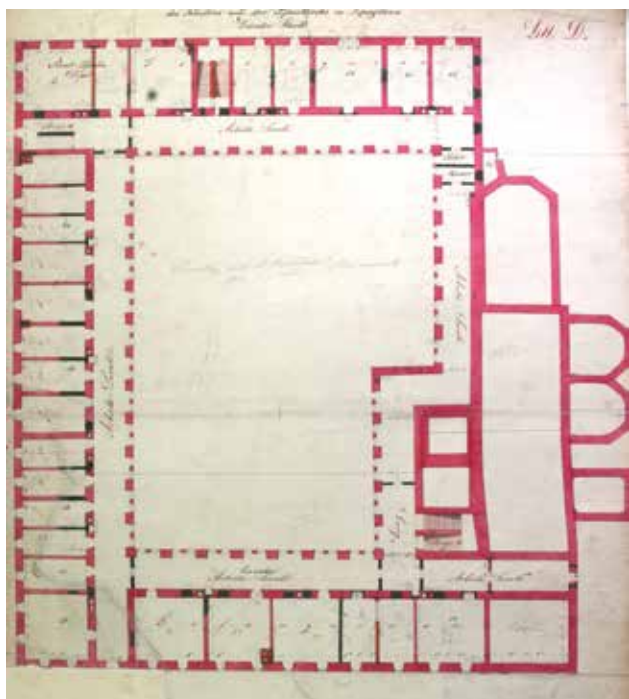
20 c Tlocrt drugog kata samostana. Nacrt Franza Struppija iz 1851. godine. Crnom bojom su naznačene planirane adaptacije (Ministarstvo kulture, Uprava za zaštitu kulturne baštine).

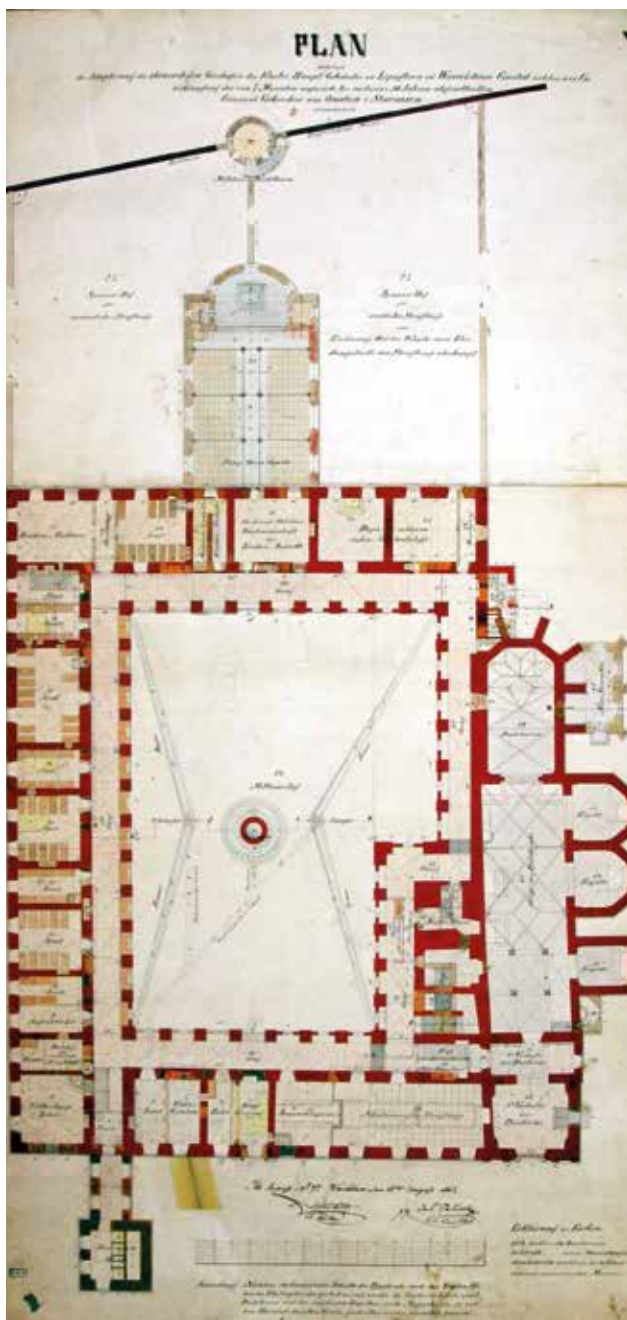
21 Tlocrt prizemlja samostana. Nacrt Johanna Polivke iz 1852. godine. Narančastom i smeđom bojom su naznačene planirane adaptacije (Ministarstvo kulture, Uprava za zaštitu kulturne baštine).

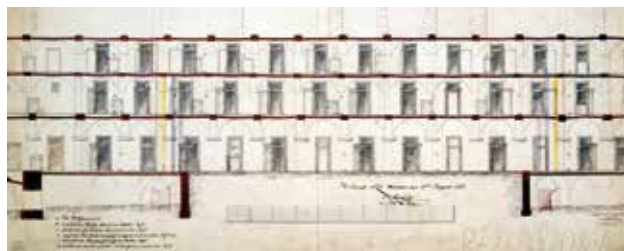
22a Uzdužni presjek kroz sjeverno krilo samostana. Nacrt Johanna Polivke iz 1852. godine s ucrtanim promjenama vrata ćelija (Ministarstvo kulture, Uprava za zaštitu kulturne baštine).

Lepoglava monastery, north wing cross section. Drawing by Johann Polivka, 1852. Grey marks the planned resizing of the cell doors. (Ministry of Culture, Directorate for the Protection of the Cultural Heritage)

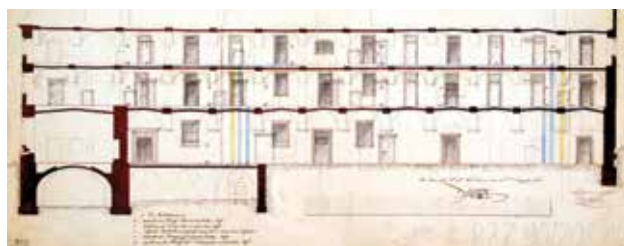
22b Uzdužni presjek kroz istočno krilo samostana. Nacrt Johanna Polivke iz 1852. godine s ucrtanim promjenama vrata ćelija (Ministarstvo kulture, Uprava za zaštitu kulturne baštine).

Lepoglava monastery, east wing cross section. Drawing by Johann Polivka, 1852. Grey marks the planned resizing of the cell doors. (Ministry of Culture, Directorate for the Protection of the Cultural Heritage)

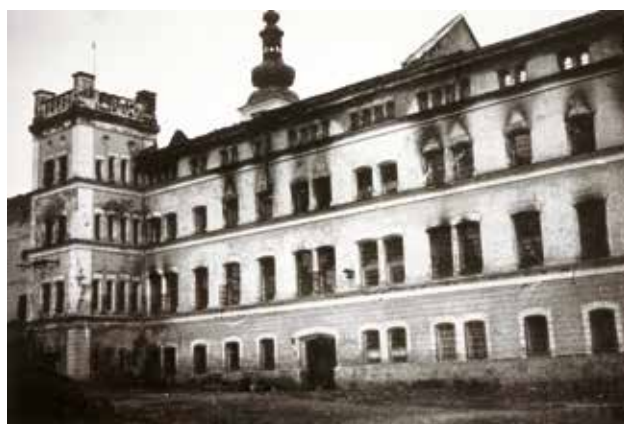
23 Historicističko krilo kaznonice podignute u produžetku zapadno od nekadašnjeg samostana (Ministarstvo kulture, Uprava za zaštitu kulturne baštine)

Prison wing from the 19<sup>th</sup>-century, adjacent to the west wing of the monastery (Ministry of Culture, Directorate for the Protection of the Cultural Heritage)

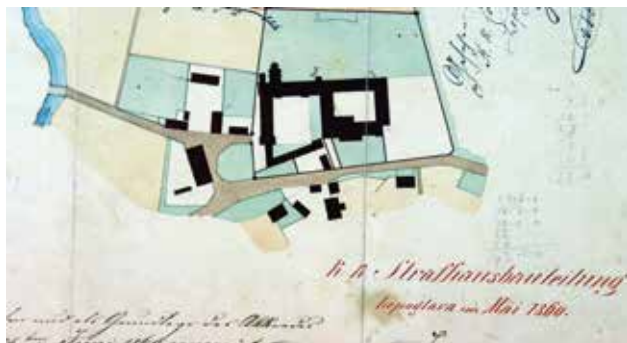
24 Situacijski nacrt kaznioničkog sklopa, 1860. (Ministarstvo kulture, Uprava za zaštitu kulturne baštine)

Situation plan of the prison complex in 1860 (Ministry of Culture, Directorate for the Protection of the Cultural Heritage)

Od pedesetih godina 19. stoljeća zgrade kaznionice se višekratno obnavljaju.<sup>74</sup> Prvo je srušen cijeli vanjski dio samostanskog kompleksa koji se nalazio sa zapadne strane središnjega objekta, odnosno tamošnje sjeverno i zapadno krilo, te je na njihovu mjestu započela izgradnja novog dijela kaznionice. Podignuta su dva velika trokatna krila u historicističkom stilu (sl. 23), kao i neogotička kapela na njihovu spoju, a uslijedila je i izgradnja brojnih drugih zgrada.<sup>75</sup> Nova prostorna organizacija zabilježena je na situacijskom nacrtu iz 1860. godine (sl. 24), na kojem je već vidljiv formirani historicistički sklop.

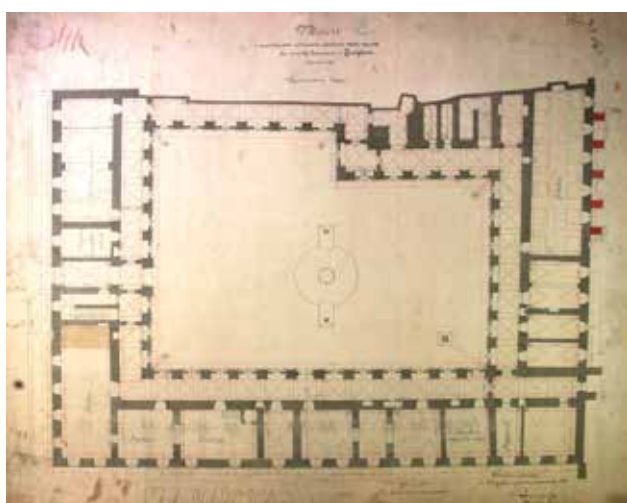
25 a Tlocrt prizemlja samostana. Nacrt Žige Baločanskog iz 1880. godine. Crvenom bojom su naznačene planirane adaptacije (Ministarstvo kulture, Uprava za zaštitu kulturne baštine).

Lepoglava monastery, ground floor plan. Drawing by Žiga Baločanski, 1880. Red marks the planned interventions (Ministry of Culture, Directorate for the Protection of the Cultural Heritage)

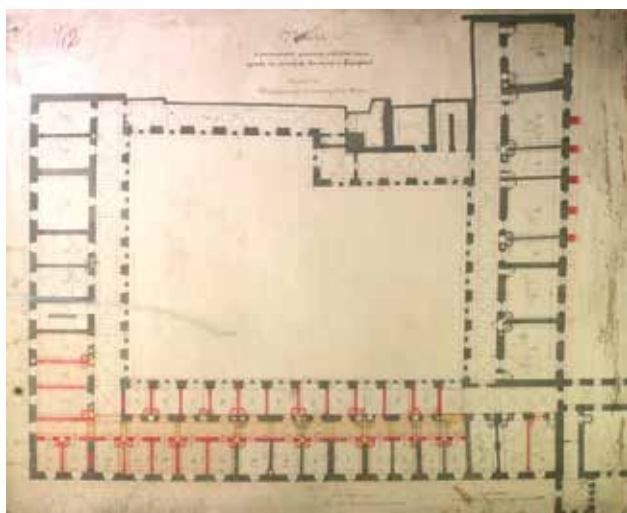
25 b Tlocrt prvog kata samostana. Nacrt Žige Baločanskog iz 1880. godine. Crvenom bojom su naznačene planirane adaptacije (Ministarstvo kulture, Uprava za zaštitu kulturne baštine).

Lepoglava monastery, first floor plan. Drawing by Žiga Baločanski, 1880. Red marks the planned interventions (Ministry of Culture, Directorate for the Protection of the Cultural Heritage)

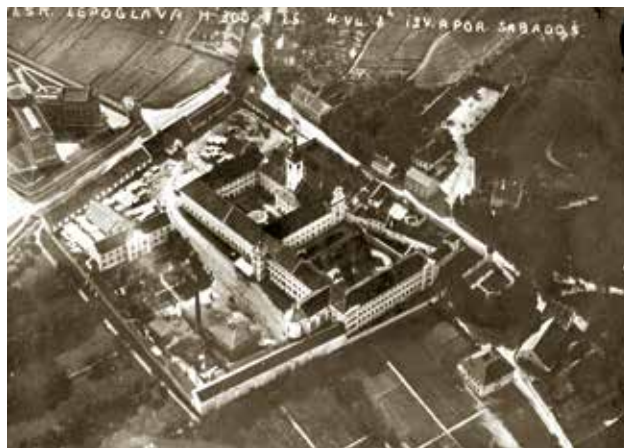
26 Pogled na kaznionički sklop između dva svjetska rata, snimak španjolske avijacije (Ministarstvo kulture, Uprava za zaštitu kulturne baštine)

View of the prison complex from the air, photograph taken by Spanish aviation between the two world wars (Ministry of Culture, Directorate for the Protection of the Cultural Heritage)

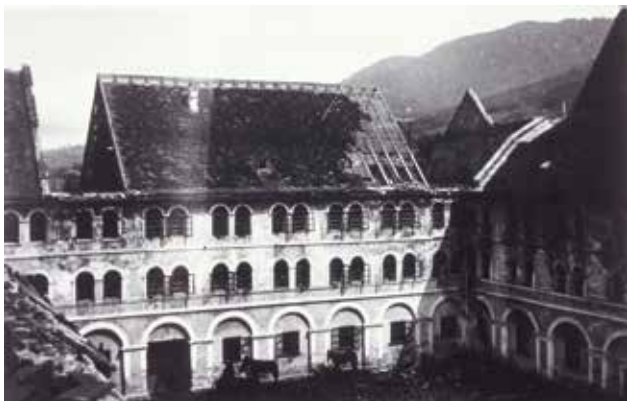
27 Samostan nakon bombardiranja u Drugom svjetskom ratu (Ministarstvo kulture, Uprava za zaštitu kulturne baštine)

Lepoglava monastery after the bombardment in World War II (Ministry of Culture, Directorate for the Protection of the Cultural Heritage)

Konačnu degradaciju samostanski je kompleks doživio u teškom razaranju u Drugom svjetskom ratu. Najprije je u požaru 1943. godine stradalo istočno krilo, a dvije godine kasnije, navodno zbog obližnje eksplozije vlaka s municijom, teško je oštećen cijeli sklop. Stradalo je krovništvo samostana i crkve (sl. 27), a u zapadnom krilu sve međukatne konstrukcije do razine prizemlja. Tako je prizemlje zapadnog krila s refektorijem stajalo bez krova nekoliko godina, o čemu svjedoče povijesne fotografije (sl. 28).

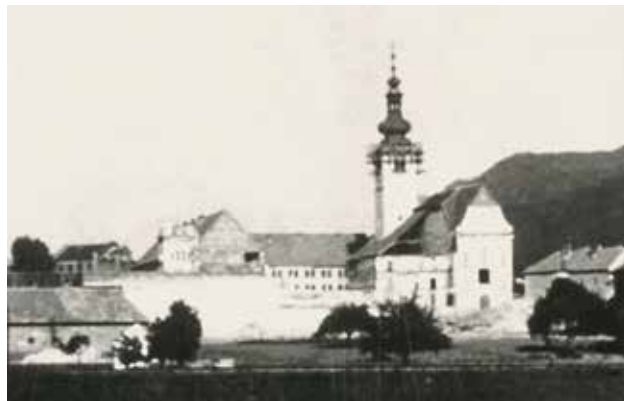
28 Samostan nakon bombardiranja u Drugom svjetskom ratu. Zapadno krilo vidljivo bez gornjih etaža. (Ministarstvo kulture, Uprava za zaštitu kulturne baštine)

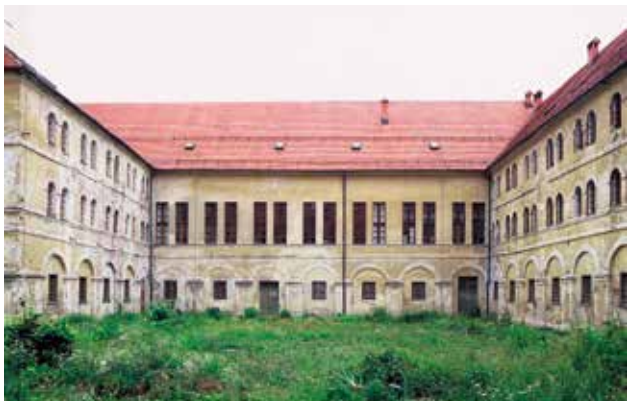
29 Dvorišno pročelje zapadnog krila samostana s prozorima velike polivalentne dvorane kaznionice (foto: J. Škudar, HRZ, 2003.)

Inner façade of the monastery's west wing, designed after World War II for the prison's multifunctional hall (photo: J. Škudar, HRZ, 2003)

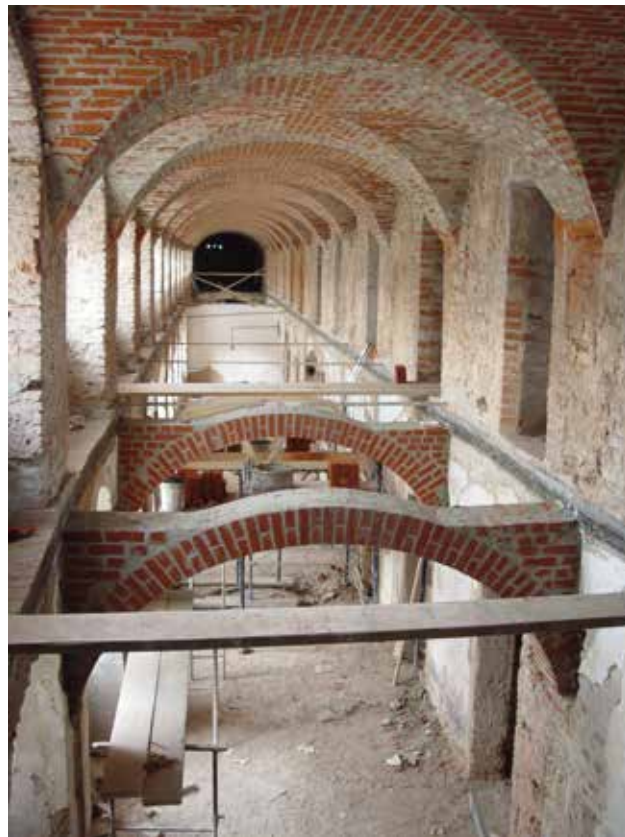
30 Zidanje svodova u sjevernom krilu samostana (foto: P. Puhmajer, HRZ, 2007.)

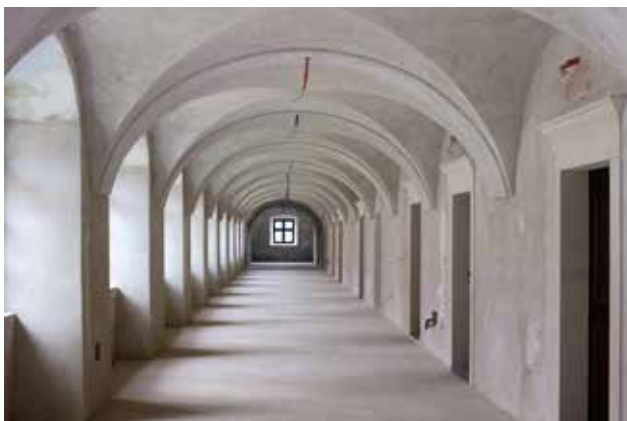
31 Hodnik prvog kata sjevernog krila samostana nakon prve faze obnove (foto: G. Tomljenović, HRZ, 2015.)

Corridor in the first floor of the monastery's north wing after completion of the first phase of reconstruction (photo: G. Tomljenović, HRZ, 2015)

Lepoglava. Prva faza obnove započela je 2003. godine pod vodstvom Hrvatskog restauratorskog zavoda. Najprije je provedeno sondažno istraživanje sjevernog krila te sjevernog dijela istočnog krila samostana,<sup>91</sup> temeljem čega je odlučeno da će se ići na kompletnu rekonstrukciju pavlinske faze samostana. To je značilo vraćanje izvorne tlocrtne situacije s hodnicima uz dvorišno pročelje te prostorijama nizanim uz hodnik. Prema projektima tvrtke *Arto d.o.o.*, uslijedili su opsežni građevinski radovi<sup>92</sup> razgradnje nakanadnih zidova te ponovne izgradnje porušenih zidova i svodova. Nanovo su podignuti svodovi hodnika u prvom i drugom katu te svodovi svih prostorija u prizemlju (sl. 30, 31) sjevernog krila. U prvom i drugom katu projektirani su smještajni kapaciteti, te zbog niskih stropova i potrebe za ugradnjom sanitarnih čvorova ondje nije provedena rekonstrukcija svodova. U hodnicima svih etaža, prema sačuvanim primjercima, rekonstruirani su kameni okviri vrata svih ulaza u ćelije te vrata i prozora zimskog refektorija.
