Jerko Marasović

SKICE I BILJEŠKE UZ PROUČAVANJE RAZVOJA DVORIŠTA U ULICI ILEGALACA BR. 6 U SPLITU

Stručni članak

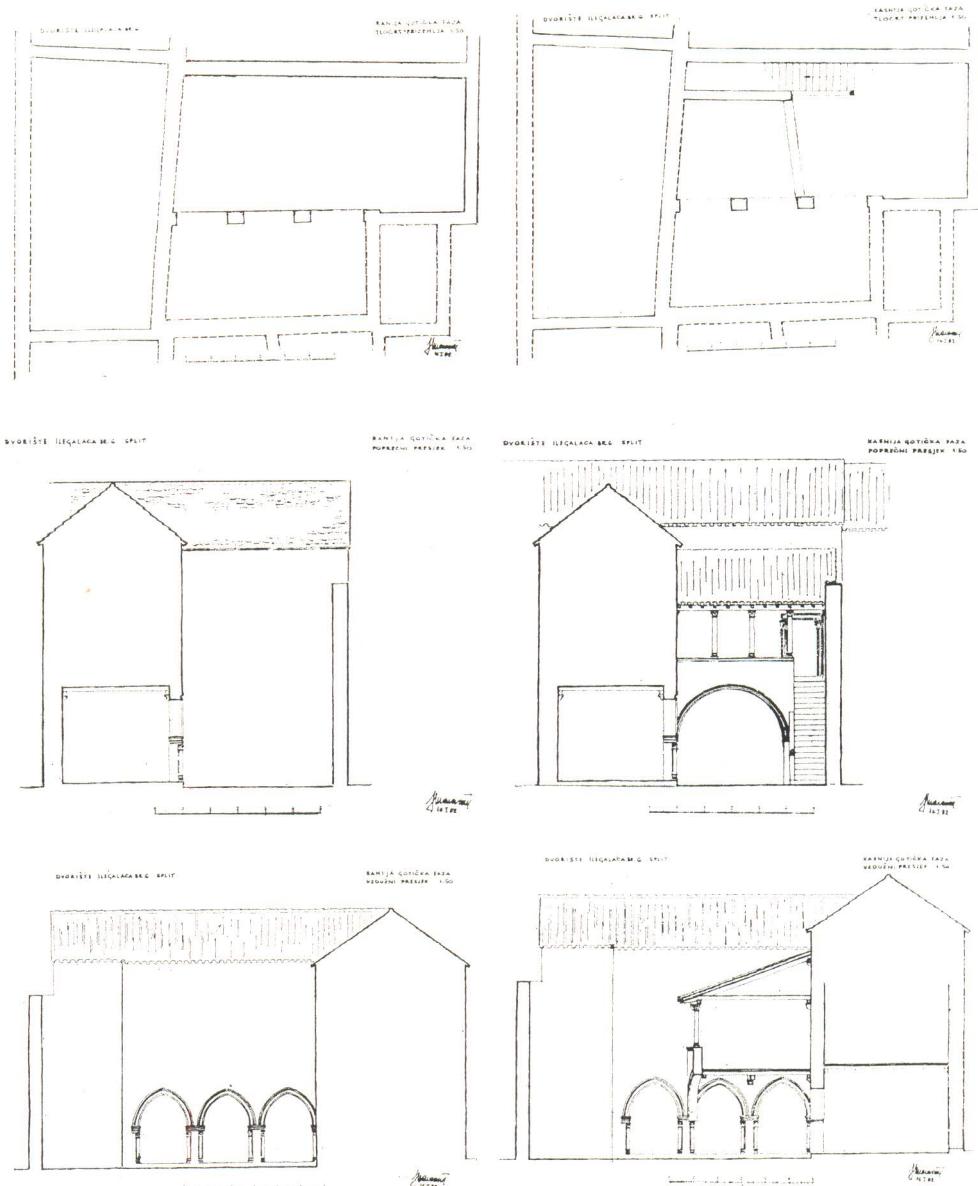
Tri luka na raščlanjenim pilonima formiraju trijem pod južnom kućom. Komparacija: sličan profil lukova Vijećnice na Narodnom trgu. Južna i zapadna kuća mogle su, ali nisu morale, biti u istoj vlasnosti. Zapadna kuća postojala je već u ranjoj gotičkoj fazi. Pristup kućama nije utvrđen.

Reprezentativna vrata na prvom katu zapadne kuće do kojih se dolazi stubištem uz sjeverni zid dvorišta. Moguć je kontinuitet tog pristupa.

Da bi se mogao postaviti pod pred reprezentativnim ulazom prvog kata izgrađen je poprečni kasnogotički luk u dvorištu. Oblik luka ne proizlazi iz stilskih pravila građenja, nego usklađivanja s ograničenom visinom poda koji luk nosi, kao i iz nastojanja graditelja da se sa što većom širinom luka postigne jedinstvo novonatkrivenog i otvorenog dijela dvo-

rišta. Pod pred kasnogotičkim vratima prvog kata mogao je biti prekriven matunelama u vapnenom mortu. Komparacija: pod župskog ureda Sv. Duje danas prekriven plastikom.

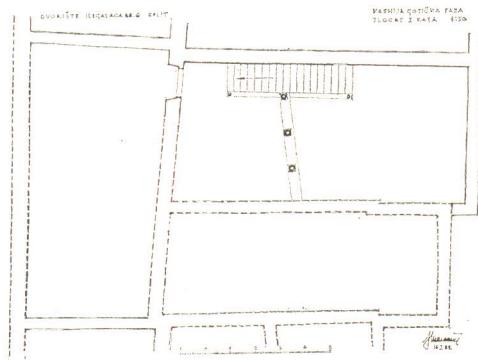
Pod je ležao na drvenoj konstrukciji koju su nosile kamene konzole od kojih su se neke sačuvale.

Takav pod bio je zaštićen krovom lože prvog kata. Na zidu zapadne kuće sačuvale su se konzole koje su nosile uzdužnu gredu na kojoj su ležale stropne grede lože. Stupovi lože ležali su na parapetnom zidu. Komparacija: loža na prvom katu palače Da Gubio. Točan položaj stubišta može se utvrditi istraživanjima. Istraživanjima će se utvrditi da li je nad ložom bio objekat.
