### **DIOKLECIJANOV AKVEDUKT istraživanja na Bilicama 1999. godine**

Pregledni rad

LJUBOMIR GUDELJ

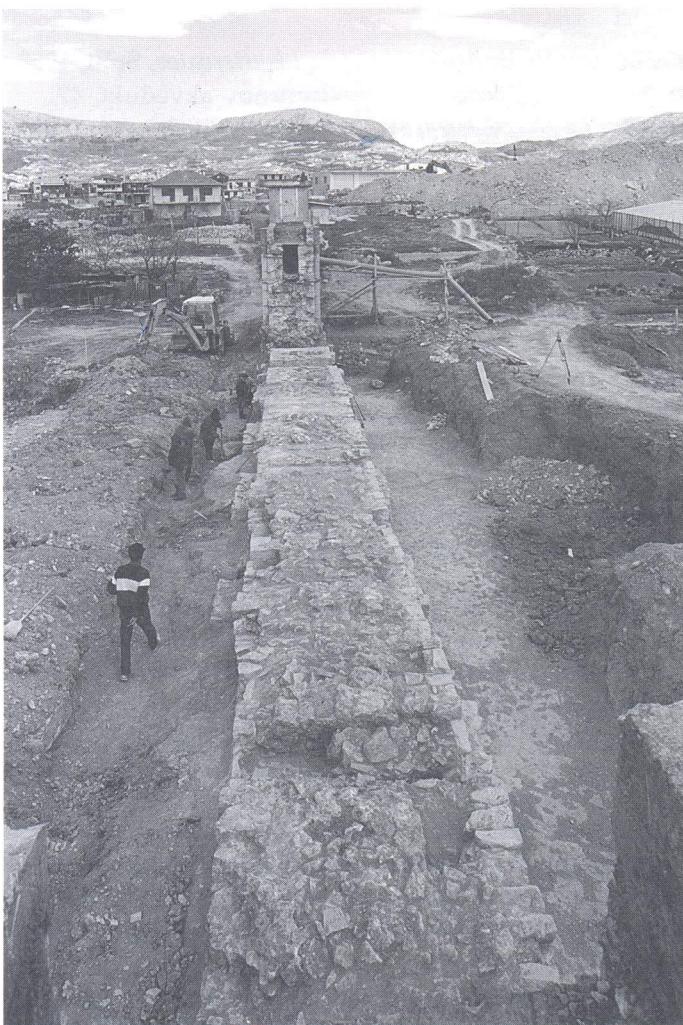
*Druga faza adaptacija srušenoga Dioklecijanova akvedukta*

Povezivanjem bočnih stijenki djelomice sačuvanih pilona, preko kojih se na mjestima provlači, rustičnim je zidom obuhvaćen već urušeni i naknadno zasuti materijal. Središnji dio popunjava nepravilno nabacano kamenje ojačano glinastim zemljanim nabojem. Pratimo ga od zavoja kanala na južnom rubu istražene sonde do ostatka pilona 8, dok je sjevernije potpuno uništen kasnijim građevinskim intervencijama. Temelj suhozida je plitko ukopan, oslonjen na ze-

Istoj fazi pripadaju detalji koji mogu pobliže odrediti karakter graditeljske intervencije. Nakon što slijedi bočne strane pilona na potezu nekadašnjih lukova do južnog upornjaka, uočavamo skretanje suhozida u odnosu na kompaktni, žbukom učvršćen temelj rimskoga vodovoda. Obzidani se kameni naboј račva prema zapadu i istoku te podsjeća na pristupnu rampu za prijelaz preko udoline iz pravca Splita prema Solinu.

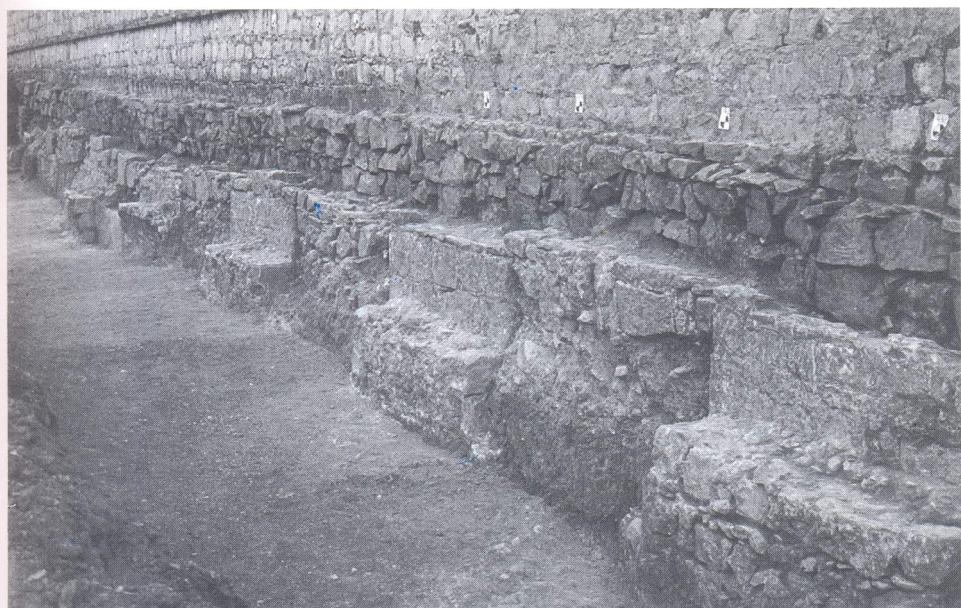
*Zid vodovoda iz XIX. stoljeća nad antičkim temeljima*

ženja. Nekadašnja se draga zapunila postavši uža i plića, što je razlogom najuočljivijoj konstrukcijskog promjeni. Obnovljeni je dio akvedukta položen na temelje nekadašnje građevine, nešto je uži u odnosu na izvorni, longitudinalnom osi izmaknut za 40-ak cm prema zapadu, a građen pravilno uslojenim četvrtastim klesancima vezanima žbukom. Umjesto nekadašnjih 18 arkada oslonjenih na sedamnaest pilona raspoređenih nejednakim ritmom na 76 metara dužine, prošlostoljetni su graditelji sagradili sedam jednakih otvora. Širinom, visinom i rasporedom oni se razlikuju od rimskih, čiji ritam ne prate te ih u južnom dijelu potpuno zanemaruju gradnjom visokog zida nad njihovim ostacima. Protežu se od zajedničkog sjevernog do 38 metara udaljenoga južnog upornjaka oslonjenog na rimski pilon 9 (vidi plan).

Zbog zatečene čvrste podloge južno od niza lučnih otvora, koju čine ostaci nekadašnje arhitekture i urušenog materijala, austrijski se graditelji nisu ukopavali do sloja zdravice, oslonivši temelje na njene zaravnjene ostatke. Temelje čiji se gornji rub provlači do razine zatečenog zemljista formiraju slaganjem nepravilnog kamenja vezanog crvenicom. Nad njima se uzdiže visoka, pažljivo zidana konstrukcija s vodovodnim kanalom u jezgri kruništa. Profil presječenog kanala otkriva dilatacijsku šupljinu između dva odvojena, longitudinalno pružena zida dvostrukih lica, čije su fasade slagane preciznije od nevidljivih unutrašnjih strana. Oni se prema vrhu međusobno približavaju, spajajući se neposredno ispod ožbukane stijenke dna kanala. Kombiniranim upotrebom vezivne žbuke i crvenice ovakav je način zidanja osiguravao potrebnu gipkost i stabilnost građevine, znatno pridonoseći uštedi materijala.

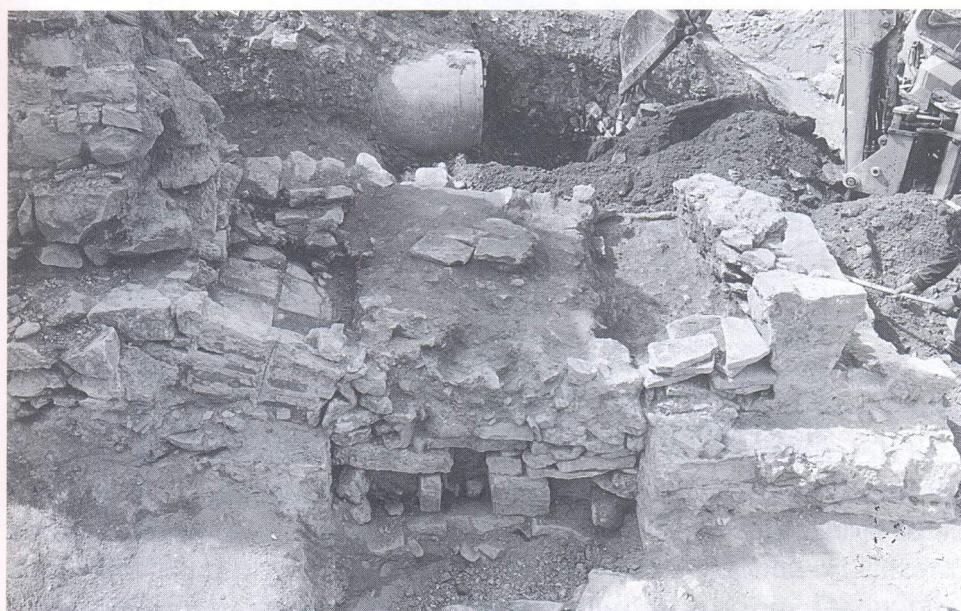
*Druga faza, propust za vodu*

gubljeni ostaci kasnije faze, koja je prezentacijom tek djelomice sačvana južno izvan prokopa ceste, gdje je između južnog upornjaka i pilona 1 ostao nedirnut naknadno sagraden propust za vodu.

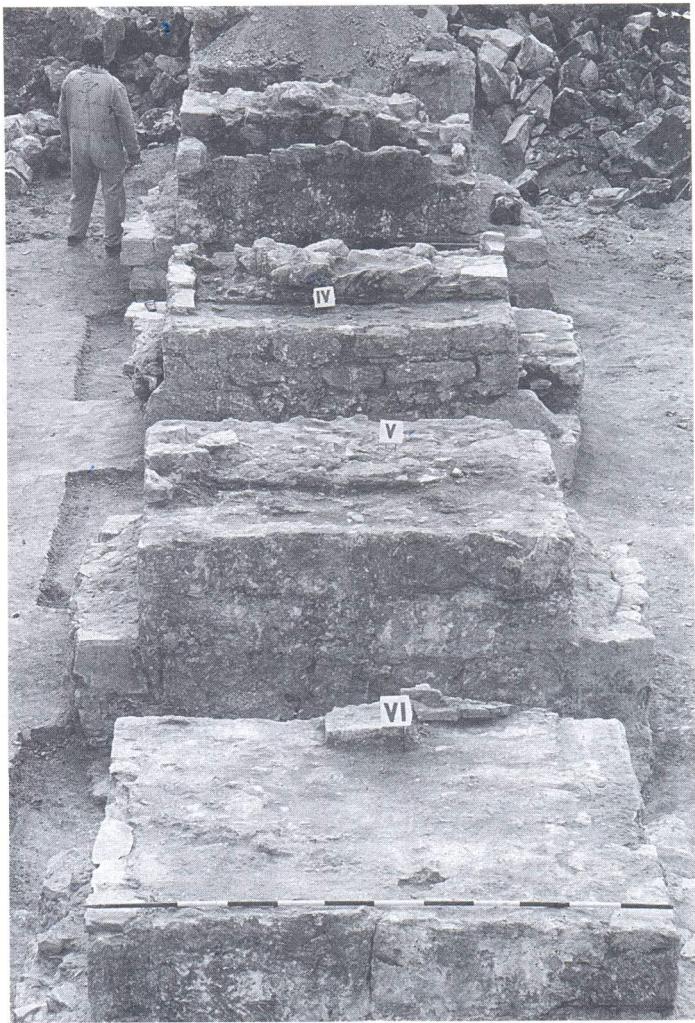
*Ostaci pilona Dioklecijanova akvedukta*

Kamene ispune zidanih četvrtastih pilona obavijaju krupni klesanci vezani žbukom. Proširene su im temeljne stope u pravilu oslonjene na zdravicu tupinu ili stjenovitu podlogu nad kojom se uzdiže kvadrasti nadzemni dio tlocrtnih dimenzija 200 x 210 x 235 cm. Piloni su zidani manje preciznim načinom od onih na Mostinama, zbog čega kao i na drugim kasnoantičkim građevinama srećemo dekorativnu fugu ucrtanu preko žbuke kojom su zamazani široki razmaci među pojedinim blokovima. Razmak među pilonima je 240 cm, a iznimku čine tri južna, kojima se osim zapremine smanjuje i međusobni razmak pa iznosi 180, odnosno 200 cm.

Prvih je devet pilona (1-9), kao i posljednji u nizu, pilon 17, sačuvalo četvrtaste forme, dok su ostali znatno oštećeni ili potpuno uništeni te predloženom rekonstrukcijom, a na osnovi mjerena,
