BLAŽENKA LJUBOVIĆ

**INVENTARIZACIJA I ZAŠTITA GRAĐE
IZ RAZRUŠENE CRKVE SV. FRANJE U SENJU I
NJEZINA BUDUĆA NAMJENA**

UDK: 726.5(497.5Senj)
069.51(497.5Senj)"653/654"
Pregledni rad
Ur.: 2016-09-09

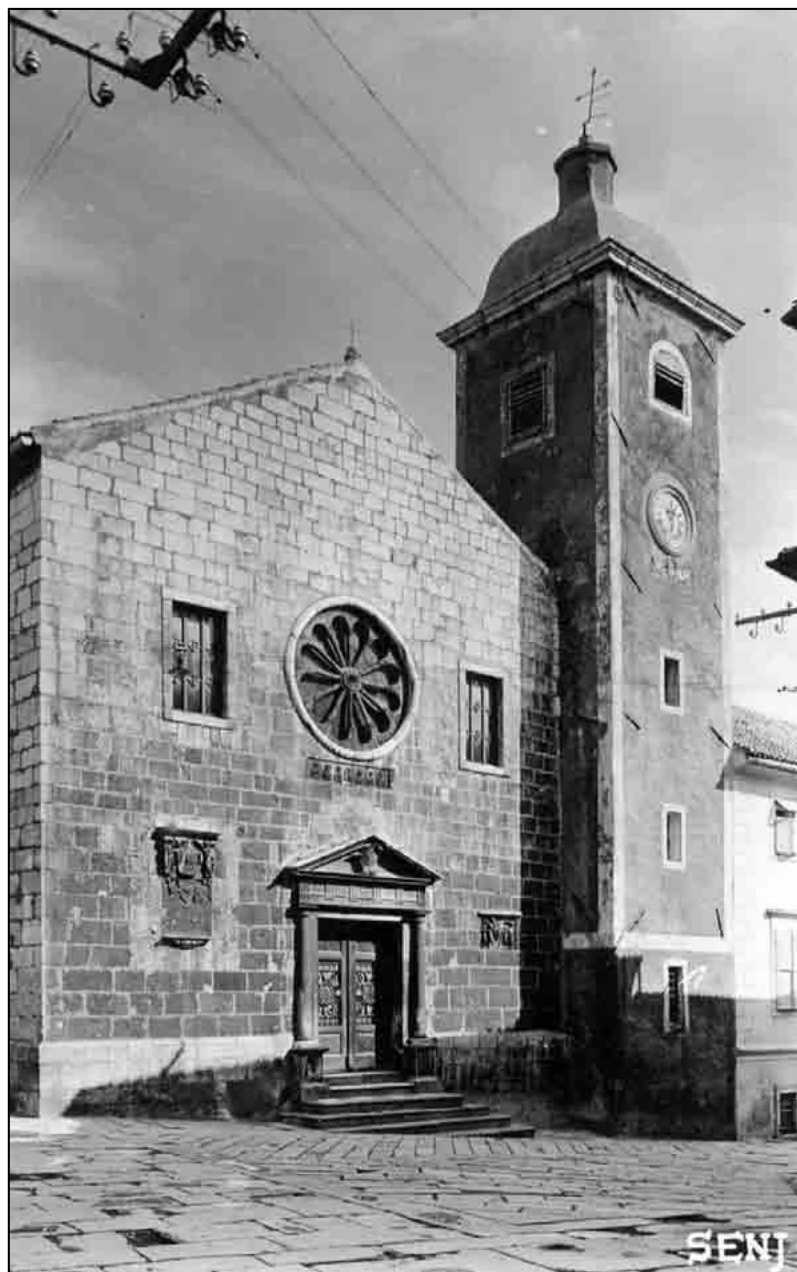
Sl. 1. Pročelje crkve sv. Franje prije njezinog rušenja 1943. godine (foto-arhiva:GMS)

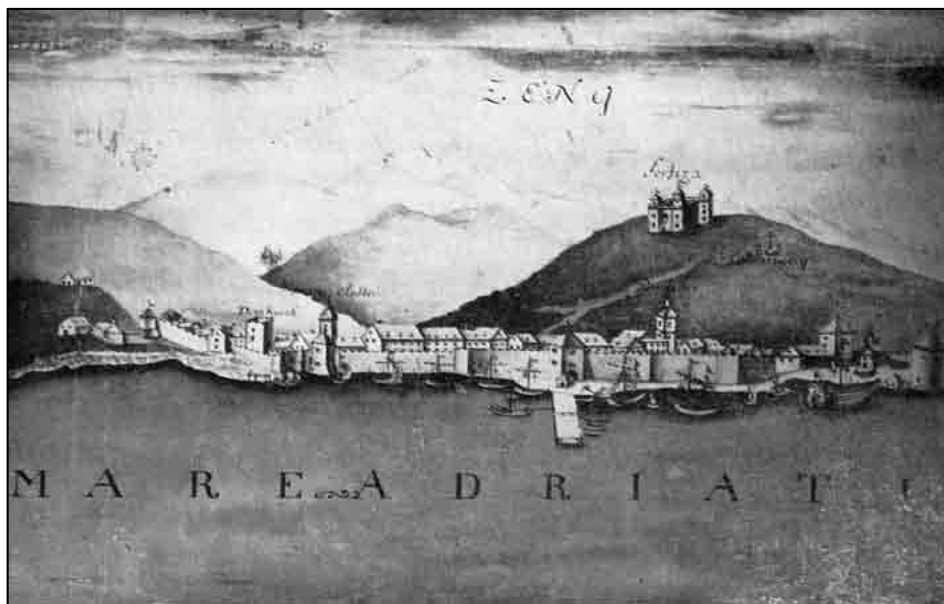
Sl. 2. Nova franjevačka crkva i samostan ucrtani su na planu Senja iz 1749. godine

Nova franjevačka crkva i samostan ucrtani su na planovima Senja iz 1749., 1763. i 1779. godine, dok je na planovima iz 1785. i 1788. posebno označen toranj i u legendi upisano: *k-Franciscaner Closter und Kirche*.¹¹

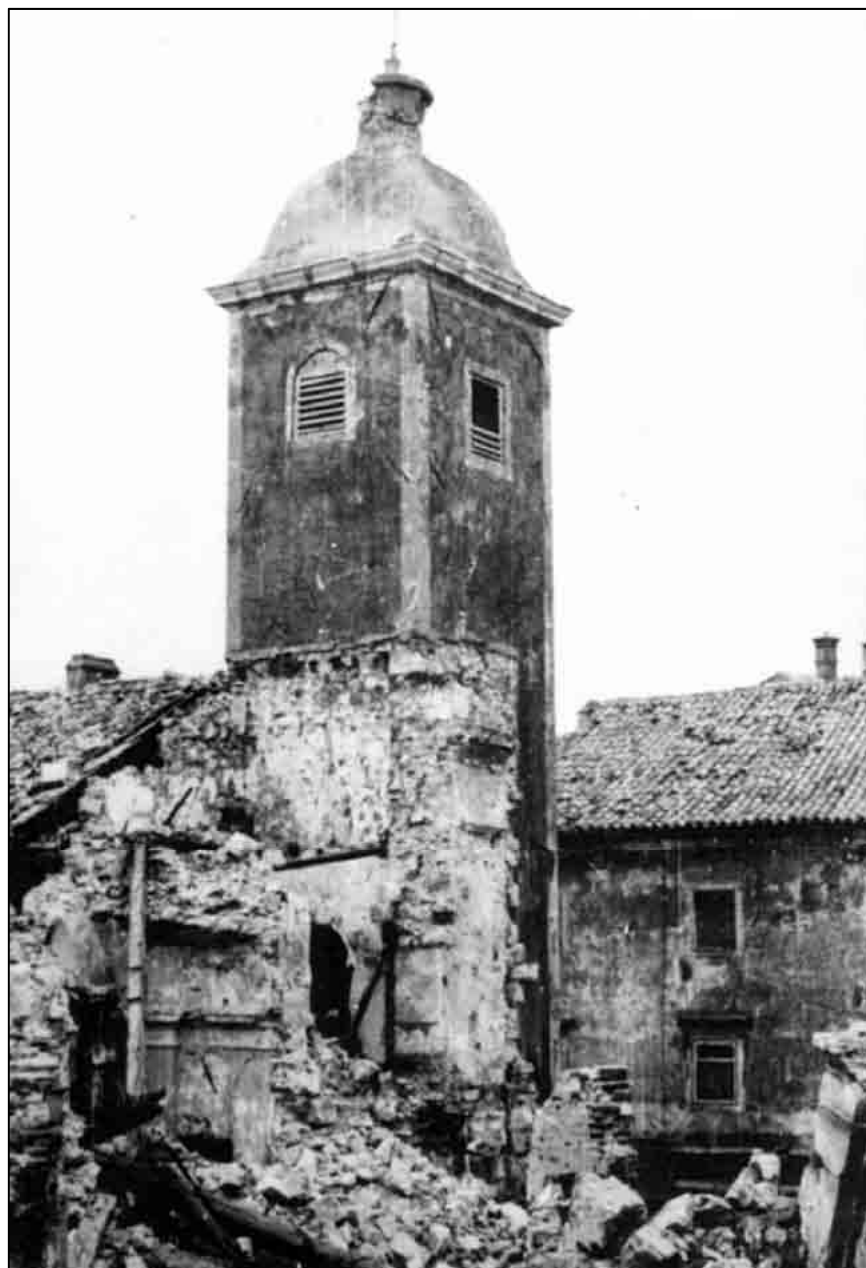
Sl. 3. Crkva sv. Franje nakon rušenja 1943. godine (foto-arhiva:GMS)

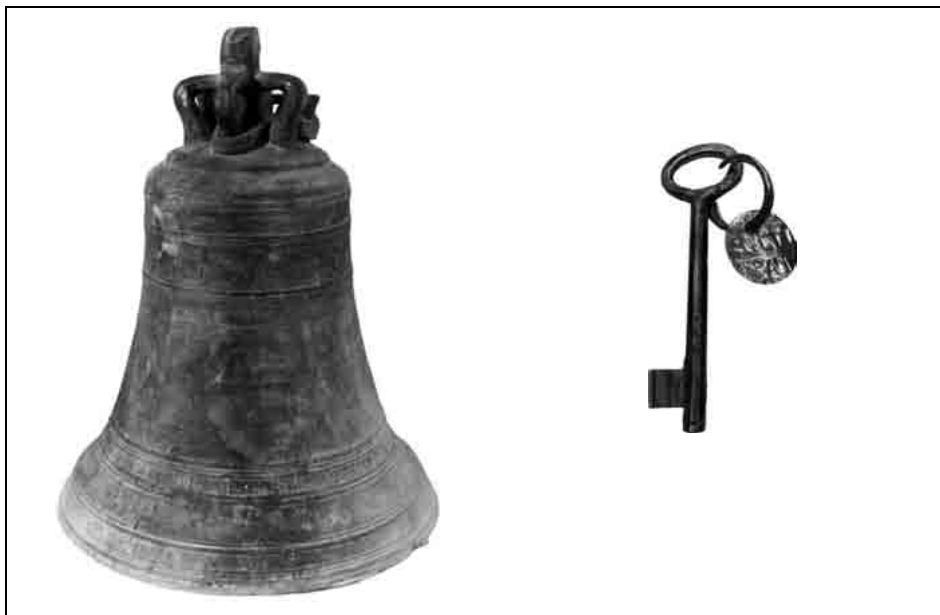
Sl. 4. i sl. 5. Zvono i ključ iz razrušene crkve sv. Franje

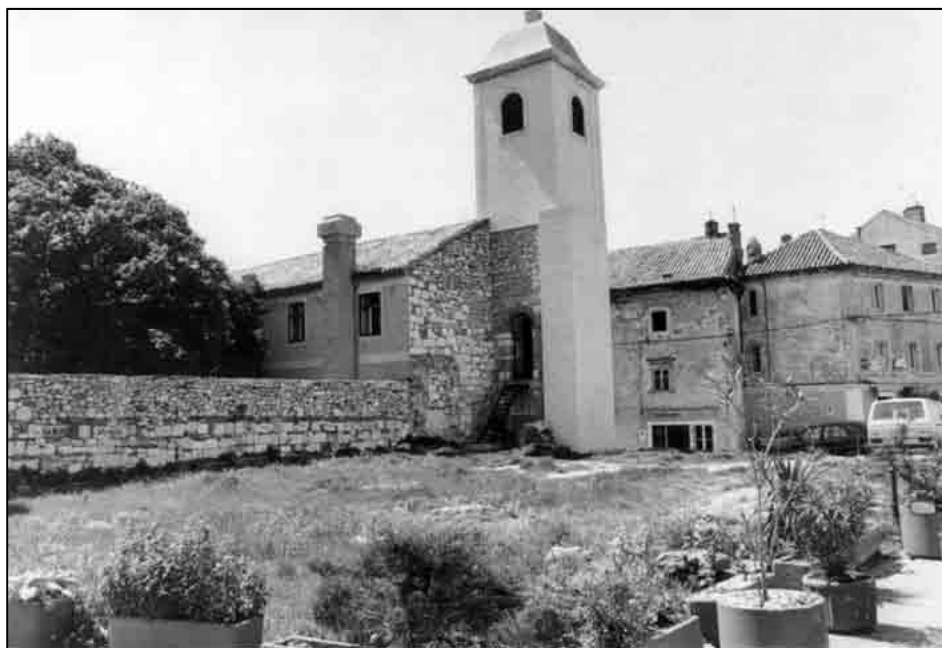
Sl. 6. Obnovljeni zvonik crkve sv. Franje (foto-arhiva GMS-a, 1989.)

Ideje o uređenju crkvenog prostora završile su krajem 1989. godine¹¹⁶ inicijativom za obnovu crkvenog zvonika koja je provedena u djelo 1990. kada je zvonik restauriran i obnovljen, nakon čega se ponovno krenulo s inicijativom definiranja prostora nekadašnje crkve u koji bi se uklopio i obnovljeni zvonik. Na tu temu izrađena je i projektna dokumentacija, tj. arhitektonsko-urbanističko rješenje uređenja prostora bivše crkve sv. Franje u Senju prema idejnom projektu D. Lukanovića dipl.ing.arh.¹¹⁷ iz 1991. godine. (T. XLVII-XLVIII, Sl. 57a-e)

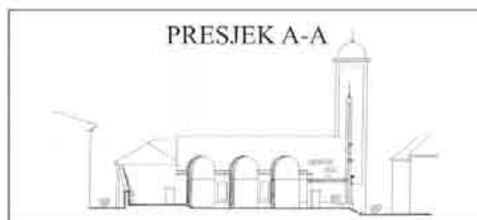
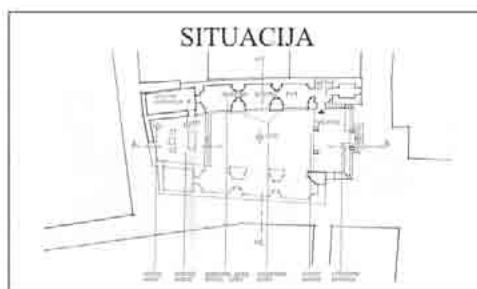
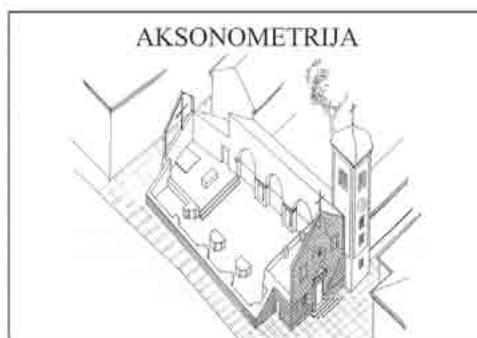
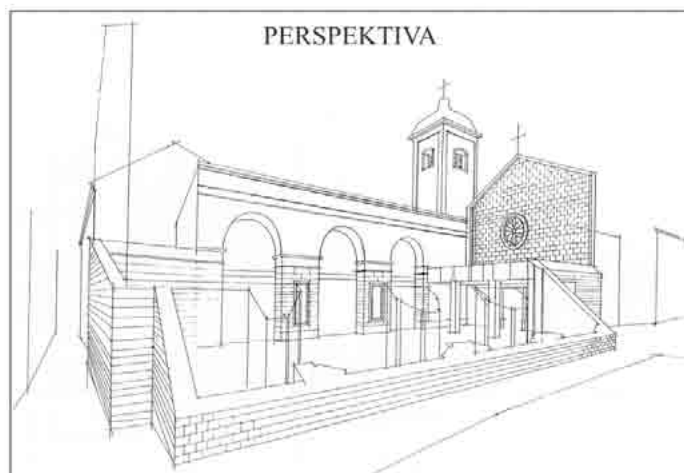
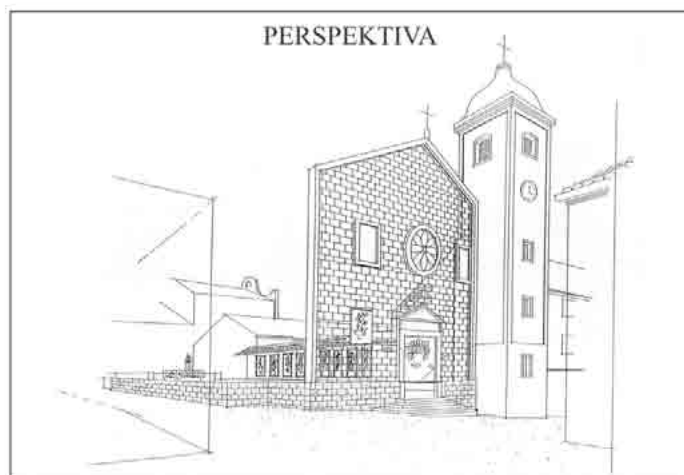
PROJEKTNJA DOKUMENTACIJA IDEJNOG ARHITEKTONSKO-
URBANISTIČKOG RJEŠANJA UREĐENJA PROSTORA BIVŠE
CRKVE SV. FRANJE U SENJU AUTORA D. LUKANOVIĆA d.i.a.

Pristup ovom prostoru bi bio kroz nekadašnji ulazni portal, sada kopiju, koji bi bio dio stiliziranog ulaznog prostora crkve. Konturu pročelja činio bi metalni okvir između kojih bi se razapela metalna mreža, koja bi asocirala na raster fuga. Tu bi se nalazili i nekadašnji zidni otvori kao i ploče i stilizirana kopja rozete. Prostor bi od ulica bio odvojen kamenim zidovima

visine 0,50 m koji bi slijedio obrise nekadašnjih zidova crkve sv. Franje. Unutar tlocrta do iste visine podigli bi se stupovi, te bi se tu uredio prostor za sjedenje. Prostor između zidova bio bi prekriven kamenim opločenjem, i to u dva nivoa: niži i viši. Na prostor u dijelu nekadašnjeg oltara postavila bi se kamena menza s reljefom iz života uskoka. U jednom dijelu povišenog nivoa mogao bi se postaviti i vječni plamen. Restaurirane nadgrobne ploče mogle bi se postaviti na sadašnji zid do dvorišta nekadašnjeg samostana sv. Franje. Ove eksponate trebalo bi natkriti nadstrešnicom kako bi bili zaštićeni od atmosferilija. Predlaže se također da se postavi nekoliko panoa s tekstovima o postojanju crkve, uskoka i o značenju sadašnjeg prostora za Grad Senj i građane Senja. Poštujući povijesne činjenice ovo idejno rješenje za prostor nekadašnje crkve sv. Franje vratilo bi u život prostor Crkve, sjećanja na uskoke, a prostoru dalo funkciju i oplemenilo jedan dio grada.
