## IZ IZVJEŠTAJA KOMISIJE ZA ZAŠTITU SPOMENIKA KULTURE OPĆINE BJELOVAR<sup>1</sup>

Po završetku ratnih razaranja Bjelovara do kojih je došlo 29. rujna 1991. godine, Komisija za zaštitu spomenika kulture općine Bjelovar izvršila je 30. rujna prvii očevid oštećenja spomenika kulture.

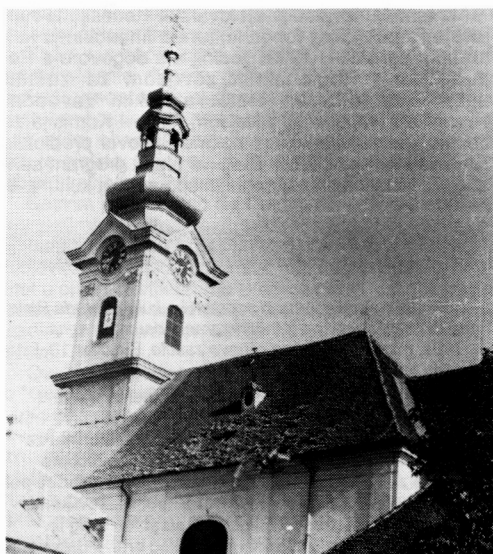
Sl. 1. - Crkva sv. Terezije (snimio M. Medar)

**Župna crkva sv. Terezije** - sl. 1. (Registar spomenika kulture br. 494, I. kategorija) pogođena je min-obacačkim projektilima na južnoj strani krovista lađe. Sam svod lađe nije probijen jer je duplo rogovlje krovista zaustavilo minu. Na južnoj fasadi crkve razbijen je vitraž, a oštećenja su vidljiva i na južnoj strani crkve i zvonika te prednjem pročelju župnog ureda. Minobacački projektil pao je i u dvorište te oštetiio dvorišne fasade kao i ulaze u kriptu i hodnik župnog stana.

Dana 3. 10. 1991. Bjelovar je posjetila ekipa Regionalnog zavoda za zaštitu spomenika kulture i Restauratorskog zavoda Hrvatske iz Zagreba pod vodstvom prof. Stanke Domin, koja je zajedno s članovima Komisije za zaštitu spomenika kulture općine Bjelovar obišla oštećene spomenike kulture. Posebno je ukazano na potrebu zaštite vrijednog crkvenog inventara, pa je za crkvu sv. Terezije predložena zaštita sva tri oltara i vitraža.

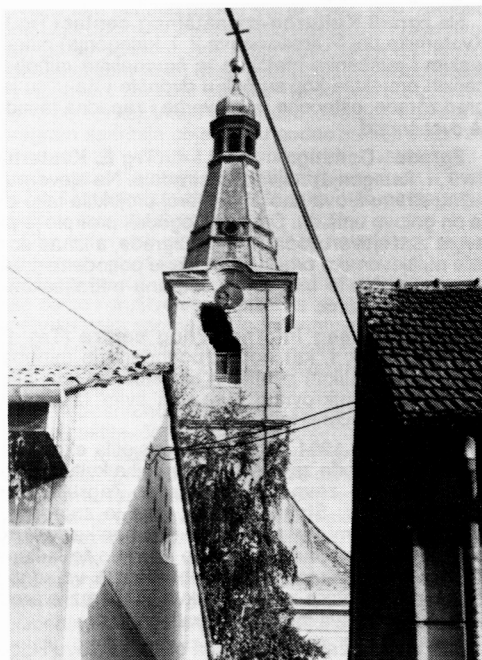
**Parohijska crkva sv. Trojice** - sl. 2. (Registar spomenika kulture br. 517, I. kategorija) pogođena je tenkovskom granatom ispod kupole zvonika (iznad sata) na zapadnoj strani. Na istočnoj strani uočena su i pojedinačna oštećenja od pušanih metaka.

Sl. 2. - Crkva sv. Trojice (snimio M. Medar)

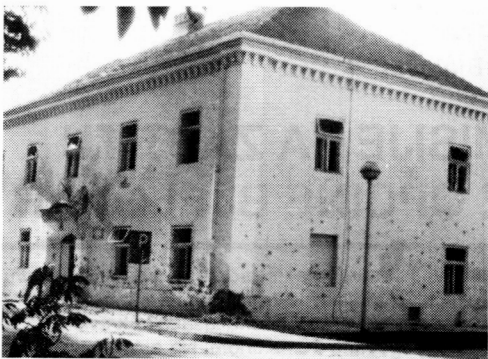
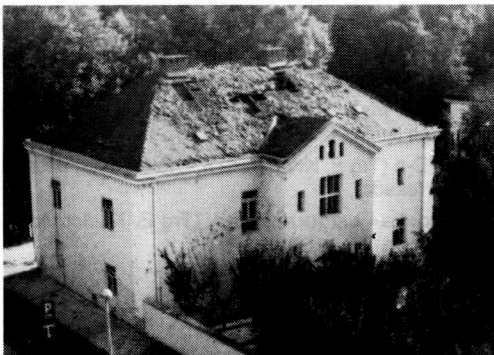
Sl. 3 i 4. - Zgrada »Doninga« (snimio M. Medar)

**Zgrada »Dominga« - sl. 3 i 4.** (Trg E. Kvaternika 9, I. kategorija) najviše je stradala. Na sjevernu i južnu stranu krova pao je veći broj projektila tako da je on gotovo uništen. Drekatan pogodak pretrpio je pri svom dnu sjeverozapadni ugao zgrade, a iznad portala na sjevernom pročelju zgrada je pogođena granatom. Zgrada je također izrešetana mitraljeskim i pušanim mecima.
