Sv. Vid nad Karlobagom – prilog poznavanju srednjovjekovne sakralne arhitekture Podvelebitskog primorja

Ivan Braut
Krasanka Majer Jurišić
Hrvatski restauratorski zavod
HR – 10000 Zagreb, N. Grškovića 23

UDK: 726:27-523.42(497.562Karlobag)
Izvorni znanstveni rad/Original Scientific Paper
Primljen/Received: 24. 5. 2017.

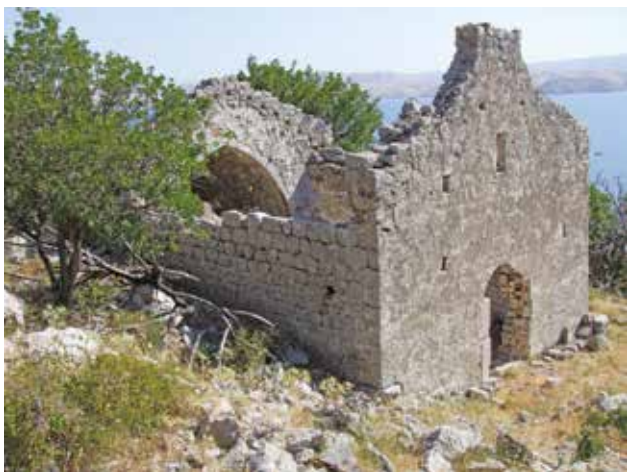
1 Crkva sv. Vida, Vidovgrad, pogled s uzvisine u smjeru juga (Fotodokumentacija HRZ-a)

Church of St. Vitus, Vidovgrad, view from high ground towards south (Photo documentation of the Croatian Conservation Institute)

južnom zidu svetišta jedan, naknadno zapunjen kamenom građom. Lađa je bez svoda i krova, dok je svetište presvođeno šiljasto-bačvastim svodom. Crkva je zidana klesanim kamenim kvadrima slaganim u redove te je bila žbukana iznutra i izvana. Iako je danas izvan funkcije i bez krova, uz crkvi se od 2006. godine iznova održava liturgija i pobožnosti na dan sv. Vida, 15. lipnja (sl. 1, 2).

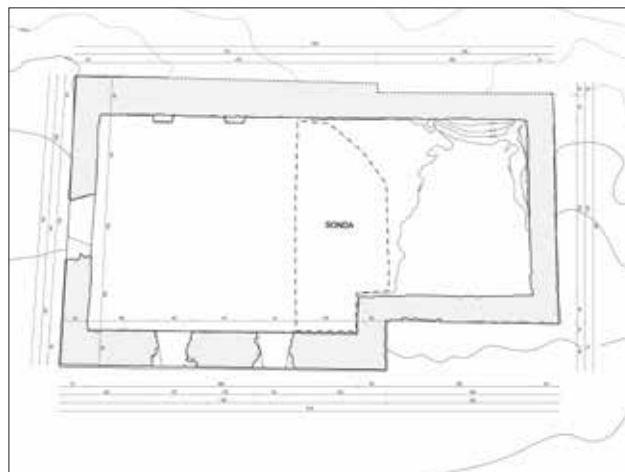
2 Tlocrt crkve sv. Vida, Vidovgrad (Dokumentacija HRZ-a)

Ground plan of the church of St. Vitus, Vidovgrad (Documentation of the Croatian Conservation Institute)

Kako je na početku teksta sažeto rečeno, crkva sv. Vida jednobrodna je građevina, izduženog pravokutnog tlocrta lađe uz koju je s istočne strane dograđeno uže svetište, gotovo kvadratičnog tlocrta.

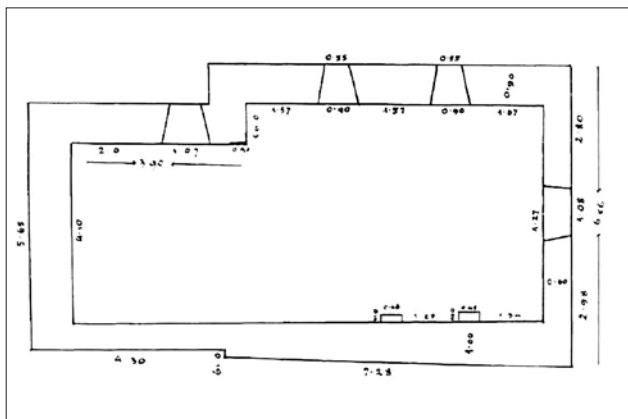
7 Tlocrt crkve sv. Vida, Vidovgrad, izradio Josip Brunšmid, 1900.
Ground plan of the church of St. Vitus drawn by Josip Brunšmid, 1900

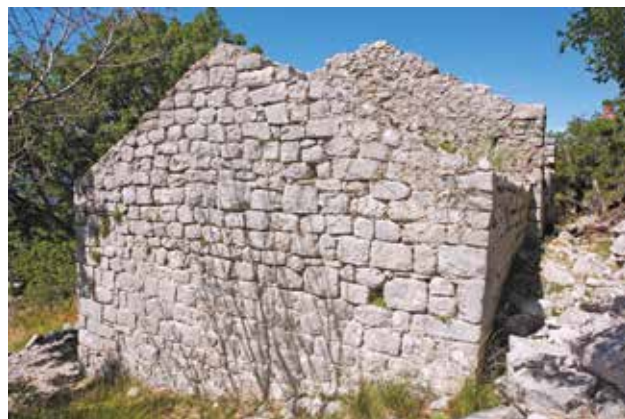
8 Apsida crkve sv. Vida, Vidovgrad (Fotodokumentacija HRZ-a)
Apse of the church of St. Vitus, Vidovgrad (Photo documentation of the Croatian Conservation Institute)

Najstarijoj fazi crkve sv. Vida pripada donji dio sjevernog zida lađe na koji se nastavlja manja polukružno zaključena apsida sačuvana u temeljima. Apsida je također građena kamenom i utvrđena je arheološkim istraživanjima.⁴⁰ U to je vrijeme dužina crkve bila otprilike jednaka ukupnoj dužini današnje lađe, jer je istovrsna građa većih kamenih klesanaca sjevernog zida prisutna i na sjevernoj strani ulaznog pročelja, čime se može definirati da je i u najstarijoj fazi pročelje crkve bilo na istom mjestu kao i danas. Od podataka o toj najranijoj fazi poznato je da je razina poda u crkvi bila znatno niža od današnje i da je popločenje crkve bilo od pločastog kamena položenog na naboj zemlje. S obzirom na postojanje lezena na sjevernom zidu moguće je pretpostaviti da je crkva bila svodena te da su lezene kontinuirale, preko pojasnica na svodu, na južni zid.

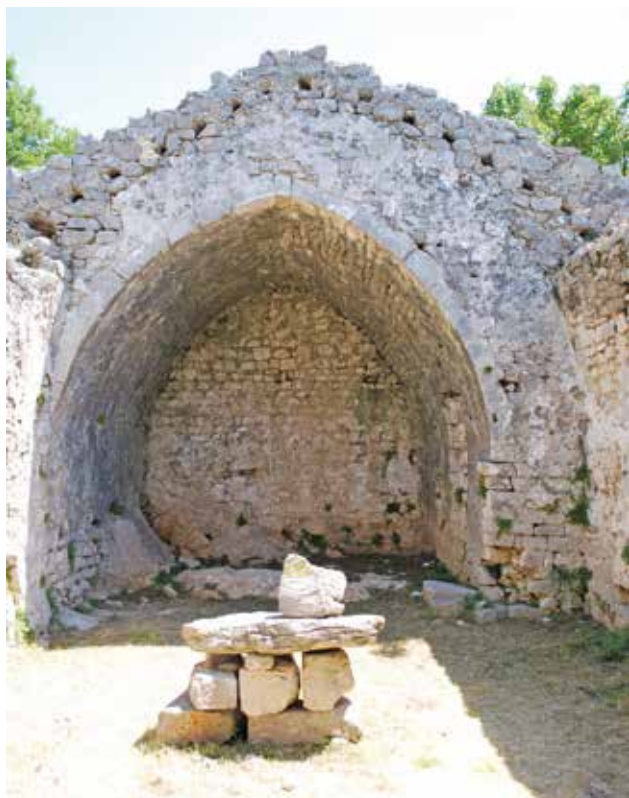
9 Pogled na svetište sa šiljato-bačvastim svodom, crkva sv. Vida, Vidovgrad (Fotodokumentacija HRZ-a)

View of the presbytery with pointed barrel vault, church of St. Vitus, Vidovgrad (Photo documentation of the Croatian Conservation Institute)

izveden fino klesanim kamenim kvadrima oštih bridova. Južna peta luka upire se o jednostavno profilirani impost, dok se na sjevernom zidu luk izjednačava s masom zida. Zid nad trijumfalnim lukom gusto je prošupljen ležištima krovnih greda pravokutnog presjeka manjih dimenzija. Na većem je dijelu površine zida sačuvana žbuka koja ocrtava obris urušenog šiljato-bačvastog svoda lađe (sl. 9). Južni zid lađe rastvoren je s dva pravokutna prozorska otvora, oba nepravilno razgrađenih rubova. Izvorni izgled okvira prozora nije poznat zbog nedostajuće kamene građe, no prema dimenzijama otvora i obliku prozorskih niša može se pretpostaviti da su bili uspravnog pravokutnog formata. U zoni iznad prozora vidljiv je početak svoda u punoj dužini zida.

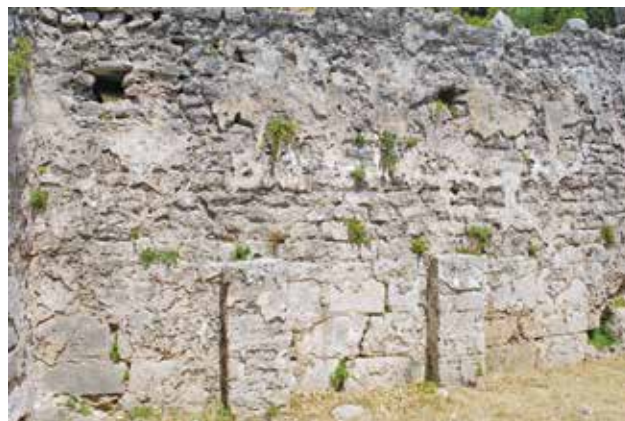
10 Sjeverni zid broda crkve s lezenama u donjem dijelu zida koje pripadaju starijoj fazi crkve, crkva sv. Vida, Vidovgrad (Fotodokumentacija HRZ-a)

North wall of the nave with pilaster strips in the lower part of the wall belonging to the older phase of the church, church of St. Vitus, Vidovgrad (Photo documentation of the Croatian Conservation Institute)

Sjeverni je zid lađe smješten uz padinu brda i stoga je samo manji dio vanjskog lica vidljiv. Donji dio njegove unutrašnje strane, koju čine veći i bolje klesani komadi kamena, ojačan je lezenama širokima 48 cm i sačuvanima do visine od oko 120 cm (sl. 10). Specifična parapetna zona većih kamenih blokova koja se javlja na sjevernom zidu nastavlja se i na sjevernom dijelu zapadnog zida. U sjevernom zidu nema otvora, kao ni u zidovima pravokutnog svetišta koje je svodeno žbukanim šiljato-bačvastim svodom koji formiraju kameni klesanci manjih dimenzija i natkriveno škrljama (sl. 8), osim naknadno probijenog prozorskog otvora na južnoj strani. Između svetišta i lađe oblikovan je trijumfalni luk,

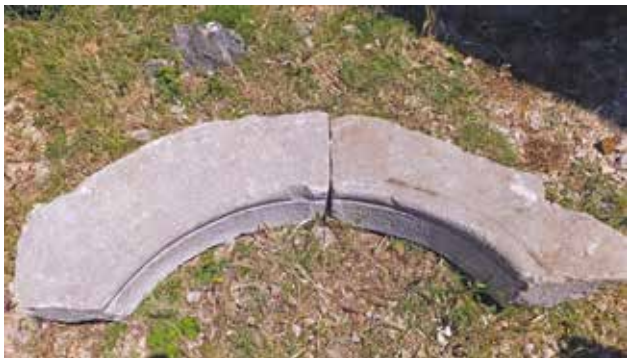
11 Kameni elementi luka portala odloženi uz pročelje crkve sv. Vida, Vidovgrad (Fotodokumentacija HRZ-a)

Stone elements of the portal arch laid aside next to the façade of the church of St. Vitus, Vidovgrad (Photo documentation of the Croatian Conservation Institute)

Glavno pročelje, zidano pravilno uslojenim klesancima, nekada je bilo žbukano, a u njegovoj središnjoj osi nalazi se portal zaključen segmentnim lukom (sl. 7) čiji je kameni okvir s unutarne strane ukrašen motivom torusnog profila³⁵ (sl. 11). Iznad portala je pravokutni prozor formiran klesanim gredama bez profilacije. U vrhu pročelja sačuvani su ostatci preslice. Prema promjeni građe u gornjem dijelu pročelja vidljivo je da je crkva naknadno povisivana,

35 Sačuvana su *in situ* tri kamena dijela portala, ugrađena na sjevernoj strani niše ulaza. Prag čine dva veća klesana kamena bloka čiji prednji dio ima pravokutan presjek, a prema unutra se spušta za oko 5 cm. Krajnji dijelovi praga su prošireni, na lijevoj je položen kameni blok okvira portala. Jednako je bio i na južnoj djelu portala gdje je okvir urušen, kao i nadvoj. Pojedini dijelovi klesanog nadvoja pronađeni su ispred crkve, a nedostajući dio koji je stajao iznad desne bočne stranice okvira dokumentiran je u zapuni svetišnog zida.

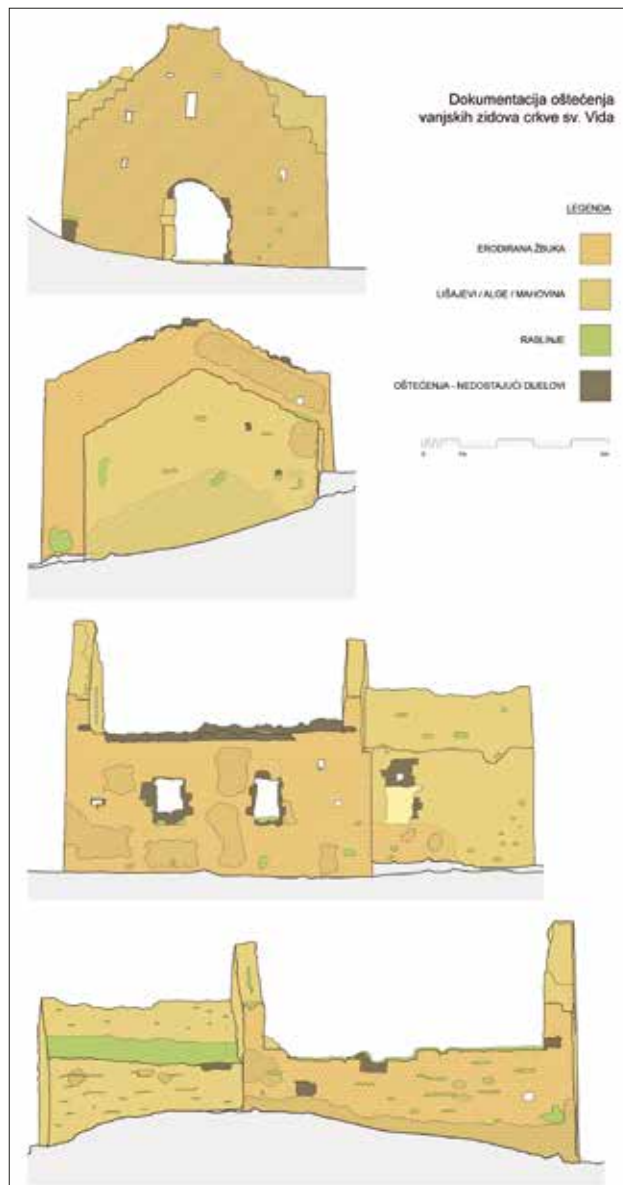
12 Dokumentacija oštećenja vanjskih zidova crkve sv. Vida, Vidovgrad (Dokumentacija HRZ-a)

Documentation of exterior wall damage, church of St. Vitus, Vidovgrad (Documentation of the Croatian Conservation Institute)

I ostali su zidovi crkve građeni pravilno uslojenim klesancima različitih dimenzija za koje je mineraloško-petrografska analiza³⁶ pokazala da se radi o vapnenačkoj breči. Kamena je građa izvorno bila zaravnana vapnenom žbukom, nanošenom u više slojeva koji se mjestimično preklapaju³⁷ te višekratno ličena. Analizom stratigrafije slojeva naliča utvrđeni su bijeli i crveni pigmenti, s tim da se radi o crvenom okeru³⁸ (sl. 12).

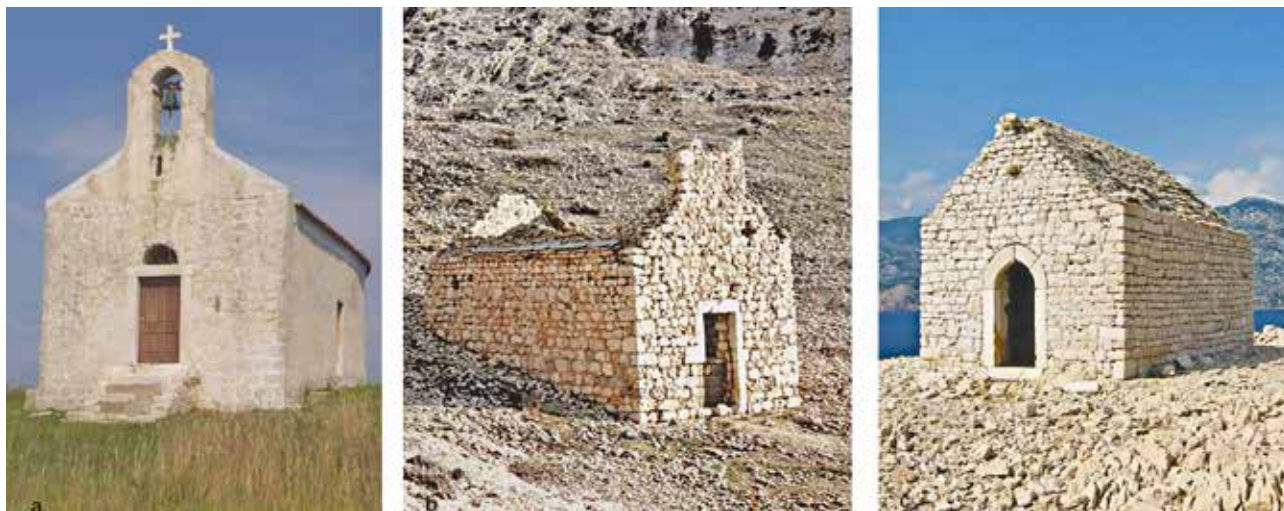
13 Primjeri tipološko sličnih crkvi: a) Sv. Vid, Privlaka, b) Sv. Nikola, Pag, c) Sv. Kristofor, Pag
 Examples of typologically similar churches: a) St. Vitus, Privlaka, b) St. Nicholas, Pag, c) St. Christopher, Pag

Vidovgradskoj crkvi najbliže komparativne primjere nalazimo u širem zadarskom zaleđu i na otoku Pagu, s kojim je obližnji priobalni prostor bio usko povezan. Tako najraniju utvrđenu fazu crkve sv. Vida možemo povezati sa sličnim primjerima poput romaničke crkve sv. Kristofora u Staroj Novalji, koja sadrži karakteristična graditeljska obilježja prevladavajuća na kraju 13. i u prvoj polovini 14. stoljeća. Nadalje, u Privlaci je primjerice slična crkva sv. Vida koja se u arhivskim dokumentima spominje od 1357. godine,⁴⁵ a u Posedarju romanička crkva sv. Duha i crkva Uznesenja Marijina iz 12. ili 13. stoljeća. Na otoku Pagu slične tipološke osobine pokazuju srednjovjekovne crkve sv. Katarine, sv. Nikole i sv. Kristofora, zatim crkve sv. Vida u Caskoj, sv. Ivana i sv. Vida u Lunu te sv. Vida u Vidasovim Stanima,⁴⁶ dok su na prostoru Podvelebitskog primorja to ostatci crkve sv. Vida iznad Senja⁴⁷ i crkva sv. Nikole na groblju u Jablanacu, čije najstarije strukture datiraju još iz 12. stoljeća (sl. 13 i 14). Primjere romaničkih crkava koje kasnijom dogradnjom dobivaju pravokutno gotičko svetište, slično našoj

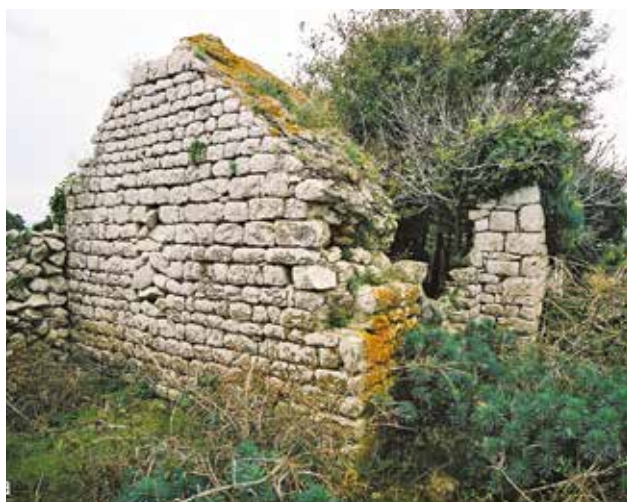
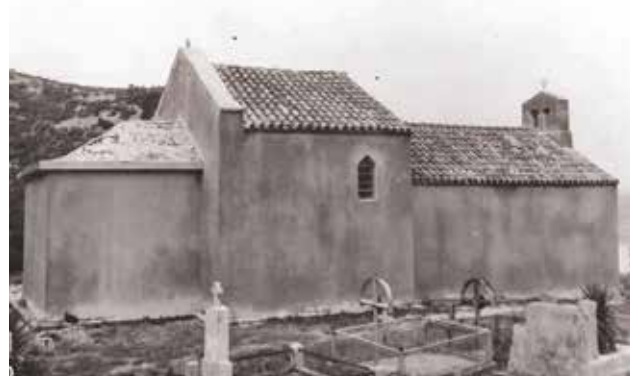
14 Primjeri tipološko sličnih crkvi: a) Sv. Ivan, Lun (Jakišnica), b) Sv. Nikola, Jablanac (foto: D. Krizmanić (a), V. Malinarić (b); fototeka Konzervatorskog odjela u Rijeci)

Examples of typologically similar churches: a) St. John, Lun (Jakišnica) b) St. Nicholas, Jablanac (photo: D. Krizmanić (a), V. Malinarić (b); Photo library of the Conservation Department in Rijeka)

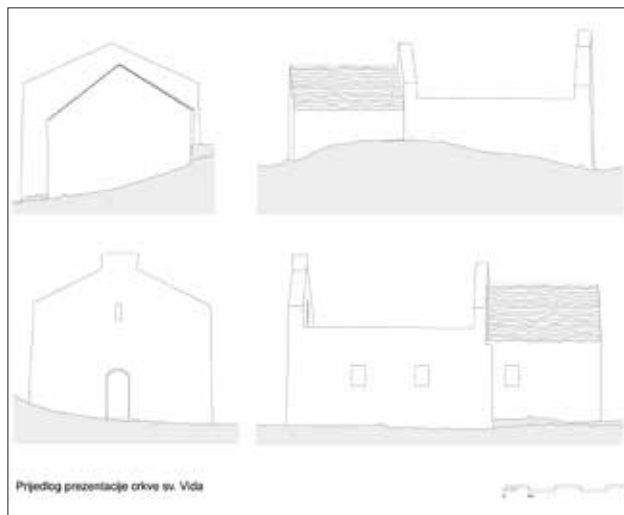
16 Prijedlog prezentacije, crkva sv. Vida, Vidovgrad (Dokumentacija HRZ-a)

Presentation proposal, church of St. Vitas, Vidovgrad (Documentation of the Croatian Conservation Institute)

Smještaj crkve sv. Vida unutar zone istraživane arheološkog lokaliteta Gradina – Vidovgrad te ponovni interes lokalne zajednice stvaraju povoljne preduvjete za njenu buduću obnovu s različitim mogućnostima prezentacije. Budući da povijesnom i oblikovnom slojevitošću crkva predstavlja vrijedan primjer srednjovjekovnog graditeljstva spomeničke vrijednosti koji je opstao do danas unatoč brojnim rušenjima, prilikom konzervatorsko-restauratorskih zahvata nužno je staviti težište primarno na konzervaciju postojećeg stanja. Moguća je tek minimalna rekonstrukcija i to samo onih dijelova za koje postoje neupitni podaci, poput portala crkve čiji se sačuvani izvorni elementi mogu rekonstruirati, ili pokrova od škrlja nad svetištem čije bi ponovno izvođenje spriječilo daljnje propadanje svoda (sl. 16).
