Čorićev toranj u Vodicama – šibenska komunalna utvrda

UDK: 725.1:623.1(497.581.2)Vodice)
Prethodno priopćenje/Preliminary Communication
Primljen/Received: 31. 8. 2017.

Ključne riječi: Čorićev toranj, šibenski distrikt, Vodice, Osmanlije, Jeronim de Saracenis, mašikulacija, berteska

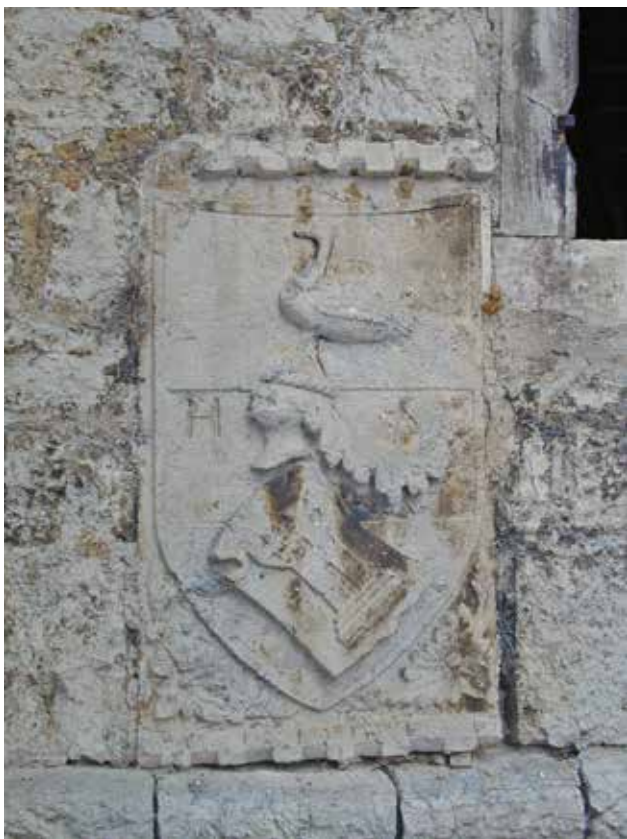
1 Plemićki grb s inicijalima H. S. na jugoistočnom pročelju Čorićevog tornja (foto: I. Glavaš)

Nobility coat of arms with the initials H. S. on the south-east façade of the Čorić Tower (photo: I. Glavaš)

Po sredini prvog kata jugoistočnog pročelja točno iznad kordonskog vijenca Čorićevog tornja nalazi se reljefni gotički plemićki grb s inicijalima H. S. za koje je Stošić pretpostavio da se radi upravo o plemiću Jeronimu (Hieronymus) de Saracenis⁸ (sl. 1). Sličan grb nalazi se krajnje desno na nadvratniku ulaznih vrata u Čorićev toranj (sl. 2). De Saracenis je poznata plemićka obitelj u srednjovjekovnom Šibeniku, koja se prvi put spominje u buli pape Bonifacija VIII. iz 1298. godine o osnivanju šibenske biskupije.⁹ Treće mjesto na kojem se, kako pretpostavlja Miagostovich, nalazio grb šibenske plemićke obitelji De Saracenis jest podnica četvrte kapele u katedrali sv. Jakova u Šibeniku gledajući s desne strane od glavnih ulaznih vrata.¹⁰ Na desnoj strani kapele nalazio se plemićki grb na kojem je prikazana kula s kruništem i inicijalima člana obitelji De Saracenis.¹¹ Kako je podnica katedrale promijenjena 1888. godine, plemićke grobne ploče su uništene.¹² Dakle, nemamo pouzdanih informacija kako je izgledao grb obitelji, tako da je teško

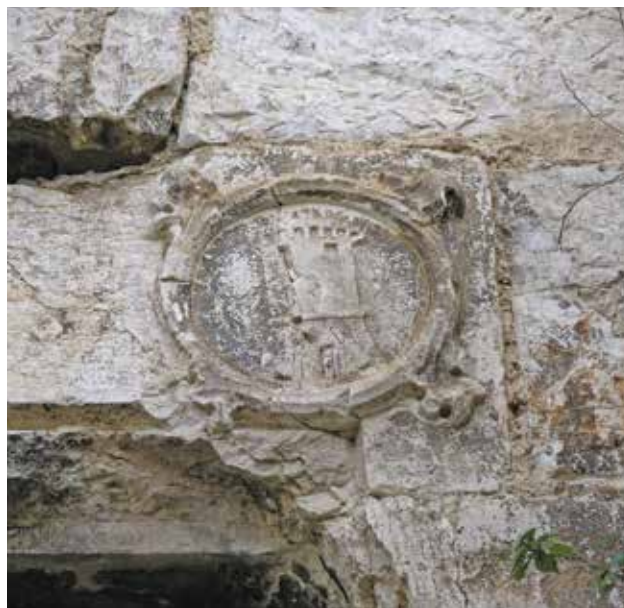
2 Grb na desnoj strani nadvratnika ulaznih vrata u Čorićev toranj (foto: I. Glavaš)

Coat of arms on the right side of the lintel of the entrance door to the Čorić Tower (photo: I. Glavaš)

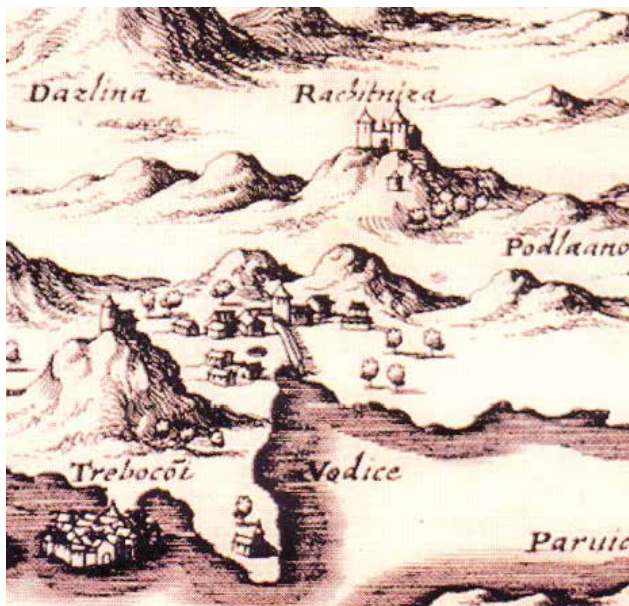
3 Prikaz Vodica na karti šibenskog teritorija Martina Kolunića Rote (preuzeto iz: SLUKAN ALTIĆ, MIRELA, 2007., 36)

Rendering of Vodice on Martin Kolunić Rota's map of the territory of Šibenik (source: SLUKAN ALTIĆ, MIRELA, 2007, 36)

Visoka istaknuta kula sa šatorastim krovom usred Vodica vidi se na karti Šibenika i njegovog teritorija koju je izradio Martin Kolunić Rota 1570. godine¹⁶ (sl. 3). Početkom Kandijskog rata 1646. godine dogodio se jedini povijesno zabilježeni osmanski napad na Vodice. Šibenski povjesničar i suvremenik ratnih događanja Franjo Difnik opisao je iznenadni napad četiri tisuće osmanskih konjanika na naselje, kako piše, utvrđeno zidinama.¹⁷ Isti događaj opisao je i Girolamo Brusoni koji je Vodice zamijenio otokom Krapnjem.¹⁸ Međutim, nesumnjivo se radi o Vodicama jer na Krapnju nije postojala kula, a u oba opisa (Difnika i Brusonija) spominje se spasonosna paljba s padovanske galijske pod zapovjedništvom plemića Daula Dotta.¹⁹ Za razliku od Difnika, Brusoni spominje samo kulu u Vodicama oko koje se vodi bitka s Osmanlijama.²⁰

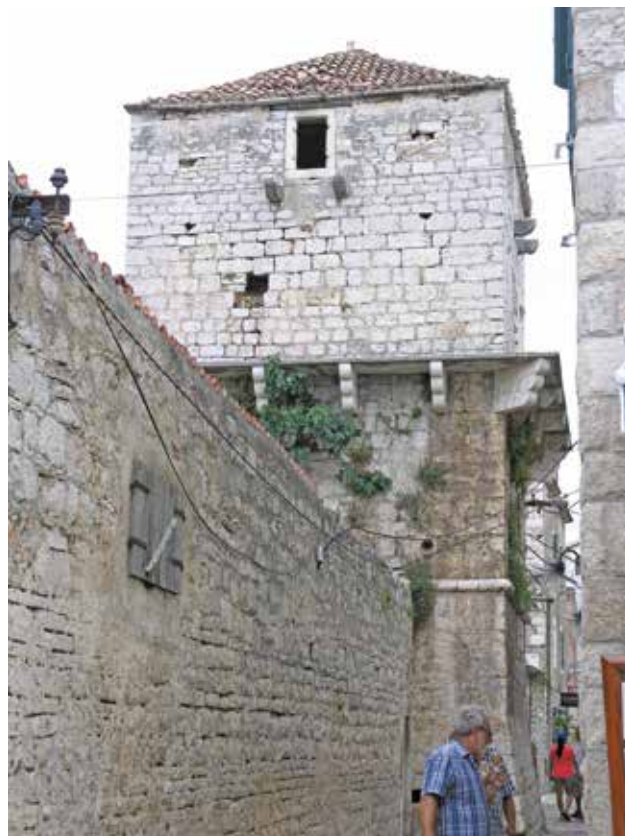
4 Današnji izgled Čorićevog tornja (foto: I. Glavaš)

Čorić tower today (photo: I. Glavaš)

Čorićev toranj visok je nešto više od 13 metara u sljemenju i sa svoja tri kata predstavlja jedan od najviših objekata u povijesnoj jezgri Vodica (sl. 4). Njegova današnja visina posljedica je različitih povijesnih faza tijekom kojih je kula nadograđivana u visinu, a njena unutrašnjost i vanjština adaptirane. Negdje na polovici visine kule na 6,6 metara nalaze se ostatci ležišta izvorne mašikulacije koja je išla oko kule. Iznad mašikulacije na fasadama kule ne postoje ostatci kruništa tako da se iznad mašikulacije vjerojatno nalazio prostor natkriven četverostrešnim krovom. Tako je završavala prva faza kule koja se može povezati s izvornim ugovorom šibenskog plemića Jeronima de Saracenis iz 1533. godine. Vrlo je slična situacija na kuli Aquila u Pučišćima na Braču.²¹ U prizemlju kule sa sve četiri strane nalazi se pokos, a iznutra je svod (sl. 5). Pokos je znatno izraženiji duž sjeverozapadnog pročelja gdje ide skroz do kordonskog vijenca, što se ponavlja i negdje do polovine jugozapadnog pročelja tj. do ulaznih vrata, nakon čega je pokos znatno blaži i završava otprilike do polovine ravnine zida prizemlja kule. Razlog za tako nešto je jednostavan: napad na kulu se očekivao prvenstveno s kopnene sjeverne strane. Je li u to vrijeme do kule dopiralo more, ili je ona, kako stoji na

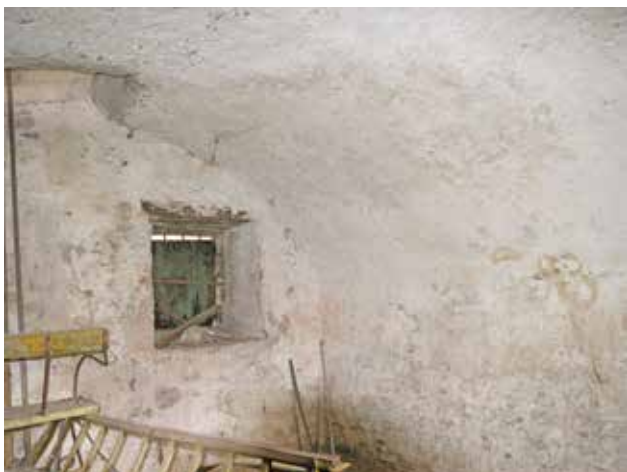
5 Svod u prizemlju Čorićevog tornja (foto: I. Glavaš)
Čorić tower ground floor vault (photo: I. Glavaš)

U drugoj fazi izgradnje i adaptacije kule, umivaonik i kamin su presječeni naknadno sagrađenim svodom koji ide u suprotnom smjeru od svoda u prizemlju kule. Svod je sagrađen kad je kula povišena, kojom prilikom je srušena konstrukcija iznad mašikulacije s krovom. Svod je sagrađen jer je, kao znatno čvršći konstruktivni element nego obični drveni grednik, mogao bolje nositi eventualne topove koji su mogli biti postavljeni na završnoj etaži Čorićevog tornja. Na taj način je uobičajeno rješavanje problema konstruktivne nosivosti završnih etaža kula, a iznimka je primjerice

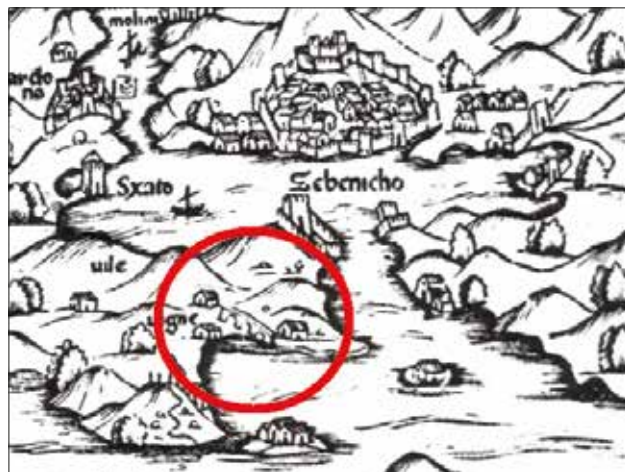
6 Prikaz Vodice na karti šibenskog teritorija Matea Pagana (preuzeto iz: SLUKAN ALTIĆ, MIRELA, 2007., 25)

Rendering of Vodice on Mateo Pagan's map of the territory of Šibenik (source: SLUKAN ALTIĆ, MIRELA, 2007, 25)

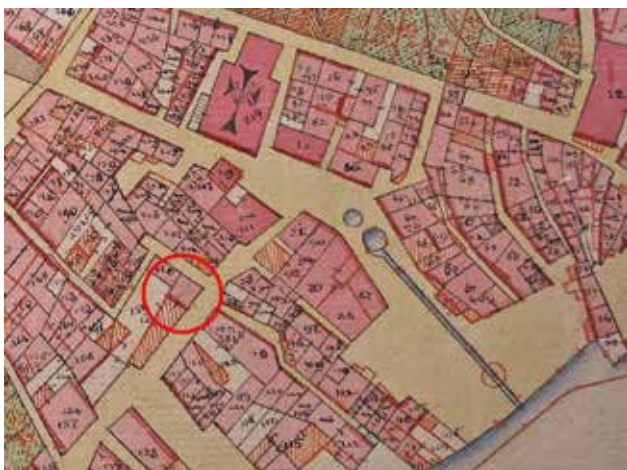
7 Prva austrijska katastarska izmjera Vodice iz 1825. godine s označenom pozicijom Čorićevog tornja; izvori vode s kanalom koji ide do mora desno od tornja u središtu karte (preuzeto iz: HR DAST 152)

First Austrian cadastral survey of Vodice, 1825, with marked position of Čorić Tower; water springs with canal leading to the sea are situated to the right of the tower in the centre of the map (source: HR DAST 152)

Kolunićevoj karti, kao i naselje bila nešto udaljena od mora, bit će moguće potvrditi tek arheološkim iskopavanjima okoliša kule. Na Kolunićevoj karti Šibenika vidi se zid koji iz pravca kule vodi ravno prema moru. Isti zid u nekakvoj formi akvadukta vidi se i na ranijoj karti Matea Pagana s početka 16. stoljeća²² (sl. 6). Objašnjenje za to možda nam pruža prva austrijska katastarska izmjera iz 1825. godine na kojoj se vidi izvor vode nešto ispod današnje župne crkve u Vodicama od kojeg vodi kanal sve do mora²³ (sl. 7). Kanal je najvjerojatnije izgrađen kako bi se vodom lakše opskrbljivali brodovi koji su dolazili po vodu iz Šibenika. Kula je također izvorno morala imati nešto više prizemlje

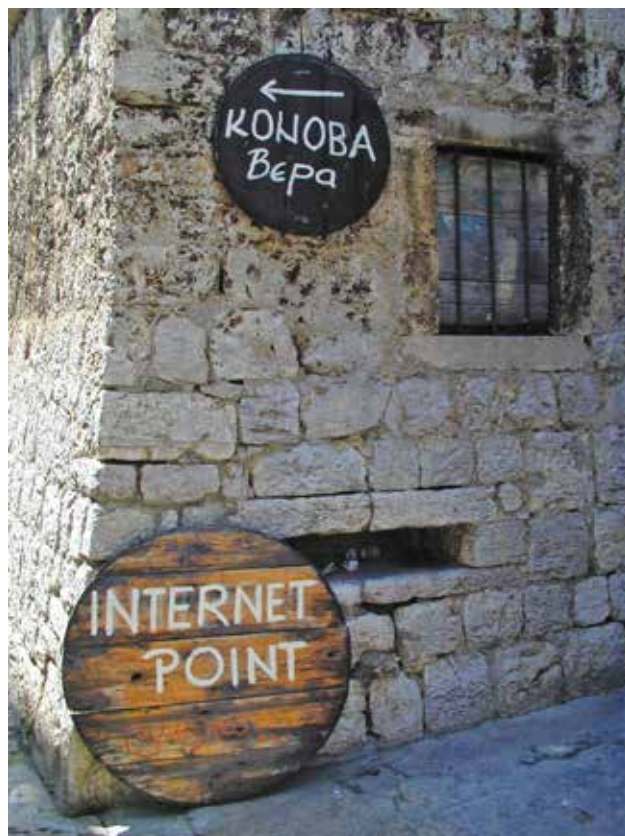
8 Topovski otvor na sjeveroistočnom pročelju Čorićevog tornja (foto: I. Glavaš)

Cannon opening on the north-east façade of the Čorić Tower (photo: I. Glavaš)

s obzirom na to da je popločenje vodičke ulice koja ide duž kule nastalo naknadno i svojom kotom nadvisuje početak zidova kule. U prizemlju kule postojala su dva izdužena uža pravokutna topovska otvora, jedan odmah od ulaznih vrata, a drugi zrcaljeni na suprotnom sjeveroistočnom pročelju (sl. 8). U središtu prizemlja jugozapadnog pročelja nalaze

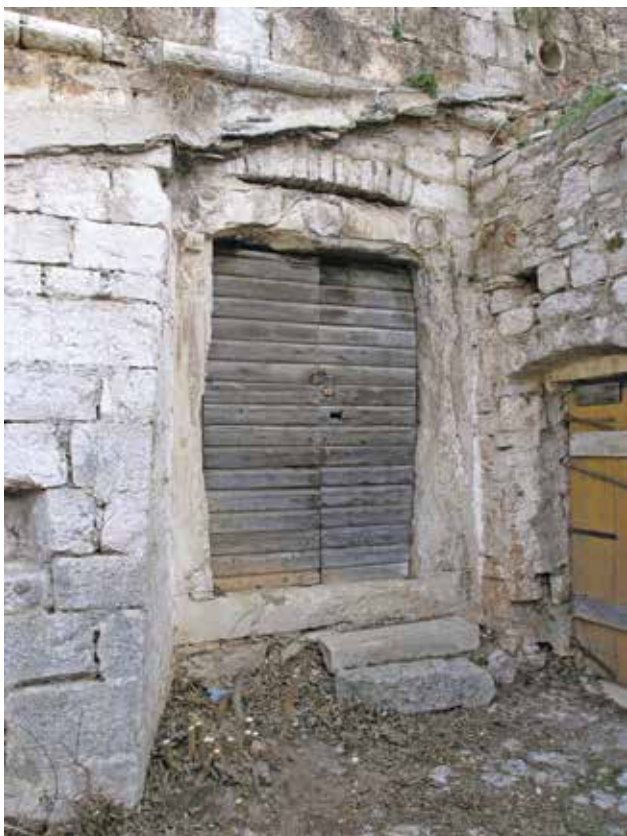
9 Glavna ulazna vrata u Čorićev toranj (foto: I. Glavaš)
 Čorić Tower main entrance door (photo: I. Glavaš)

se glavna ulazna vrata u kulu zaštićena dubokom eskarpom i topovskim otvorom (sl. 9). Na sličan način izvedena je zaštita vrata unutar dubine eskarpe na kaštelu Nehaj (kula Lodi) u Kaštel Štafiliću, s tim da tamo ulazna vrata brane dva topovska otvora²⁴ (sl. 10). Na arhitravnoj gredi portala nalaze se tri grba u medaljonu: desno već opisani potencijalni grb šibenske plemićke obitelji De Saracenis, u središtu jedan teško oštećeni i posve nečitljiv grb i lijevo u medaljonu ostatci Kristovog monograma IHS (sl. 11). Dovratnici portala dosta su oštećeni, a bez dodatnih istraživanja teško je utvrditi kako se tehnički pristupalo vratima i je li izvorno postojao podizni most. Iz prizemlja se na kat dolazilo kroz otvor probijen u sjeveroistočnom dijelu svoda. Neposredno iznad kordonskog vijenca nalaze se simetrično raspoređene po dvije puškarnice kružnog završetka na svakom pročelju (sl. 12). U središtu jugoistočnog pročelja, naslonjen na kordonski vijenac nalazi se već opisani gotički grb možda plemićke obitelji De Saracenis. U unutrašnjosti drugog kata kule nalaze se renesansni kameni umivaonik i kamin postavljeni na nasuprotne zidove (sl. 13). Oni pripadaju prvoj fazi gradnje kule i funkcionirali su u prostoriji koja je ujedno služila za stanovanje pod otvorenim četverostrušnim krovom koje je prekrivalo mašikulaciju.

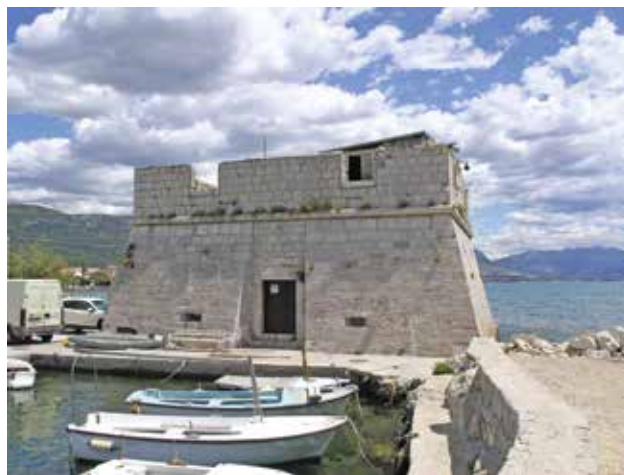
10 Kaštel Nehaj u Kaštel Štafiliću (foto: I. Glavaš)
 Nehaj Castle in Kaštel Štafilić (photo: I. Glavaš)

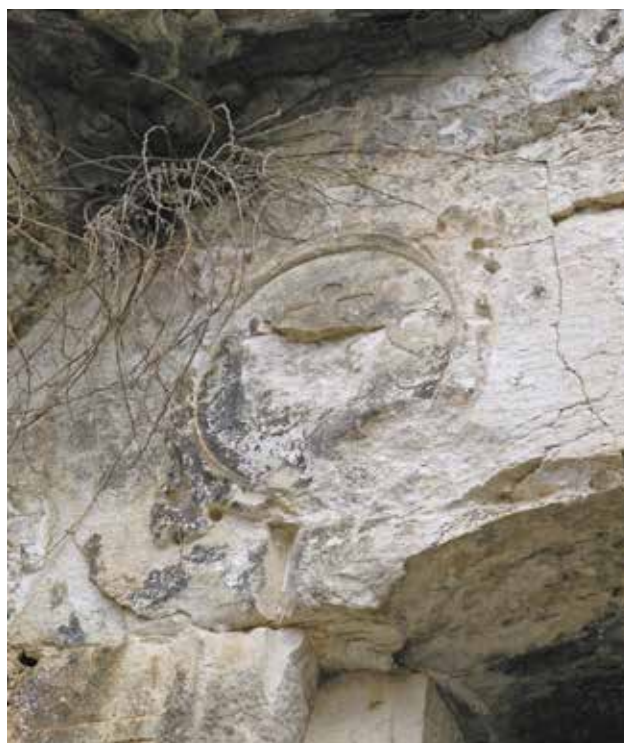
11 Kristov monogram u medaljonu na nadvratniku ulaznih vrata Čorićevog tornja (foto: I. Glavaš)
 Christ's monogram in a medallion on the lintel of Čorić Tower entrance door (photo: I. Glavaš)

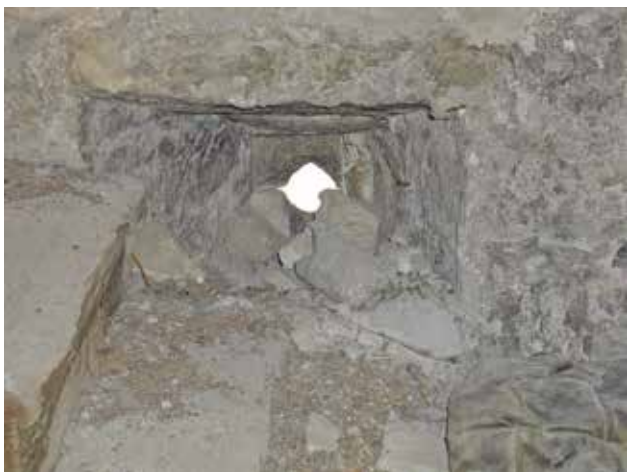
12 Puškarnica Čorićevog tornja s unutrašnje strane (foto: I. Šprljan)
 Čorić Tower loophole from the inside (photo: I. Šprljan)

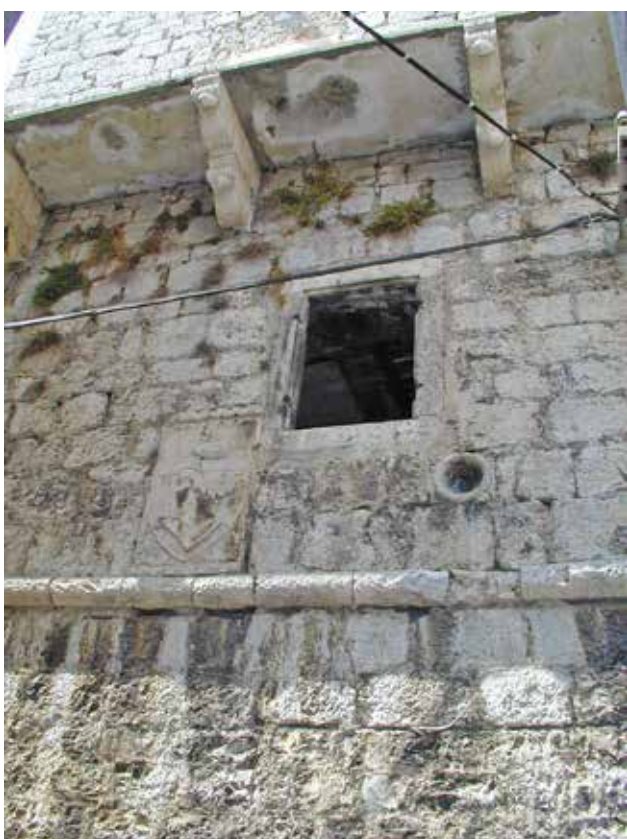
14 Kamene konzole za balkon (foto: I. Glavaš)
 Stone corbels for the balcony (photo: I. Glavaš)

nešto mlada Perastijeva kula u Visu s početka 17. stoljeća koja kao podnicu završne etaže s topovima ima posebno ojačani drveni grednik.²⁵ Mašikulacija iz prve faze kule se poništava i na mjesto konzola za mašikule u središnjoj osi jugoistočnog pročelja postavljaju se tri renesansne konzole za kameni balkon koji se nije sačuvao (sl. 14). Na balkon se izlazilo kroz velika reprezentativna vrata koja su naknadno

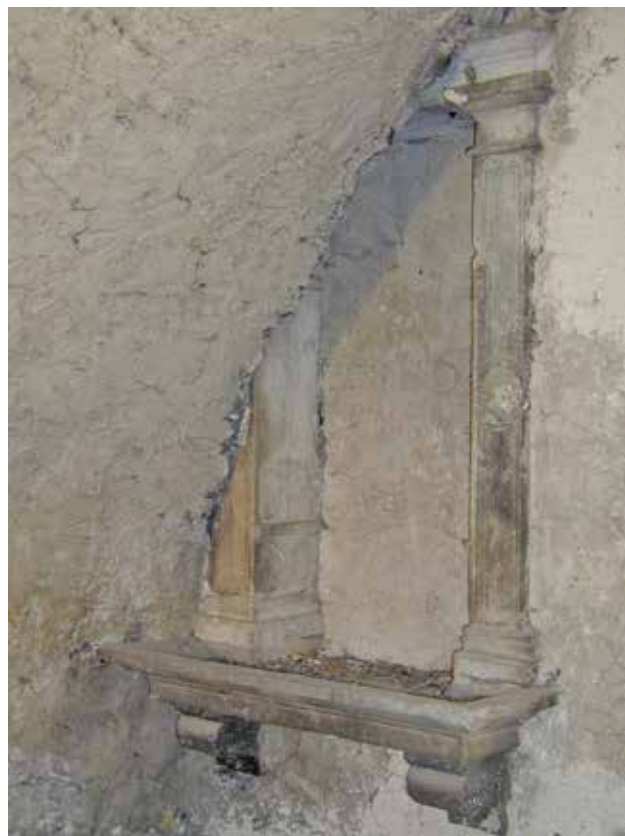
13 Renesansni kameni umivaonik na drugom katu Čorićevog tornja (foto: I. Šprljan)
 Renaissance stone washbasin on the second floor of the Čorić Tower (photo: I. Šprljan)

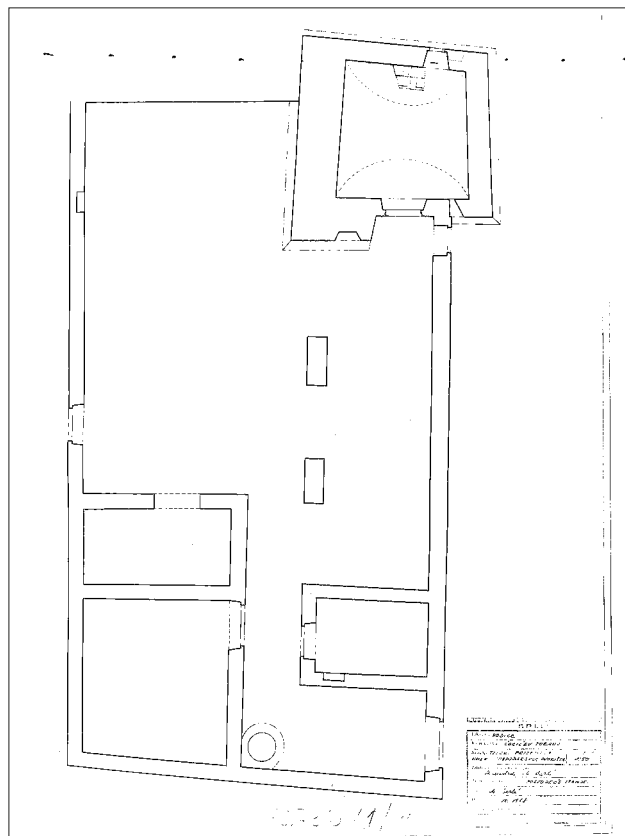
16 Tlocrtna situacija Čorićevog tornja i dozidanog dvorišta (planoteka Uprave za zaštitu kulturne baštine)
Layout of Čorić Tower and annexed courtyard (Map library of the Directorate for the Protection of Cultural Heritage)

U produžetku Čorićevog tornja prema jugozapadu nalazi se ograđeno dvorište koje je vidljivo i na prvoj austrijskoj katastarskoj izmjeri iz 1825. godine²⁸ (sl. 16). Na toj izmjeri unutar dvorišta do 1825. godine postojao je samo objekt koji se na toranj naslanja sa sjeverozapadne strane, dok su gotovo porušeni objekt u jugozapadnom kutu dvorišta i natkriveni prostor koji počinje od jugozapadnog pročelja tornja zabilježeni tek u kasnijim reambulacijama katastra

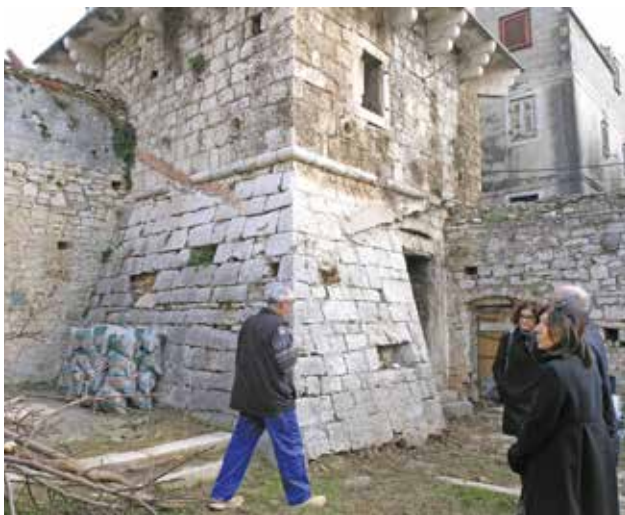
17 Spoj zidova dvorišta i Čorićevog tornja (foto: I. Glavaš)
Juncture between courtyard walls and Čorić Tower (photo: I. Glavaš)

nakon 1825. godine. Zidovi dvorišta naknadno su dozidani uz kulu (sl. 17). Dvorište ima tri ulaza, jedan na jugoistočnom zidu odmah do kule, drugi u produžetku na istom zidu i treći po sredini sjeverozapadnog zida. Karakter ulaza ne govori o njihovoj bilo kakvoj obrambenoj funkciji. Također na ograđnom zidu dvorišta, koji ima debljinu od gotovo 60 centimetara, nema tragova drvene ophodne šetnice. Bez dodatnog arheološkog i konzervatorsko-restauratorskog istraživanja teško je potvrditi je li taj zid ipak služio u obrambene svrhe. Napominjemo da je primjerice obrambeni zid Kaštilca u Kaštel Gomilici u donjem dijelu bio širok oko 60 centimetara, a u gornjem dijelu od drvenog ophoda oko 45 centimetara, što ostavlja mogućnost da se ovdje ipak radilo o obrambenom zidu.²⁹ Međutim, dodatni argument koji dovodi u pitanje obrambenu funkciju dvorišnog ograđnog zida jest činjenica da svojim jugoistočnim dijelom djelomično zatvara topovski otvor do glavnih ulaznih vrata u kulu (sl. 18). Ostaje otvoreno pitanje kad je točno sagrađen dvorišni ograđni zid i neki od objekata u dvorištu. Naše je mišljenje da im bez dodatnih istraživanja nije moguće dokazati bilo kakvu fortifikacijsku ulogu.

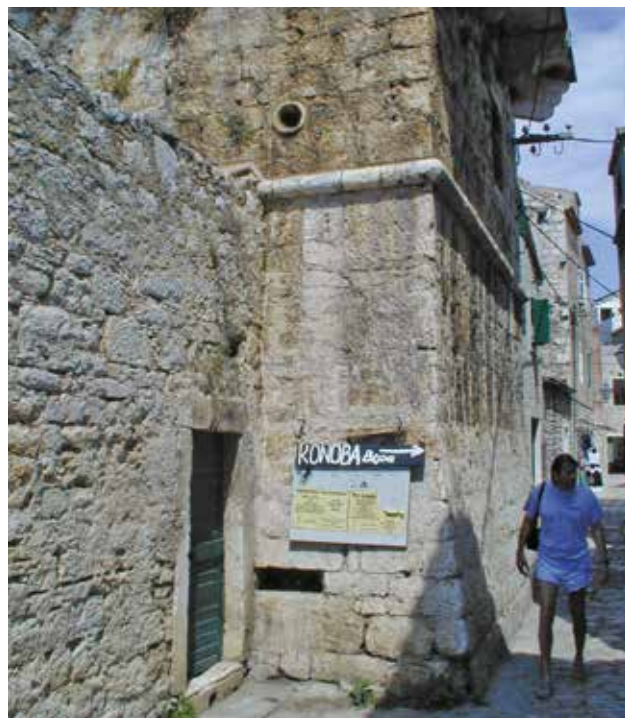
18 Topovski otvor do glavnih ulaznih vrata u Čorićev toranj (foto: I. Glavaš)
Cannon opening next to the Čorić Tower main entrance door (photo: I. Glavaš)

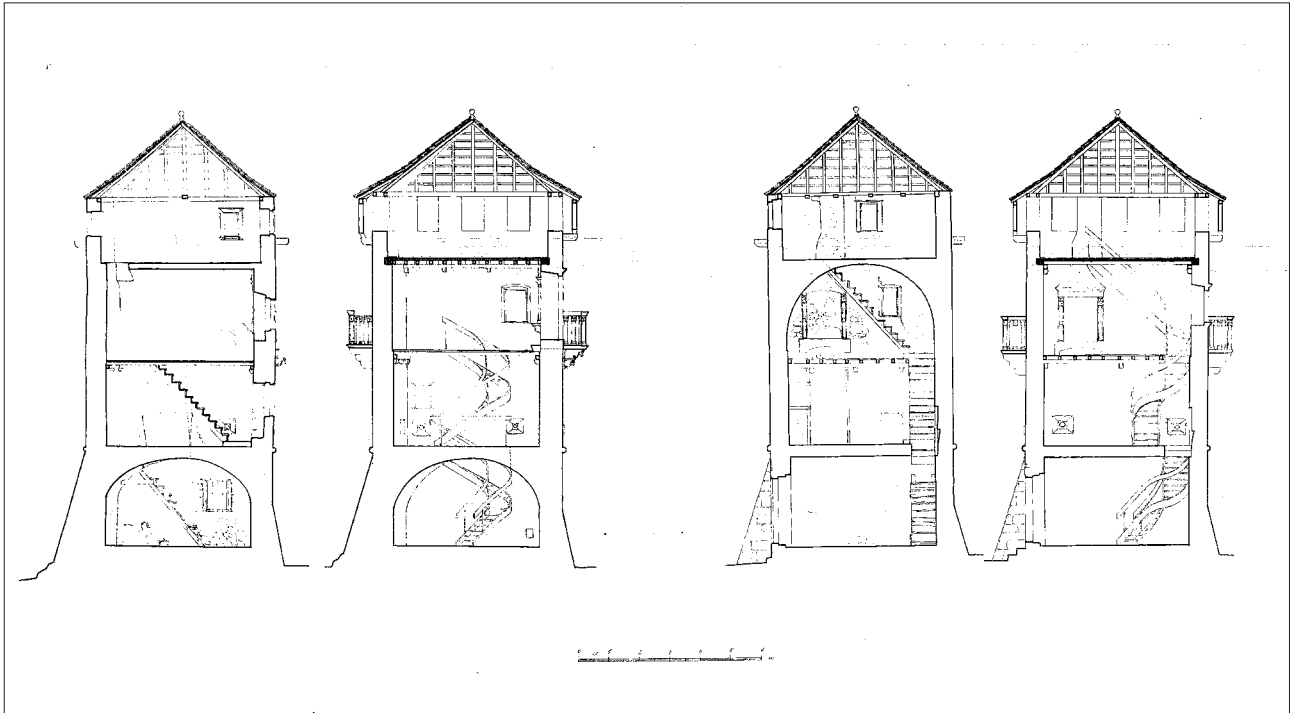
19 Projekt obnove Čorićevog tornja (planoteka Uprave za zaštitu kulturne baštine)
 Čorić Tower reconstruction project (Map library of the Directorate for the Protection of Cultural Heritage)

Konzervatorsko-restauratorski zahvat na Čorićevom tornju 80-ih godina prošlog stoljeća imao je nažalost sve elemente hipotetske rekonstrukcije u nepostojeće izvorno stanje kojem nije prethodila kvalitetna znanstvena analiza i valorizacija svih povijesnih faza gradnje i adaptacije kule. Prema sačuvanoj tehničkoj projektnoj dokumentaciji u Konzervatorskom odjelu u Splitu, planirao se na mjestu izvorne mašikulacije sagraditi balkon s balustradom iako nema nikakvih pouzdanih dokaza da je izvorni balkon išao dalje od tri konzole u središtu jugozapadnog pročelja³⁰ (sl. 19). Na sreću, izvedene su samo replike dviju središnjih konzola i postavljene neutralne trostruke kamene konzole na mjestu nekadašnjih konzola mašikulacije. Iznad njih je montiran neprimjereni armiranobetonski balkon koji je s lakoćom moguće ukloniti (sl. 20). Projektom obnove trebalo se restaurirati izvorne berteske iako su se od njih sačuvale samo po dvije kamene konzole na kojima su stajale, a ostali elementi su potpuno nepoznati i ne mogu se pojmiti isključivo analogijom. Nadalje, projektom se planiralo ukloniti izvorni svod na drugom katu kule, a od prizemlja do drugog kata kule je trebalo voditi spiralno stubište koje nikako ne odgovara izvornoj situaciji. Tako bi se konzervatorsko-restauratorski zahvat pretvorio u čistu devastaciju. Međutim, dublje ulaženje u problem hipotetskih rekonstrukcija nekih naših fortifikacijskih objekata u Dalmaciji, pa tako i Čorićevog tornja u Vodici, u drugoj polovini i

30 Planirani zahvat jasno se vidi na usporednim presjecima postojećeg i projektiranog stanja Čorićevog tornja, koji ovdje donosimo. Dokumentacija je nastala 1984. godine u tadašnjem Regionalnom zavodu za zaštitu spomenika kulture u Splitu.
