# GEOMORFOLOŠKE PROMJENE MINIJATURNOG ŽALA NA KRŠU

### **Geomorphological changes in a miniature beach in the karst**

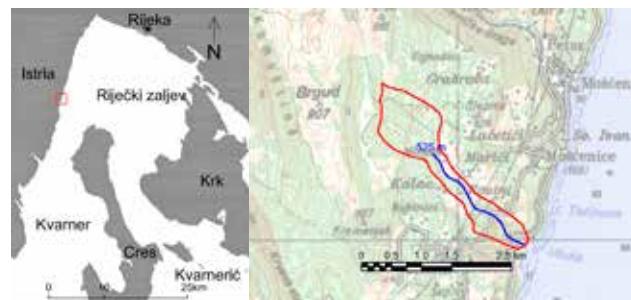
Slika 1: Pregledna karta sliva vodotoka Uboka (crvenom linijom naznačene su granice sliva).

Vodotok Uboka ima bujične značajke, dužine je 2,27 km, a površine sliva oko 1,75 km<sup>2</sup>. Njegova izvorišna zona nalazi se na nadmorskoj visini od oko 500 m. Cjelokupni sliv oblikovan je u vapnencima gornjokredne starosti (Šikić et al., 1969.). Ta stijenska masa je tektonski deformirana, raspucana i izrazito okršena, i stoga velike upojnosti i vodopropusnosti, što bitno utječe na hidrogeološke i hidrološke značajke sliva. Prosječna godišnja količina padalina uz obalu je oko 1.500 mm, a značajno se povećava s nadmorskom visinom, tako

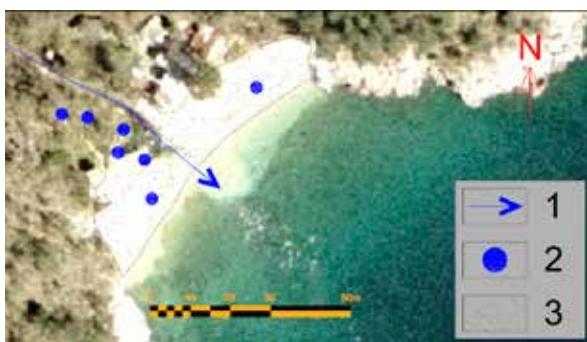
Slika 2: Žalo Uboka južno od Mošćeničke Drage: 1. trasa bujičnog vodotoka; 2. povremeni izvori

Istraženo žalo ima duljinu 70 m, dok širina varira od 10 do 20 m ([slika 2](#)). Tijelo žala sastoji se od dobro zaobljenih zrna promjera 5 do 50 mm. Žalo je stvoreno transportom odlomaka i blokova podrijetlom iz vapnenačke stijenske mase bujičnim tokom, a manjim dijelom i osipavanjem s okolnih litica. Zbog toga se unutar tijela žala nalaze i pojedinačna zrna promjera većeg od 100 mm ([slika 3](#)). Djelovanjem valova u procesu korazije, odlomci i blokovi su usitnjeni i poprimili su zaobljen oblik. U razdobljima pojave površinskog tečenja, voda oblikuje korito približno u sredini žala. U tom je razdoblju vidljivo izviranje vode na više mjesta u tijelu žala, kao i njegovom zaledu ([slike 2 i 3](#)).

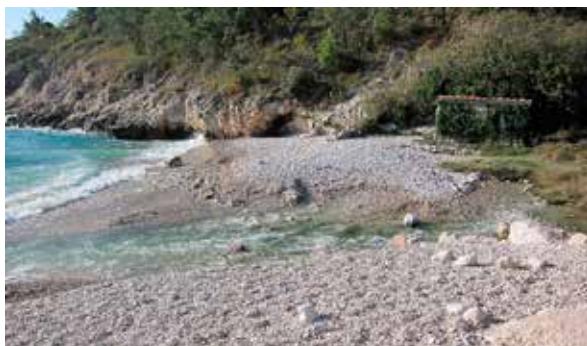
Slika 3: Površinski tok i izvori (snimio: Č. Benac)
