Analiza mjernih podataka sustava "V/TI Monitor" baziranog na međudjelovanju vozila i kolosijeka

Professional paper

Analysis of vehicle/track interaction measurement data using the V/TI Monitor system

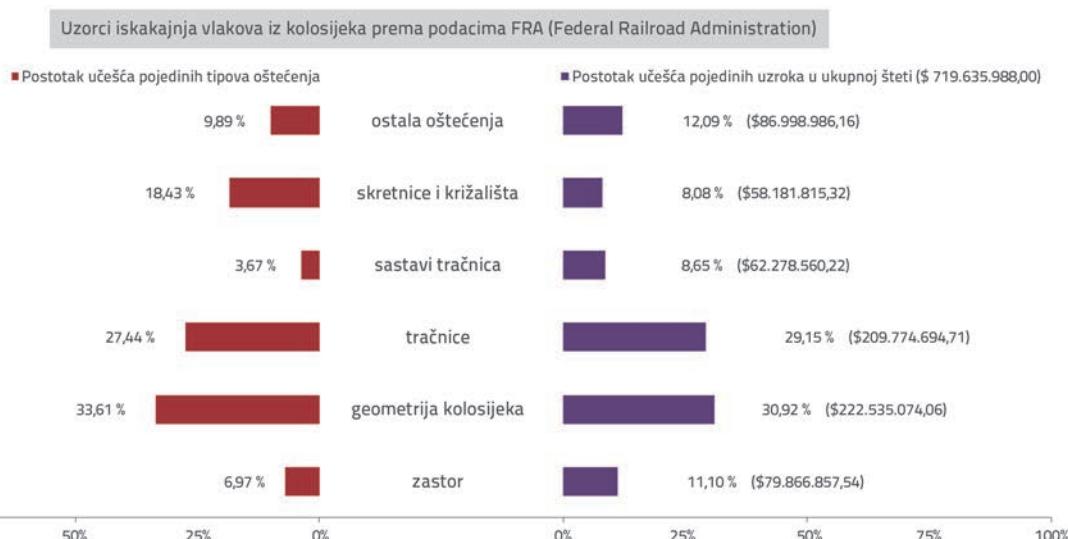
Slika 1. Udeo pojedinačnih tipova nepravilnosti u ukupnom broju nezgoda na kolosijecima u SAD-u (razdoblje: 1.1.2010. - 31.12.2015.), prema [5]

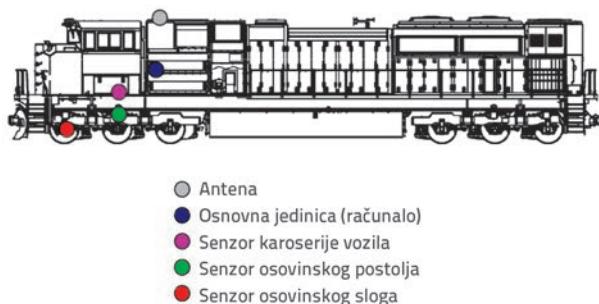
Slika 2. Standardna jedinica V/TI Monitor (računalo) [8]

stoljeća rezultirao i partnerstvom između navedenih kompanija. Taj sustav koristi niz senzora koji na vrlo precizan način opisuju dinamičko ponašanje vozila u interakciji vozilo - kolosijek. Standardna jedinica *V/TI Monitor* (računalo) (slika 2.) instalirana na samom vozilu, putničkom i teretnom, sastoji se od glavnog kućišta u kojem je uskladištena cijelokupna elektronika, pet akcelerometara i jedna eksterno montirana antena pomoću koje se izvodi GPS pozicioniranje i osigurava telefonska komunikacija [8].

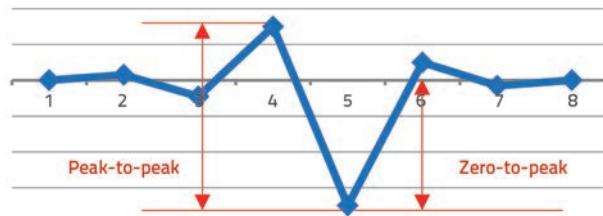
Slika 3. Shematski prikaz "Peak-to-Peak" i "Zero-to-Peak" vrijednosti signala

tračnice - *shelling*) i tzv. *Squat* nepravilnosti ili opeklne uslijed proklizavanja pogonskih kotača lokomotiva - *wheel burns*). S druge strane, MCO nepravilnosti, kao i vrijednosti sila dobivenih na kontaktu kotač/tračnica, izračunavaju se iz AXV ubrzanja. Naravno, iako se MCO nepravilnosti izvode iz AXV ubrzanja, to ne znači da AXV nepravilnosti moraju nužno biti pružene MCO nepravilnostima. Načelno, kao što je već i navedeno, AXV udarne sile na kontaktu kotač/tračnica i MCO nepravilnosti potječe od istog AXV signala. AXV nepravilnosti se, za razliku od MCO nepravilnosti koje se dobivaju dvostrukom integracijom, identificiraju obradom *peak-to-peak* vrijednosti AXV signala, dok se za potrebe proračuna AXV udarnih sila na kontaktu kotač/tračnica koriste maksimalne vrijednosti "naniže" (*zero-to-peak*, slika 3.).

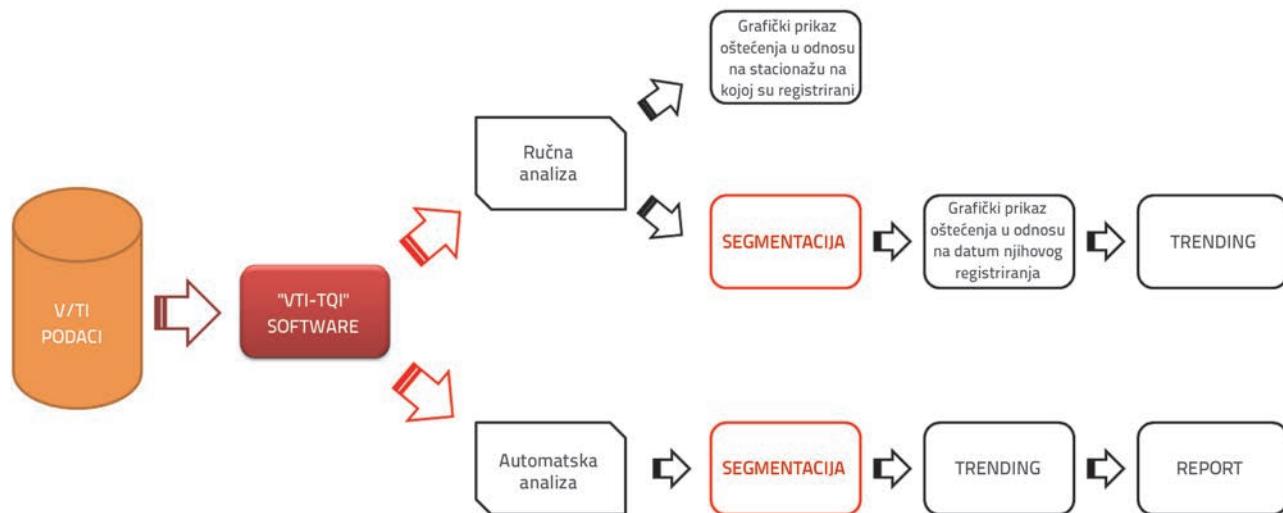
Slika 4. Koncept VTI-TQI (Vehicle Track interaction-Track Quality Index) računalnog programa [1]

VTI-TQI program karakteriziraju dva moda, slika 4., (1) ručni i (2) automatski. Nužna manualna analiza, čiji bi konačan rezultat trebao biti definirani model propadanja kolosjeka i optimalna

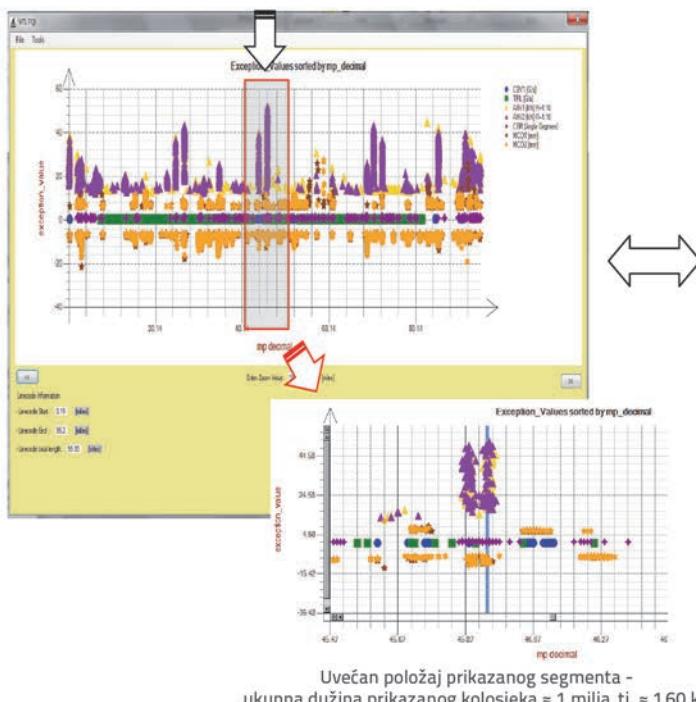
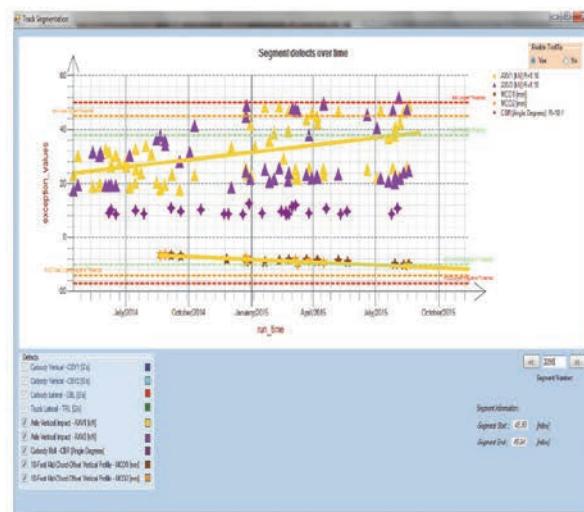
Pozicija prikazanog segmanta u okviru razmatranog kolosjeka - ukupna dužina prikazanog kolosjeka ≈ 100 milja, tj. ≈ 160 km

Slika 5. Vizualizacija podataka u okviru VTI-TQI računalnog programa [1]

Segmentni prikaz nepravilnosti tijekom vremena - odnosi se na segment kolosjeka duljine 0.02 milje, tj. ≈ 32 m

Prva faza - Korisnik dobiva grafički prikaz nepravilnosti na odabranom kolosijeku sortiranih po stacionaži, *slika 5. lijevo*

Druga faza - Segmentacija [11] podataka vezanih za odabrani kolosijek i razmatranje željenih lokacija kroz segmente, u kojima su nepravilnosti prikazane zavisno o vremenu njihova registriranja - tzv. *segmentni prikaz*, *slika 5. desno*.

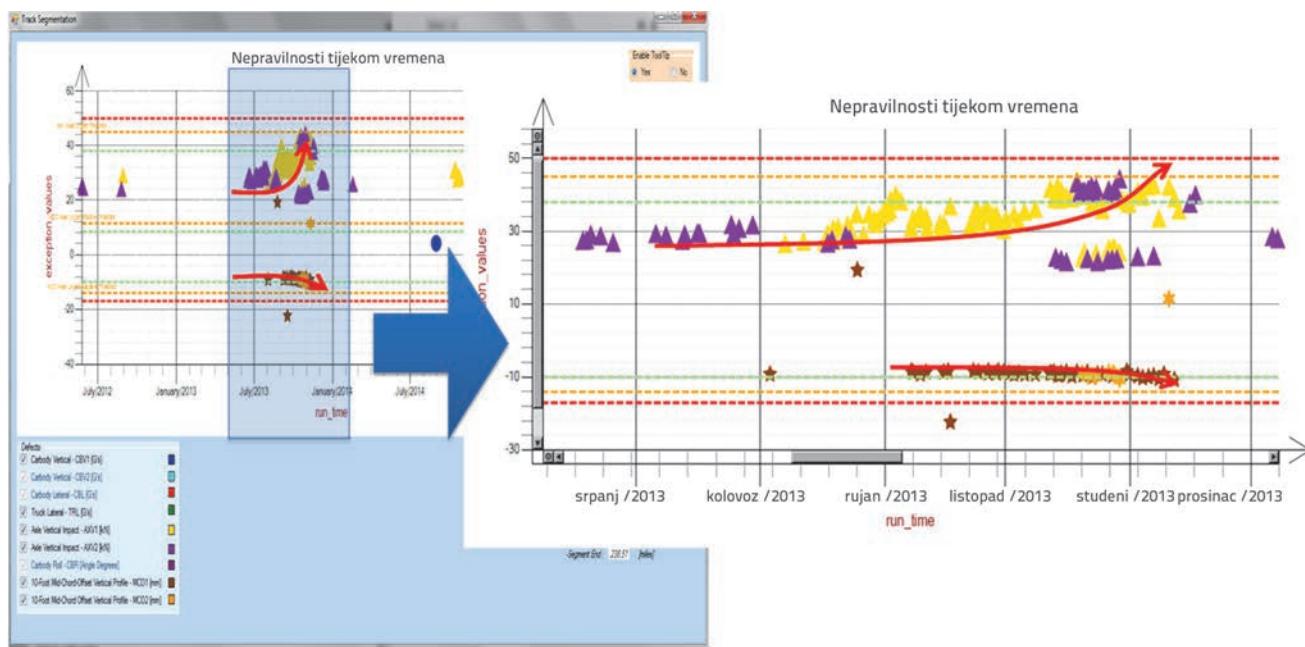
Slika 6. Veliko povećanje udarnih dinamičkih sila u relativno kratkom vremenskom intervalu [1]

Situacije kao na slici 6., u kojima dolazi do vrlo brzog povećanja AXV i MCO nepravilnosti, na pravi način prezentiraju prednosti sustava *V/TI Monitor* i količine podataka koje je njime moguće prikupiti. Kao što možemo vidjeti iz priloženog, udarne sile su u vrlo kratko vrijeme (srpanj-studeni 2013.) prešle put od vrijednosti koja se nalazi ispod razine prioritetskog održavanja do vrijednosti koja prekoračuje limit definiran hitnim održavanjem. Iako se tijekom analize nije mogao susresti velik broj segmenata sa sličnim ponašanjem, nužno je imati na umu da su takve situacije moguće, i sasvim sigurno prisutne, što svakako zahtijeva poseban tretman od strane nadležnog osoblja zaduženog za održavanje željezničke infrastrukture.

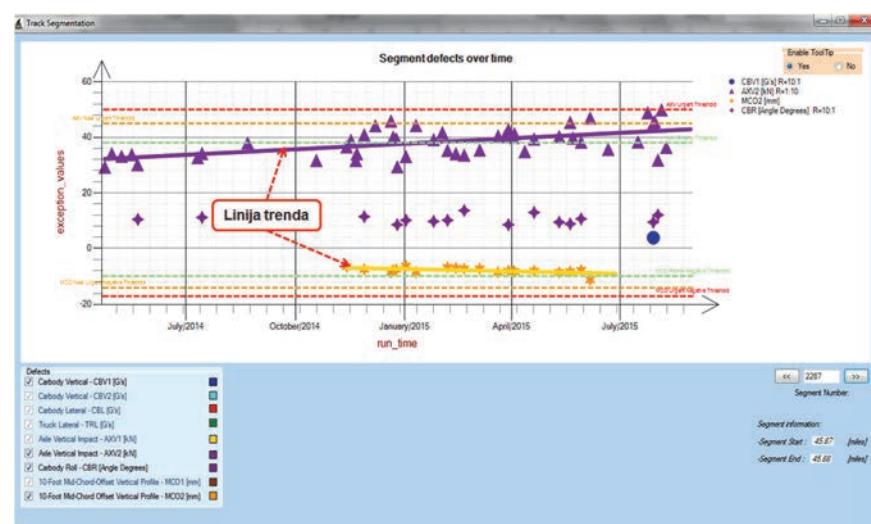
Slika 8. Prikaz segmenta s generiranim trendom [1]

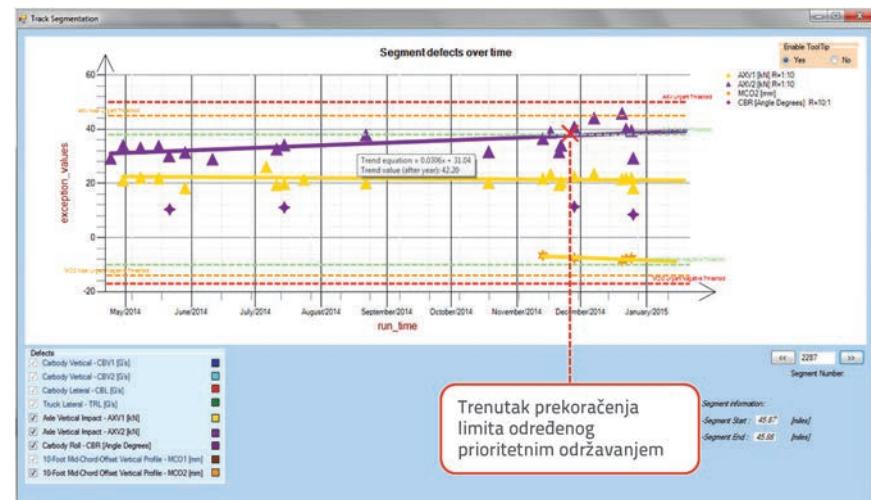
Slika 9. Prikaz segmenta (slika 8.) s nepravilnostima registriranim tijekom 2014. godine [1]

U tom smislu, prateći slike 9. i 10. simulirat će se uz pomoć VTI-TQI programa situacija u kojoj će se za jedan te isti segment promatrati nepravilnosti zabilježene u prvoj godini mjerena i generirati trend. Kako bi se provjerila pouzdanost primjene linearног trenda, vrijednosti na koje ukazuje linija trenda usporedit će se sa stvarno izmjerenim pomoću VTI Monitor sustava u sljedećoj godini. Nepravilnosti koje pripadaju segmentu prikazanom na slici 8., a odnose se na mjerena izvršena do kraja 2014. godine, prikazane su na slici 9.

Kao što se može primijetiti, u promatranih nekoliko godina, prognozirane i izmjerene vrijednosti se razlikuju veoma malo. U okviru *tooltipa* prikazanog na slici 9. (sivi prozor) može se vidjeti parametarski oblik jednadžbe trenda i vrijednost ove nepravilnosti nakon godinu dana. Ove informacije se u svakom trenutku mogu dobiti jednostavnim prelaskom pokazivačem miša preko željene linije trenda. Podatak koji se odnosi na vrijednost nepravilnosti

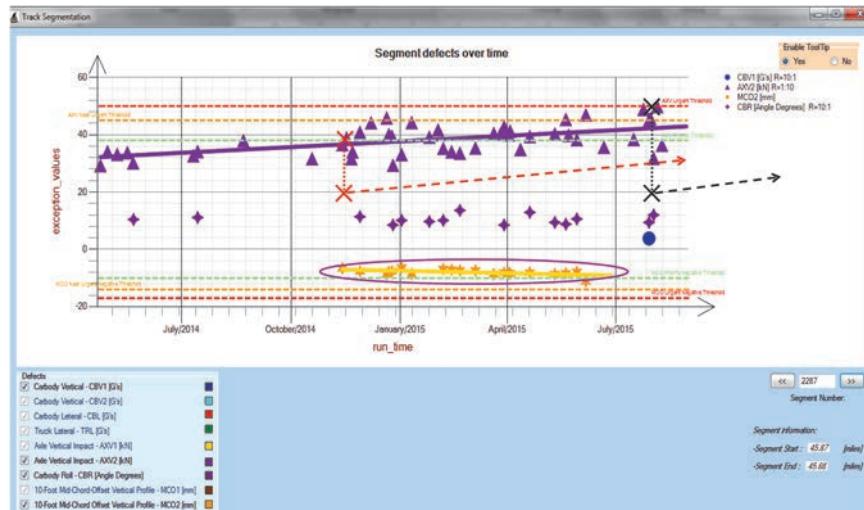
Slika 10. Modeliranje propadanja segmenta primjenom VTI-TQI računalnog programa [1]

nakon godinu dana daje vrijednost od 41.86, tj. 418.60 kN, s obzirom na to da su nepravilnosti koje predstavljaju udarne sile na kontaktu kotač/traćnica prikazane u odnosu 1:10 (što je navedeno u okviru legende grafike). Na osnovu toga se može doći do zaključka da ova vrijednost zaista odgovara vrijednostima koje su realno zabilježene kasnjim *V/TI Monitor* mjerjenjima u tom periodu.

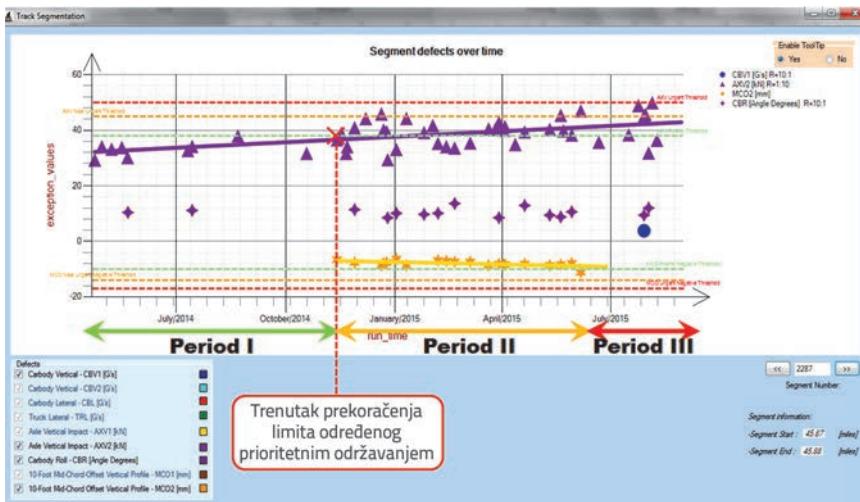
Slika 11. Utjecaj udarnih dinamičkih sila na propadanje vertikalne geometrije kolosijeka [1]

velike AXV-sile na kontaktu kotač/traćnica, ali se u ovom slučaju neće registrirati MCO nepravilnost zbog izuzetno malog poremećaja u vertikalnoj geometriji kolosijeka. Ovo je realno očekivati u situacijama kada postoji isključivo AXV nepravilnosti, dakle izričito lokalnog karaktera, koje mogu inicirati izuzetno velike dinamičke sile, ali koje su nedovoljne "dužine" da bi bile zabilježene kao MCO nepravilnosti (tablica 1.). Kad bi se takva AXV nepravilnost dovoljno dugo zadržala u kolosijeku, tada bi, zbog ubrzanog nakupljanja povećanih dinamičkih sila, u nekom kasnijem razdoblju, realno bilo očekivati pogoršanje i širenje problema koji će se u konačnici ostvariti kroz nepravilnosti vertikalne geometrije kolosijeka, tj. MCO nepravilnosti, koje bi nastale kao izravna posljedica. Situacija na slici 11. prikazuje spomenuti mehanizam.

Proces propadanja segmenta prikazanog na slici 11. može se podijeliti u tri perioda. U prvom, obilježenom zelenom linijom, jasno se uočava trend porasta AXV nepravilnosti (ljubičasti trokuti). Nakon izvjesnog vremena dolazi do prekoračenja granice prioritetnog održavanja (gornja horizontalna crtkana zelena linija) od strane AXV nepravilnosti (vertikalna crvena crtkana linija), što ujedno označava i trenutak kada se na danom segmentu prvi put registriraju nepravilnosti vertikalne geometrije kolosijeka, tj. MCO nepravilnosti (naraničaste zvijezde u donjem dijelu grafikona, sa žutim trendom - ovdje je potrebno naglasiti da su kod *V/TI Monitora* posebno značajne maksimalne vrijednosti nepravilnosti u apsolutnom smislu, tako da je predznak bez značaja; zato su npr. sve AXV vrijednosti prikazane s pozitivnim predznakom, a MCO vrijednosti s negativnim predznakom). To je ujedno i trenutak u kome nastupa novi period, koji karakterizira zajednički porast AXV i MCO nepravilnosti. Međutim, ovdje se sada pojavljuju i nepravilnosti koje označavaju bočno naginjanje sanduka kola (CBR - tamnoljubičasti romboidi). Analizom segmenata sličnih onom prikazanom na slici 11. jasno se mogao uočiti identičan mehanizam pojave CBR nepravilnosti, te se stoga s pravom može reći da će se u situacijama sinkroniziranog pojavljivanja AXV i MCO nepravilnosti s jedne strane kolosijeka,

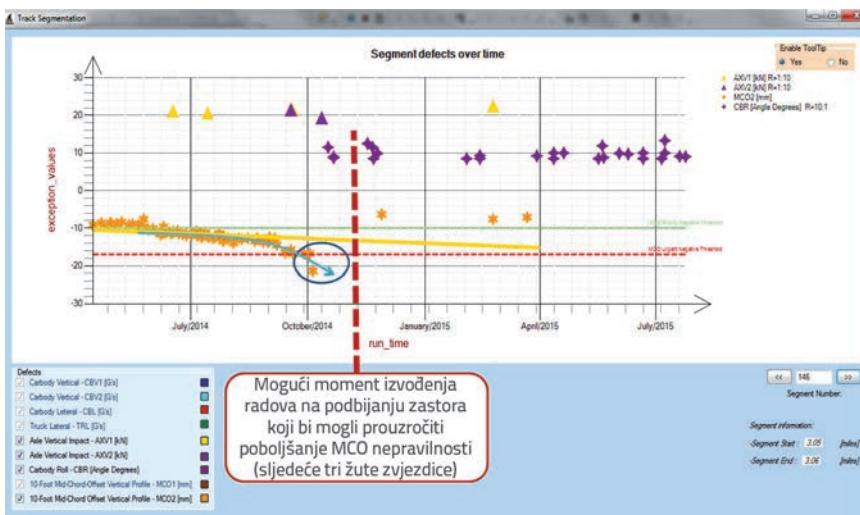
Slika 12. Neočekivano veliko povećanje MCO nepravilnosti u vrlo kratkom vremenu [1]

Na osnovi situacija razmatranih tijekom analize *V/TI Monitor* nepravilnosti moglo se zaključiti da porast sile na kontaktu kotač/tračnica u periodu do jedne ili dvije godine ne bi trebalo dovesti do ozbiljnijih promjena u vertikalnoj geometriji kolosijeka. Dakle, određeni faktor sigurnosti svakako postoji, ali je ipak nužno svakoj situaciji pristupiti s maksimalnom dozom opreza, bez obzira na zaključke koji bi se mogli izvesti na osnovi određenih statističkih podataka. U prilog tome može poslužiti situacija prikazana na slici 12.

Trend negativnih vrijednosti prikazanih na slici 12. predviđa prekoračenje granice urgentnog održavanja skoro godinu dana kasnije u odnosu na ono koje se realno dogodilo (plavi krug). Ovakav slučaj, gdje prirast vrijednosti MCO nepravilnosti

upozorava na potrebu za primjenom trenda nelinearnog tipa, tijekom analize mogao se susresti i na drugim segmentima. Ako bismo željeli biti još precizniji, rekli bismo da trend nelinearnog tipa postaje od presudne važnosti onog trenutka kada vrijednosti MCO nepravilnosti prekorače *Near Urgent* limit. Do tog trenutka aproksimacija prirasta vrijednosti MCO nepravilnosti u smislu linearog trenda pokazuje se kao prilično pouzdana. Tijekom analize, gledano u postotcima, ovakav napredak MCO nepravilnosti se vrlo rijetko mogao susresti, ali je svakako poželjno imati na umu da su i takve situacije moguće i realno ostvarive, što bi bilo veoma zanimljivo za neka daljnja istraživanja. Još jedno moguće objašnjenje za sporiji linearni trend koji su izazvala posljednja tri mjerjenja MCO (zadnje tri žute zvezdice) jest taj da je u periodu prije njih obavljeno podbijanje kolosijeka na tom segmentu, kao što je također hipotetički prikazano na slici 12.

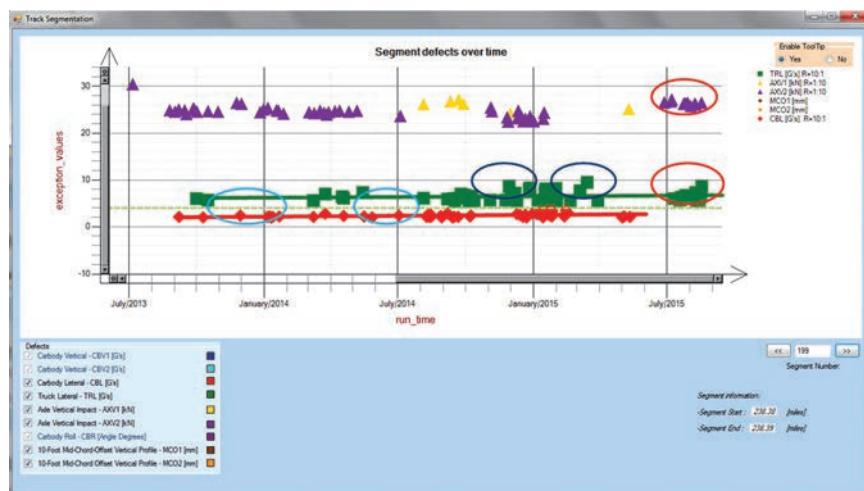
Slika 13. Veza između TRL i CBL nepravilnosti [1]

Kao što se može vidjeti sa slici 13., TRL nepravilnosti su u ovom slučaju konstantno iznad granice urgentnog održavanja (zelena horizontalna linija - granica urgentnog održavanja za TRL nepravilnosti je određena istom vrijednošću kao i granica prioritetnog održavanja za CBL nepravilnosti). Određeni trend TRL nepravilnosti očigledno postoji, i kao što se može vidjeti na slici 13., njegov nagib je gotovo identičan nagibu trenda definiranog vrijednostima CBL nepravilnosti. Brzine kojima su se kretala mjerna vozila prilikom registriranja tih nepravilnosti iznosile su oko 70 km/h (± 5 km/h).

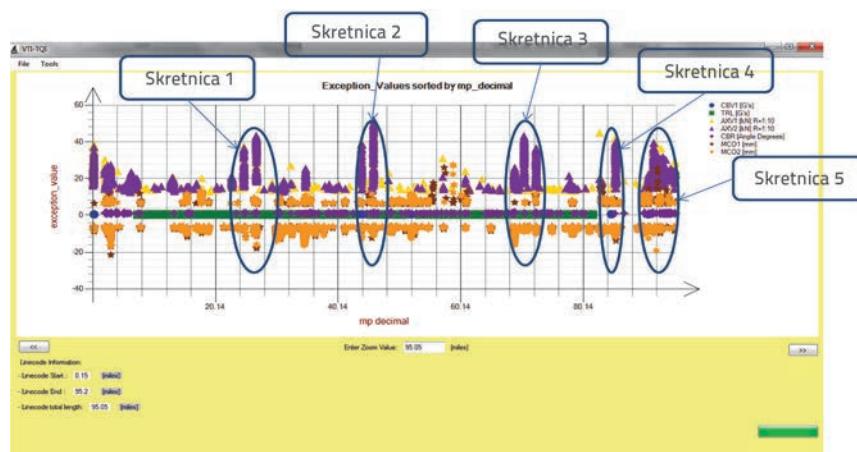
Slika 14. Karakteristična situacija s jedne od razmatranih dionica [1]

u okviru slike 14. odnosi na nepravilnosti svrstane prema stacionaži na kojoj su registrirane, što predstavlja jednu od manualnih analiza koje se lako i brzo mogu provesti uz pomoć "Kolosječnog prikaza" VTI-TQI programa.

Sa slike 14. vrlo lako se može uočiti da se na cijelokupnoj dionici, koja se prostire na ≈ 100 milja, jasno ističe nekoliko grupa nepravilnosti, tj. nekoliko distinktnih lokacija s velikim grupiranjem nepravilnosti. Daljnjom analizom te dionice, upravo na osnovi ovog prikaza, javila se potreba za provjerom ovih lokacija preko Google Eartha (za sve su nepravilnosti, osim stacionaže, zabilježene i geografske koordinate dobivene GPS uređajem kao dijelom sustava VTI Monitor), odakle se jasno moglo uočiti da je riječ o lokacijama skretnica, slike 15. do 19. Generalno su ovakvi

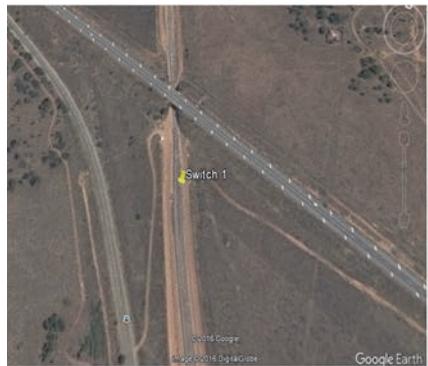
Slika 15. Skretnica 1 - segmentni prikaz [1]

Kao što možemo vidjeti, skretnicu priказанu na slici 15. od samog početka promatranog perioda (početak 2014. - kraj 2015. godine) karakterizira pojva AXV i MCO nepravilnosti. Ovo je jedna od lokacija gdje ne možemo govoriti o mehanizmu pojave MCO nepravilnosti uslijed porasta udarnih dinamičkih sila s obzirom na njihovo sinkronizirano pojavljivanje već od prvog mjerjenja, ali je očigledno da AXV sile karakterizira strmiji trend (brži rast) u odnosu na MCO nepravilnosti.

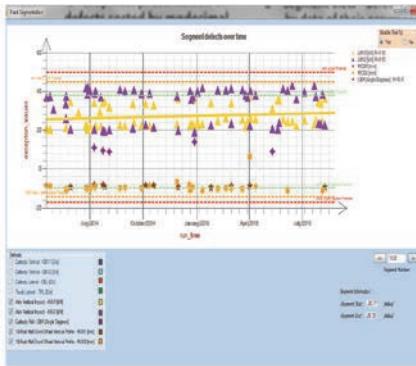
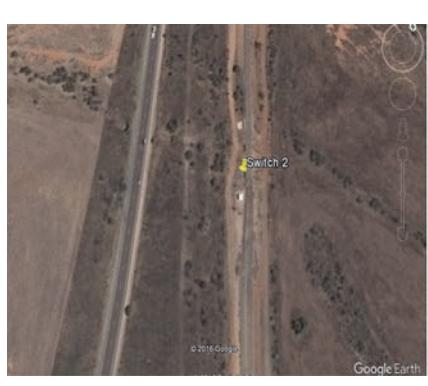
Slika 16. Skretnica 2 - segmentni prikaz [1]

Za razliku od segmenta na slici 15., skretnicu prizmanu na slici 16. karakterizira mnogo strmiji trend, kako AXV tako i MCO nepravilnosti. Međutim, ovdje su nepravilnosti u vertikalnoj geometriji kolosijeka (MCO) sasvim sigurno prouzročene udarnim dinamičkim silama (AXV), identično situaciji prikazanoj na slici 11. s početka ovog poglavlja.

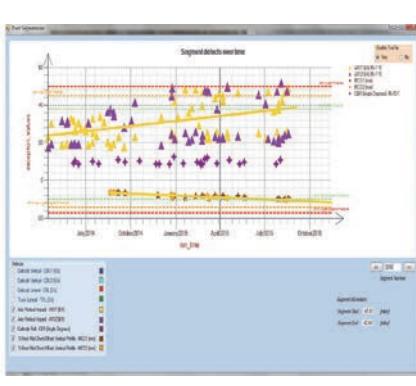
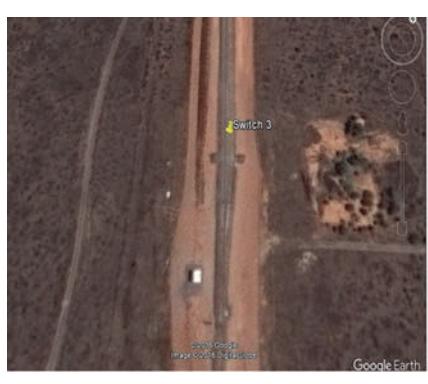
Slika 17. Skretnica 3 - segmentni prikaz [1]

Situacije na slikama 17. i 18. mogle bi se poistovjetiti s prethodno prikazanom na slici 16., samo što im je trend, prije svega AXV nepravilnosti, znatno blaži.

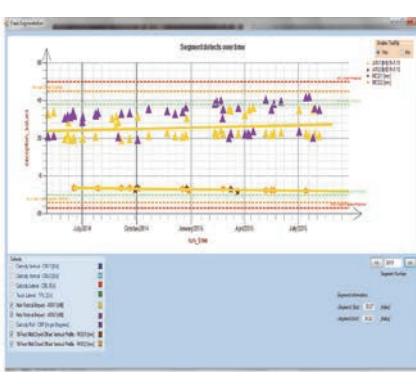
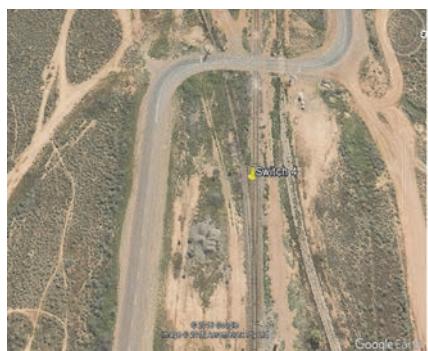
Slika 18. Skretnica 4 - segmentni prikaz [1]

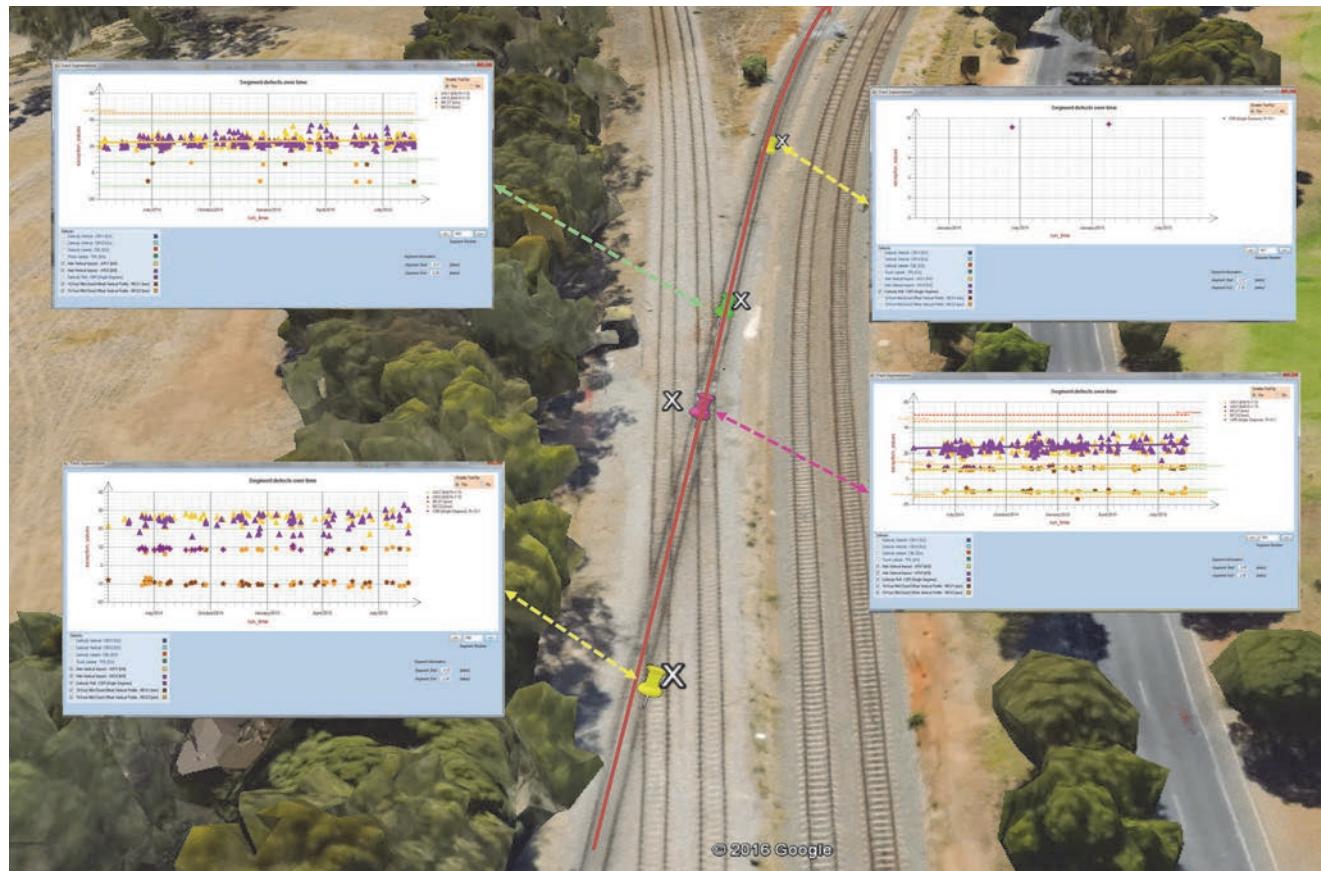
Slika 19. Prikaz nepravilnosti registriranih na dva uzastopna križališta

Situaciju na slici 19. karakteriziraju dva uzastopna križališta. Općenito, u odnosu na prethodno prikazane situacije, u kojima su se uglavnom razmatrale skretnice, može se reći da je situacija i ovdje prilično slična. Očito je da su i ovdje udarne sile u koordinaciji s MCO nepravilnostima nastavile svoju dominaciju. Nakon prelaska vozila preko ovog, za njega očigledno vrlo neugodnog mesta, situacija se u potpunosti mijenja. To se može vidjeti po broju nepravilnosti registriranih na segmentu prikazanom u gornjem desnom uglu slike 19. (gdje gotovo da nema ni jedne registrirane nepravilnosti), a koji slijedi nakon serije segmenata koji se odnose na križišta.
