Emilio MARIN

EREŠOVE BARE
VILLA SUBURBANA IZ 3. STOLJEĆA I STAROKRŠĆANSKA
CRKVA IZ 7. STOLJEĆA U NARONI

EREŠOVE BARE, VILLA SUBURBAINE DU III^e SIÈCLE ET ÉGLISE
CHRÉTIENNE DU VII^e SIÈCLE À NARONA

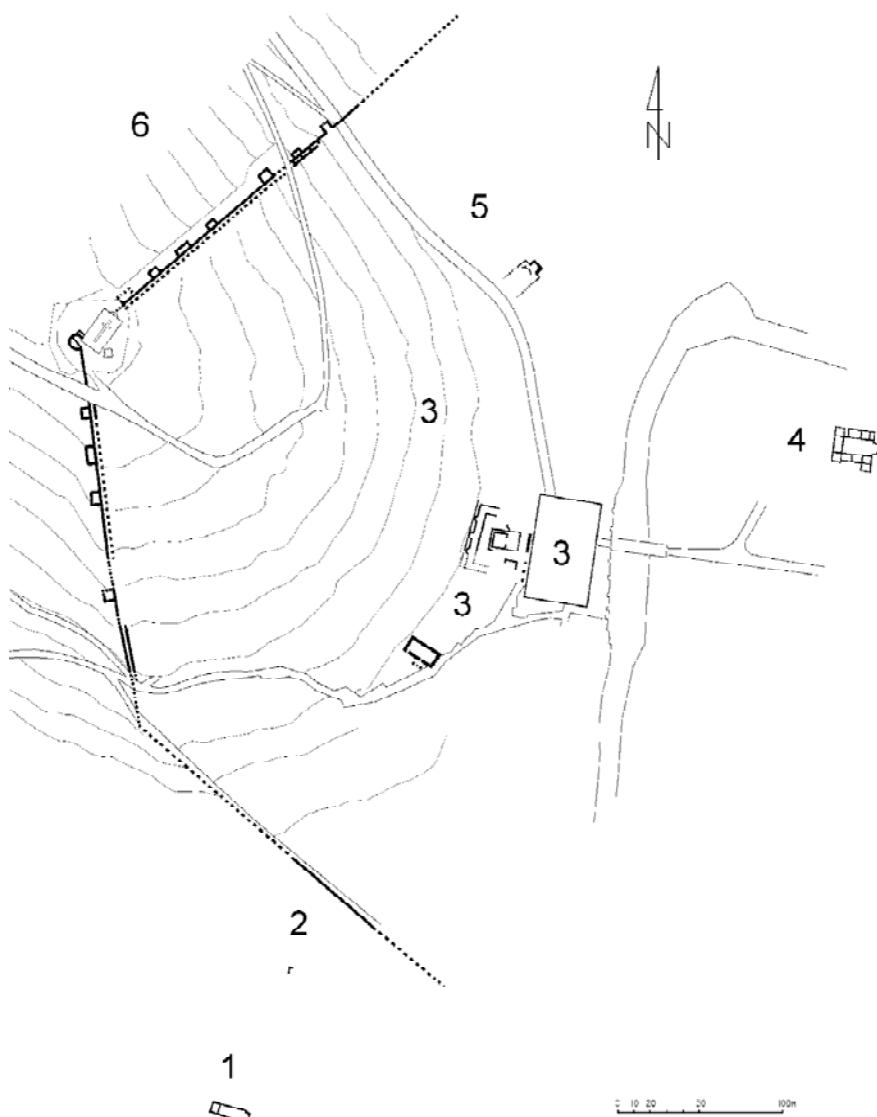
Sl. 1. Topografija Narone u kasnoj antici (crtež: Branko Pender):
1. vila i crkva u Erešovim barama, 2. vila u Šiljegovim barama, 3. grobovi na području nekadašnjeg foruma, Augusteuma i okolnih zgrada, 4. Sv. Vid, bazilika i krstionica, 5. bazilike u tzv. trasi vodovoda, 6. zidine.

se uzmu u obzir jedna ili dvije crkve koje su bile djelomično istražene na tzv. trasi vodovoda, a preliminarno ih je objavio Frane Buškariol.² **Sl./fig. 1**

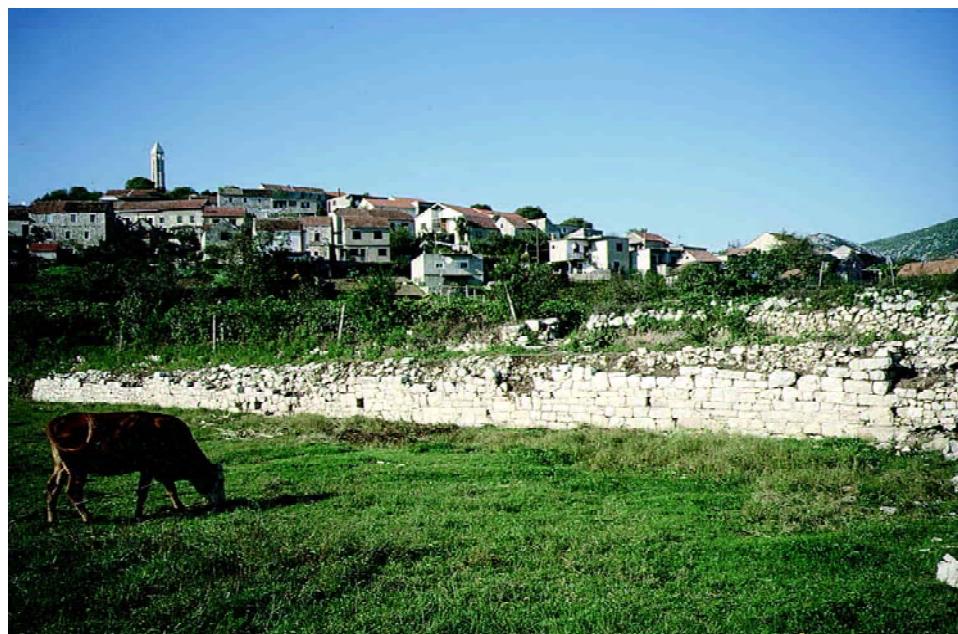
*Sl. 2. Pogled na ostatke bazilike u Erešovim barama.
Fig. 2. Vue des vestiges de la basilique à Erešove bare.*

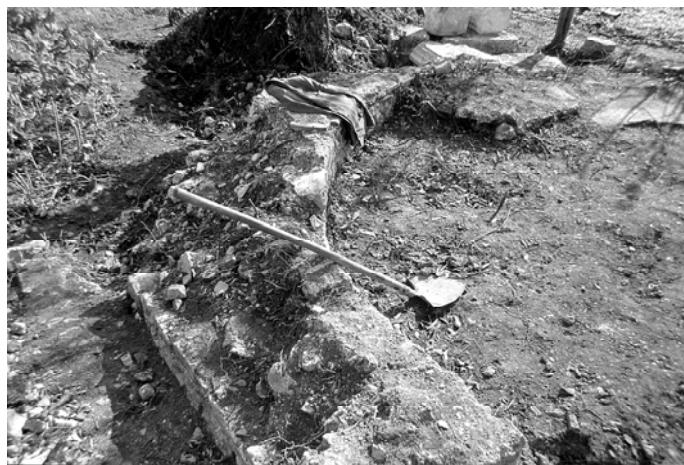
*Sl. 5. Pogled na apsidu crkve u trenutku otkrića (1990.).
Fig. 5. Vue de l'abside de l'église au moment de sa découverte (1990).*

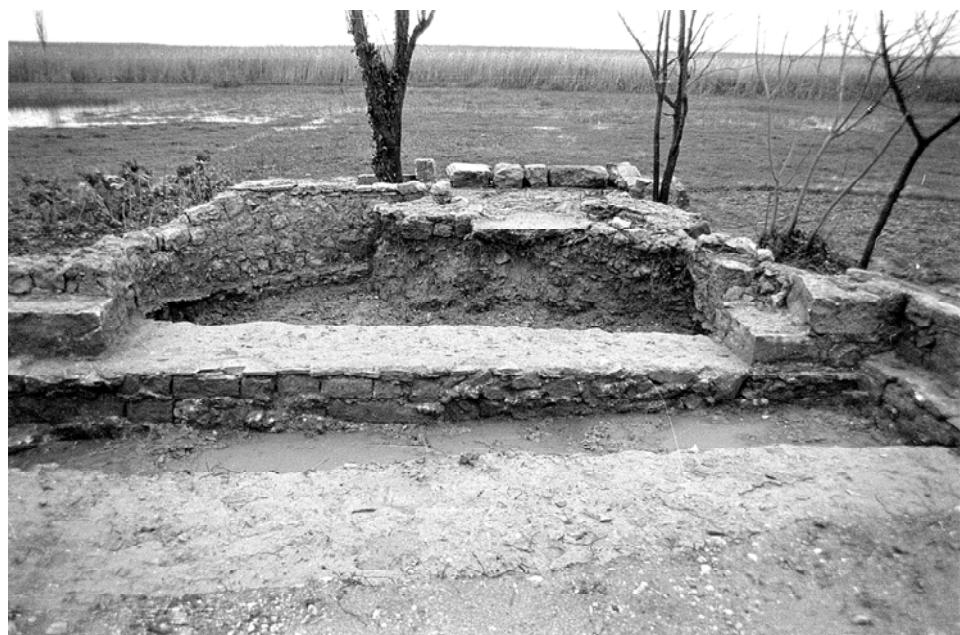
*Sl. 6. Pogled na apsidu crkve u trenutku otkrića, u prednjem planu zid zatege, u drugom planu, na višoj razini podnica crkve u apsidi (1990.).
Fig. 6. Vue de l'abside de l'église au moment de sa découverte, au premier plan le mur du chainage, au second plan, à un niveau supérieur, le sol de l'église dans l'abside (1990).*

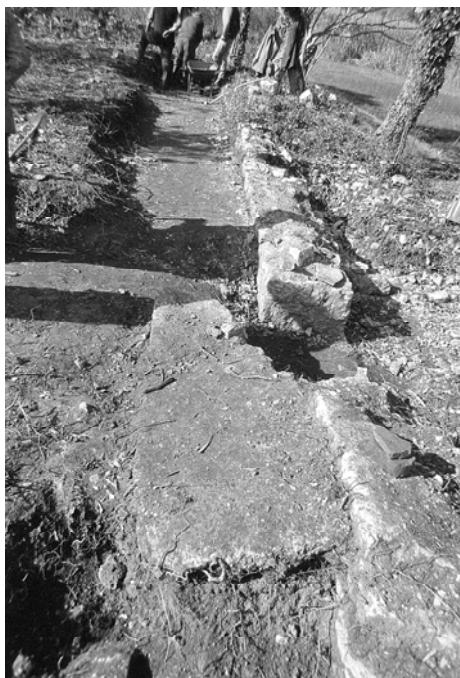
Sl. 7. Pogled na sjeverni zid crkve, vrata u tom zidu i sačuvani dio podnice crkve, tlocrtna situacija (1990.).

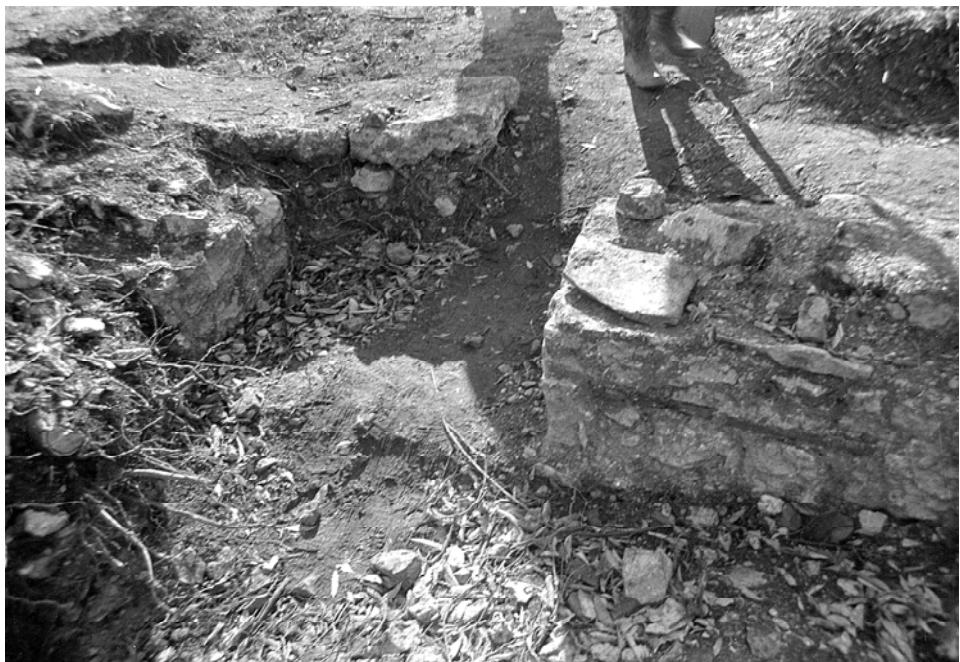
Sl. 8. Pogled na sjeverni zid crkve, vrata u tom zidu i sačuvani dio podnice crkve, situacija u presjeku (1990.).

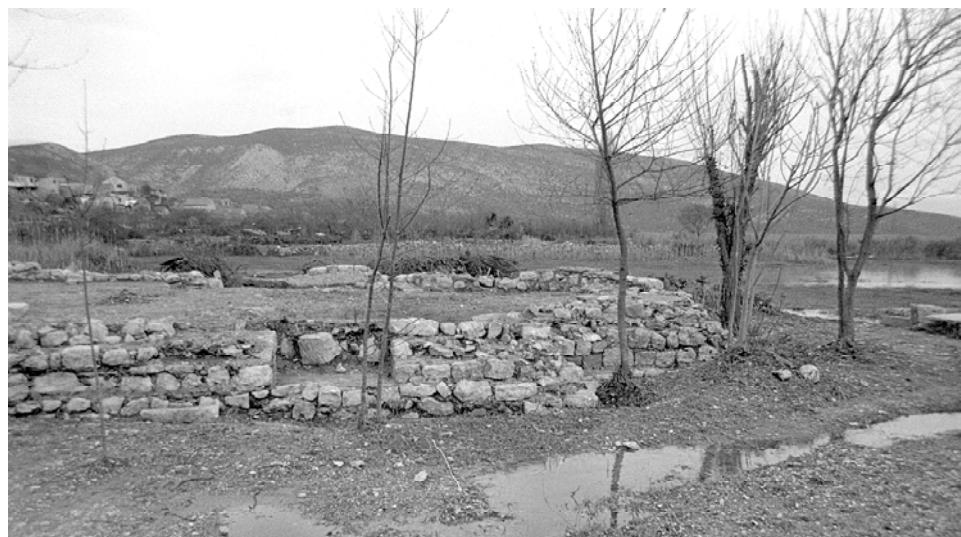
Sl. 9. Pogled na apsidalni dio i vrata, jugoistok (1990.).
Fig. 9. Vue de la partie absidiale et porte, Sud-Est (1990).

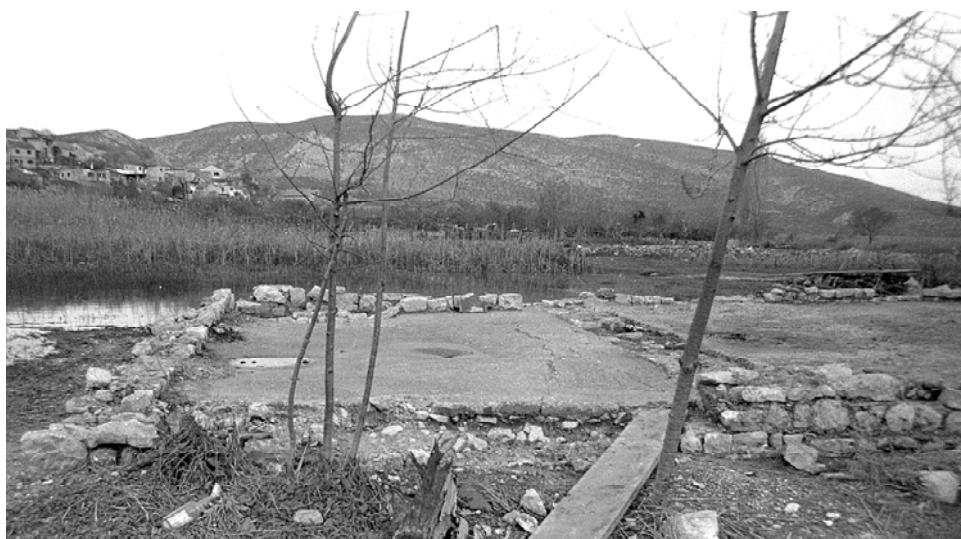
Sl. 10. Pogled na narteks i dio crkvene ladje, vidi se cjelovito sačuvana podnica (1990.).
Fig. 10. Vue du narthex et de la partie de la nef de l'église; on remarque le sol conservé dans sa totalité (1990).

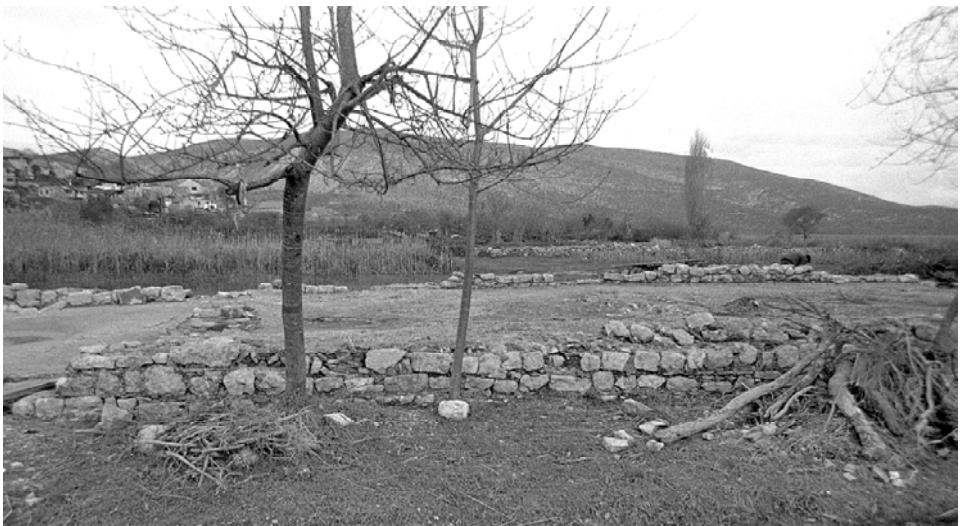
Sl. 11. Pogled na dio crkvene lade između narteksa i apside, vidi se cjelovito sačuvana podnica, jugozapad (1990.).

Fig. 11. Vue d'une partie de la nef de l'église entre le narthex et l'abside; on remarque le sol conservé dans sa totalité, Sud-Ouest (1990).

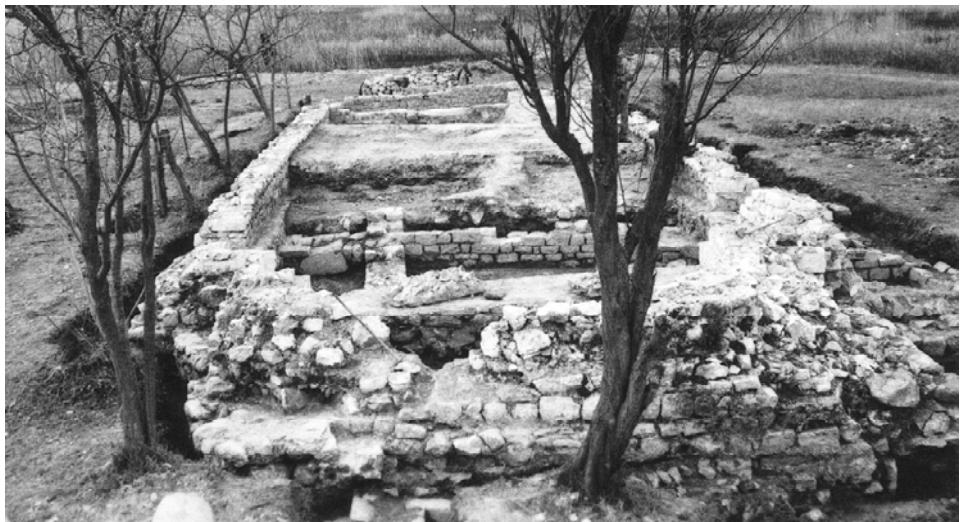
Sl. 12. Pogled na crkvu od začelja prema pročelju (1993.).
Fig. 12. Vue de l'église de l'abside vers la façade (1993).

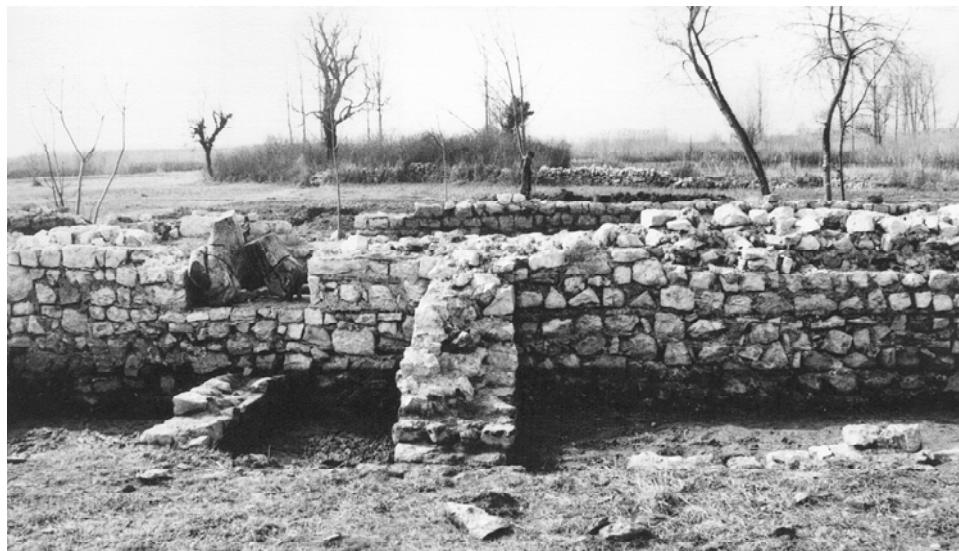
Sl. 13. Pogled na crkvu, vrata u sjevernom zidu (1993.).

Fig. 13. Vue de l'église, de la porte dans le mur nord (1993.).

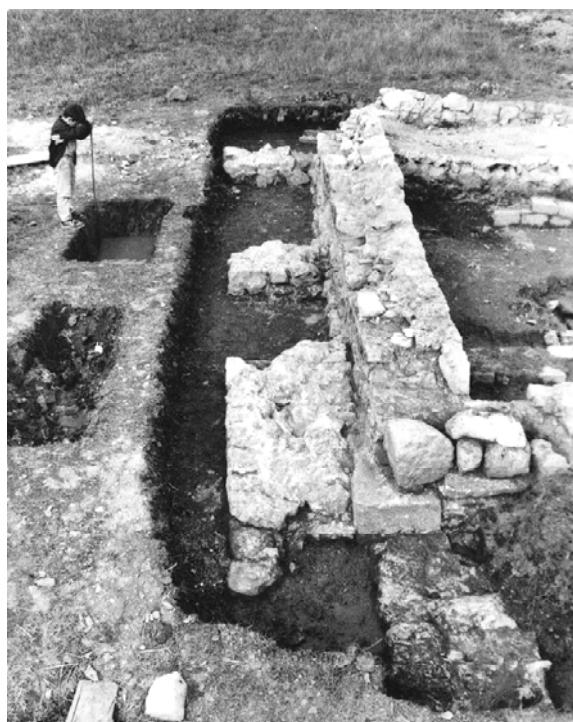
Sl. 14. Pogled na pročelje crkve, dio narteksa, zidovi izvan narteksa i dvije sonde, lijevo (1993.).

Fig. 14. Vue de la façade de l'église, d'une partie du narthex, des murs hors du narthex et des deux sondages, à gauche (1993.).

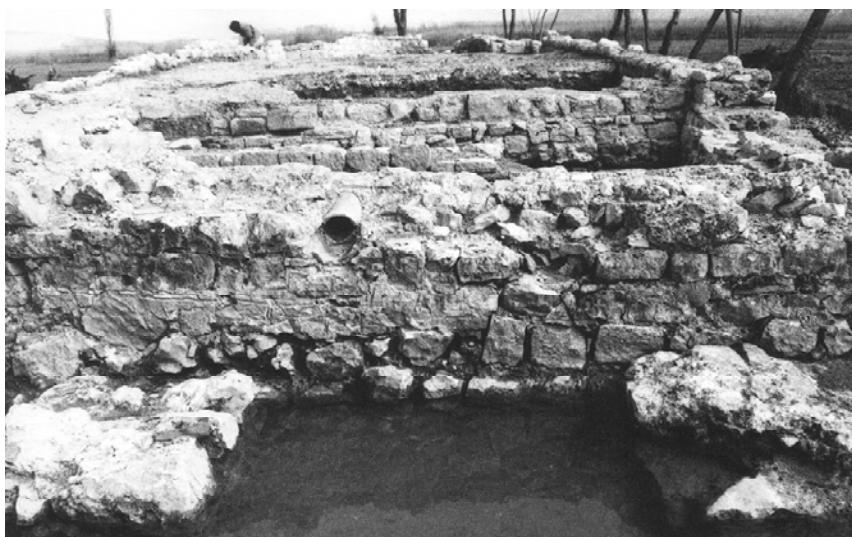
Sl. 15. Pogled od vanjskog zida narteksa u pročelju crkve prema začelju crkve, vide se zidovi koji su prethodili crkvi i podnica crkve (1993.).

Fig. 15. Vue depuis le mur extérieur du narthex sur la façade vers le chevet de l'église; on remarque les murs précédant l'église et le sol de l'église (1993.).

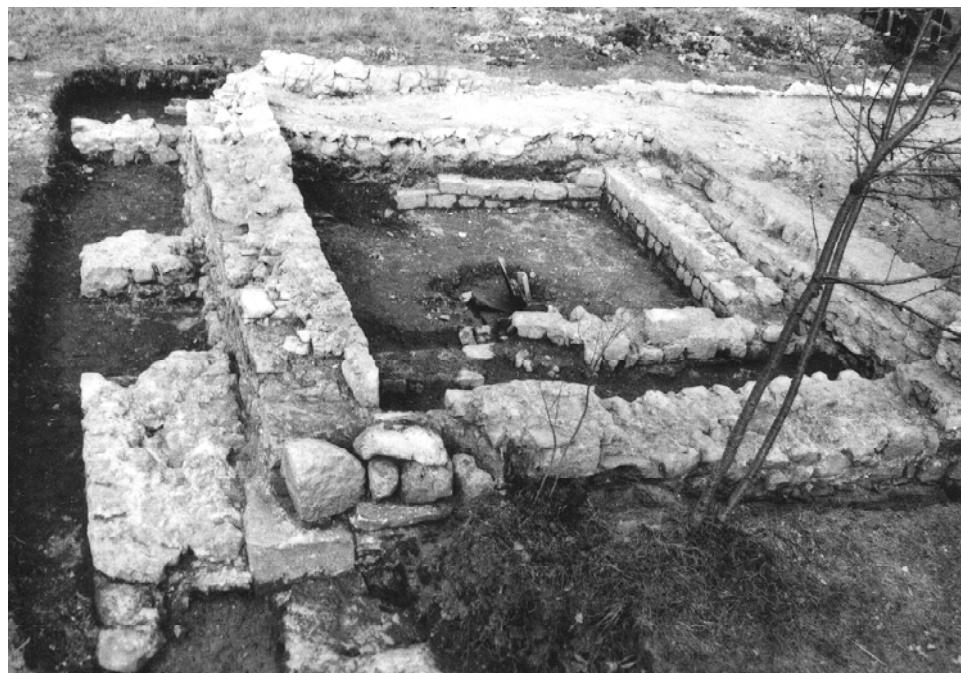
Sl. 16. Detalj s vanjskog zida narteksa u pročelju crkve, vidi se kanal za odvod vode i dio ukrasne žbuke (1993.).

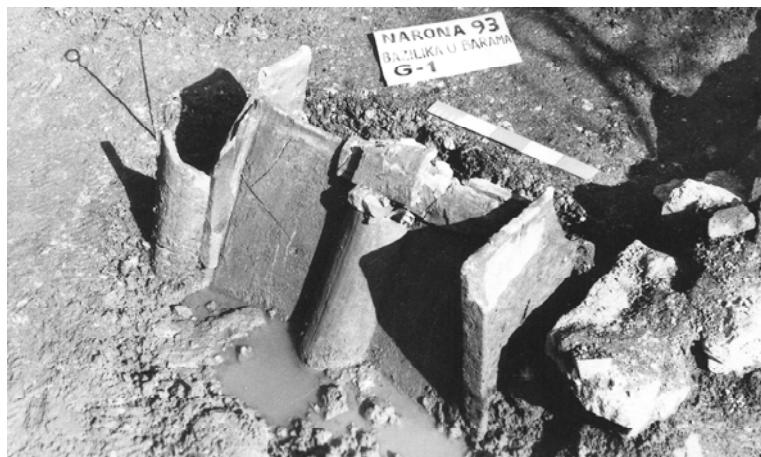
Sl. 17. Grob na lokaciji u narteksu crkve, koji pripada vremenu porušene vile (G 1) (1993.).

Drugi spomenik: dva groba na prostoru crkve u Barama. Stratigrafski je jasno da oni ne pripadaju razdoblju crkve, kad je podnica već postojala, a ni razdoblju vile, već ruševini vile. Ti se grobovi, dakle, mogu datirati u 6. st.

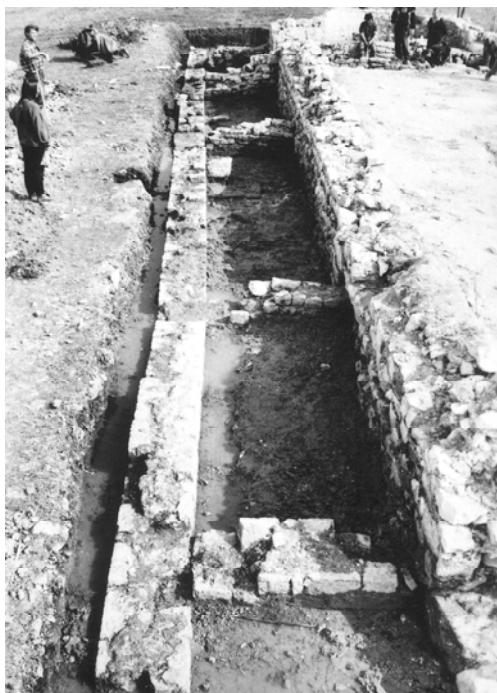
Sl. 18. Pogled na zidove koji pripadaju vili sa sjeverne strane crkve (1993.).

Fig. 18. Vue des murs appartenant à la villa du côté nord de l'église (1993.).

Samo dva zida sa sjeverne strane pripadaju gradnji crkve. Ta dva zida se pod pravim kutom vežu na sjeverni zid crkve. Budući da nismo mogli konstatirati da se oni nastavljaju, mogli bismo ih shvatiti kao kontrafore. Međutim, ne bismo mogli isključiti mogućnost da ih shvatimo kao prekinute zidove koji su sa sjeverne strane crkve zatvarali jednu pomoćnu prostoriju, pogotovo što postoje vrata na tom mjestu. (Vrata su morala imati nešto viši prag, vjerojatno neki blok u sekundarnoj uporabi, da bi dostigla razinu podnice crkve.)

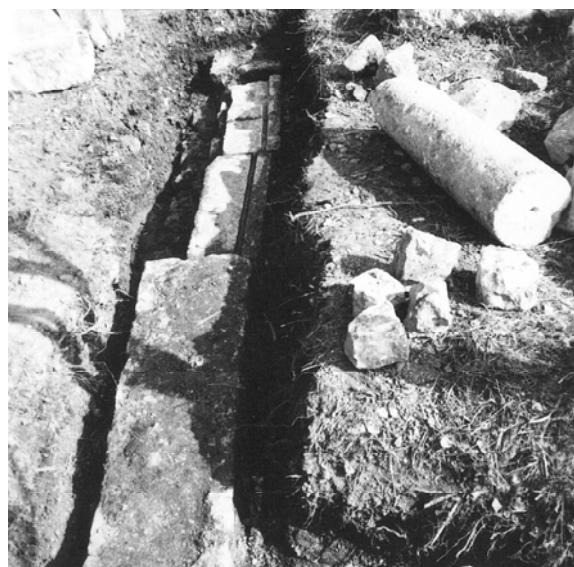
Sl. 19. Pogled na zidove koji pripadaju vili s istočne strane crkve, desno se vidi cijeli stup, koji pripada vili (1993.).

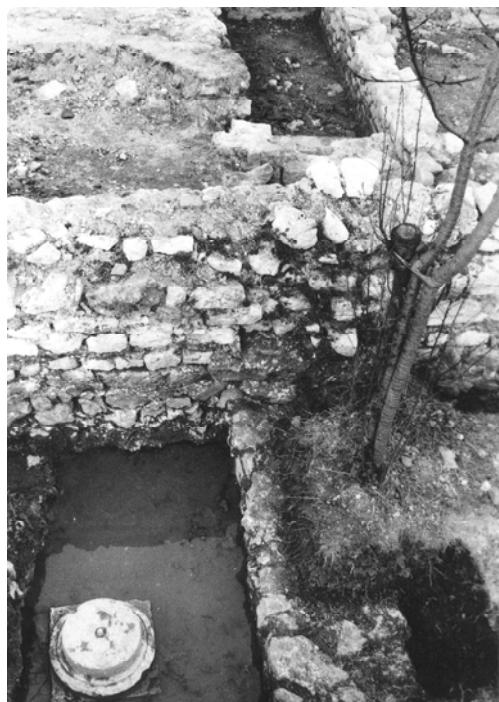
Sl. 20. Pogled na bazu stupa in situ koja pripada vili s južne strane crkve (1993.).

Sa zapadne strane zida 3, tj. uz južni zid crkve, u prostoru blizu baze *in situ* **20**, nadene su kosti na hrpi.

Nedvojbeno smo ustanovili bazu stupa *in situ* s južne strane zida crkve, koja je 3 m udaljena od otkrivenoga južnoga zida vile, pa je opravdano zaključiti da je posrijedi baza stupa u trijemu koji tvori okvir za peristilsko dvorište. Dimenzije baze su: plinta 50 cm, promjer ležišta stupa 35 cm. Pronašli smo i kompletan stup visine 220 cm, kojemu je promjer pri vrhu 27 cm, a na dnu 34 cm, pa u usporedbi s bazom *in situ* možemo zaključiti da je najvjerojatnije njoj i pripadao.

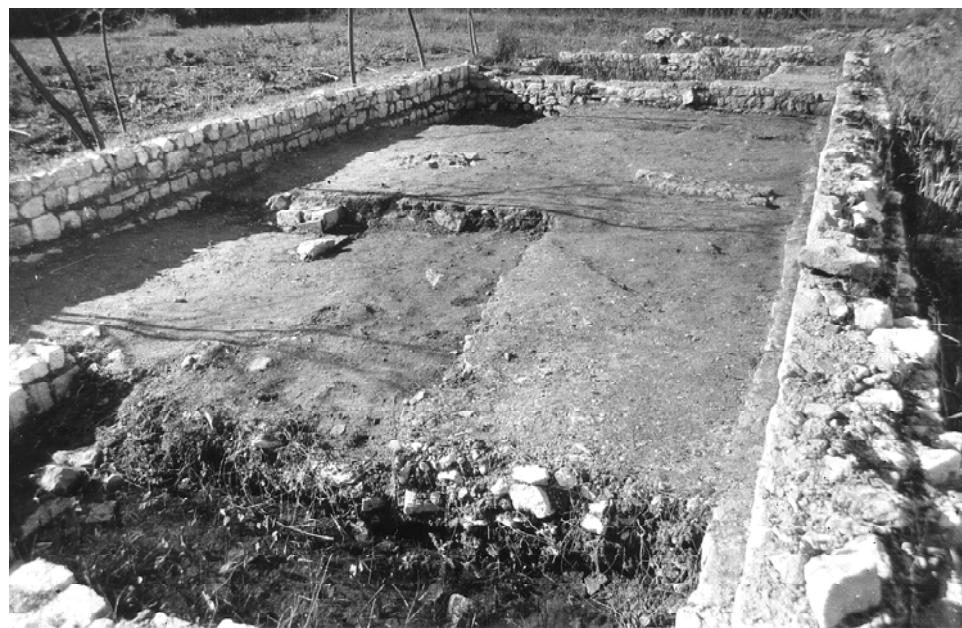
Sl. 21. Pogled na ladu crkve i u dnu narteks, vidi se dio podnice (1994.).

Fig. 21. Vue de la nef de l'église et, dans le fond, le narthex; on remarque une partie du sol (1994).

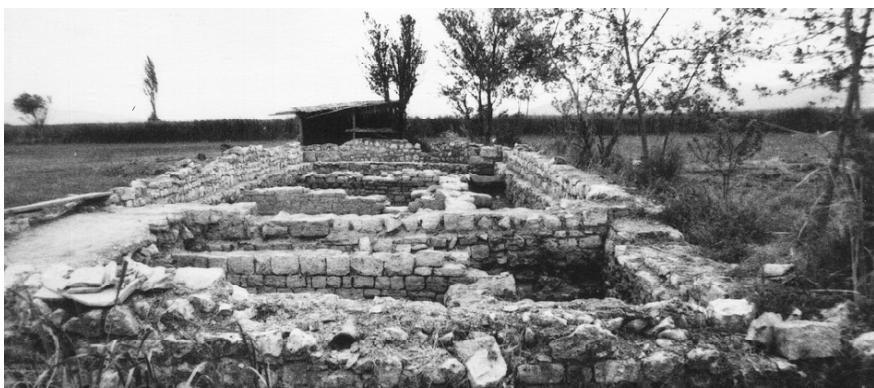
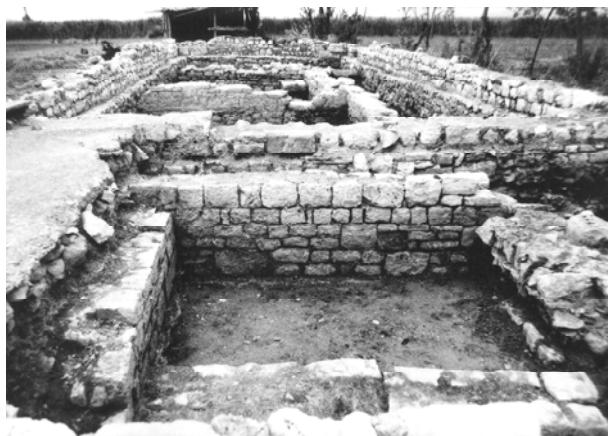
Sl. 22. Pogled od pročelja crkve prema začelju vile, vide se zidovi vile koji su joj prethodili, lijevo dio preostale podnice u narteksu; detalj zidova crkve s likadinom i zidova vile (1996.).

Iskopavalo se unutar gabarita bazilike od zatečenoga nivoa zemlje, koji je bio od 30-39 cm dubine, mjereno od zida sa sačuvanom podnicom u narteksu crkve, otkopnim slojevima od 10-20 cm. Zbog preglednosti teren je podijeljen u nekoliko sektora: poprečni zid vile (zid sjever-jug) pri sredini bazilike označen je kao *zid 1*. Prostor zapadno od ovoga zida do zida narteksa, označen je kao *prostorija A*. Od zida 1 istočno do zida apside je *prostor B*, a prostor od uzdužnoga zida vile (koji prolazi cijelom dužinom bazilike, istok-zapad) do južnoga zida bazilike označen je kao *hodnik*. **22**

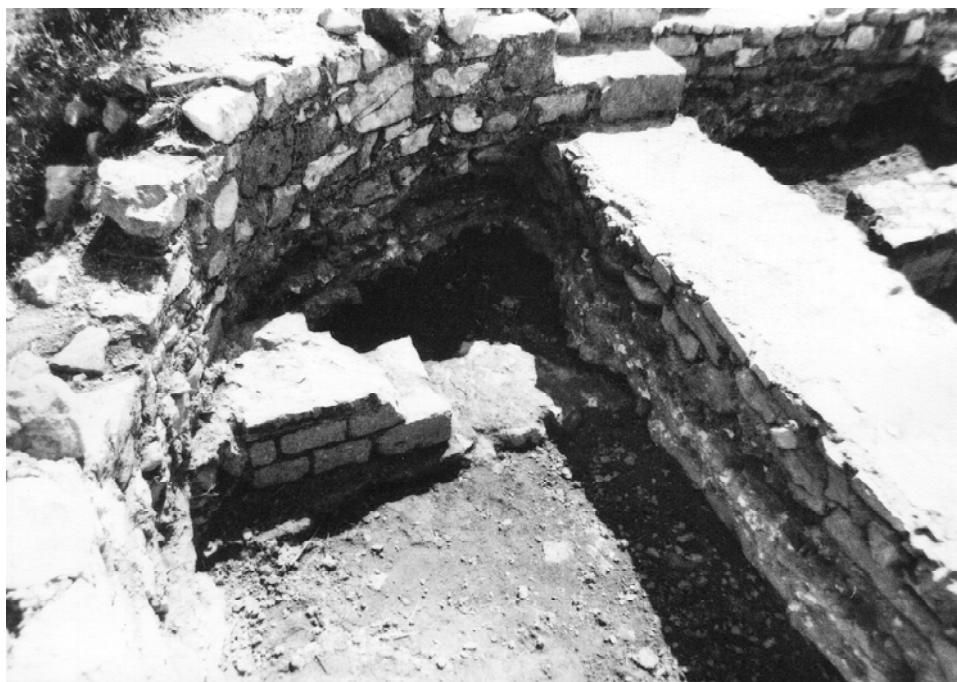
Sl. 23. Pogled na unutrašnjost apside i zid vile koji joj je prethodio, desno zatega apside (1996.).

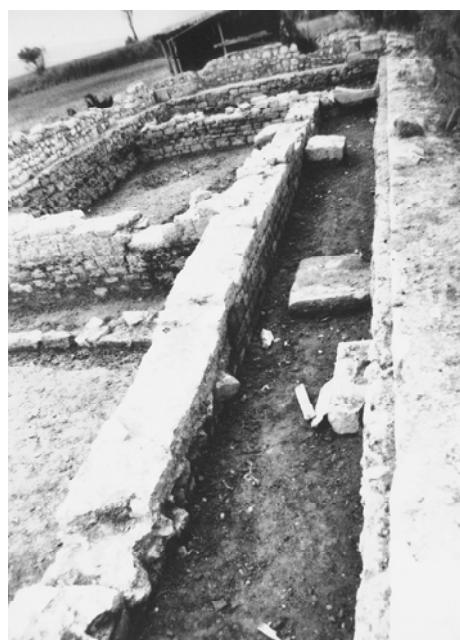
Sl. 24. Pogled na južni zid vile i dio koji je nekoć bio njezin trijem, desno gdje je potom sagrađen južni zid bazilike (1996.).

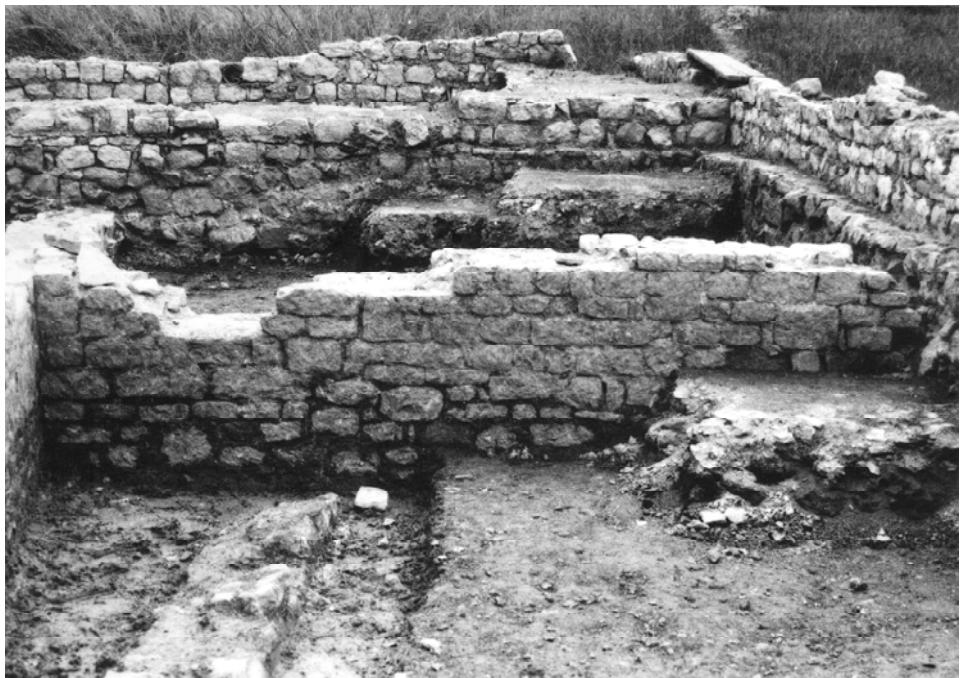
Sl. 25. Pogled na narteks, u prvom planu desno vidi se preostali dio podnice glavne faze vile, u drugom planu desno preostali dio podnice glavne faze vile i njezine teće faze, a u trećem planu desno preostali dio podnice crkve u narteksu (1996.).

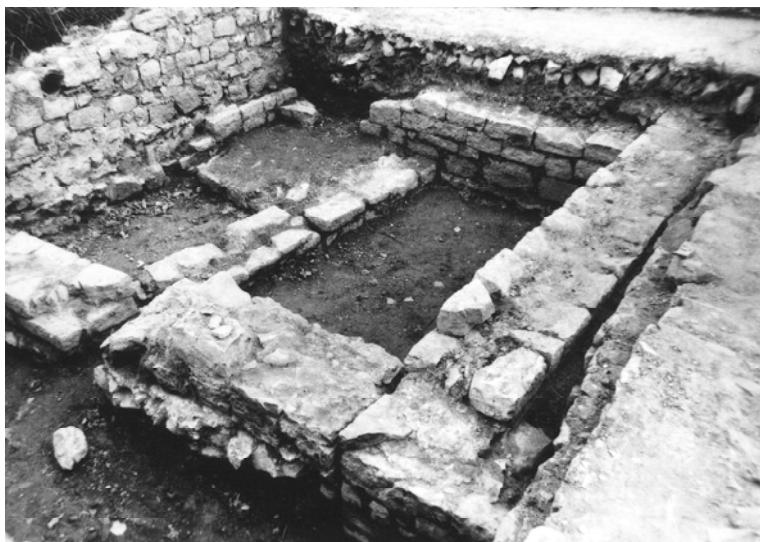
Sl. 26. Pogled na zidove prve i glavne faze vile u narteksu, u zadnjem planu vidi se preostali dio podnice crkve u narteksu, lijevo u zidu narteksa odvodni kanal (1996.).
Fig. 26. Vue des murs de la première et principale phase de la villa dans le narthex; à l'arrière plan on remarque la partie du sol de l'église qui a subsisté dans le narthex; à gauche dans le mur du narthex on remarque le canal d'évacuation (1996).

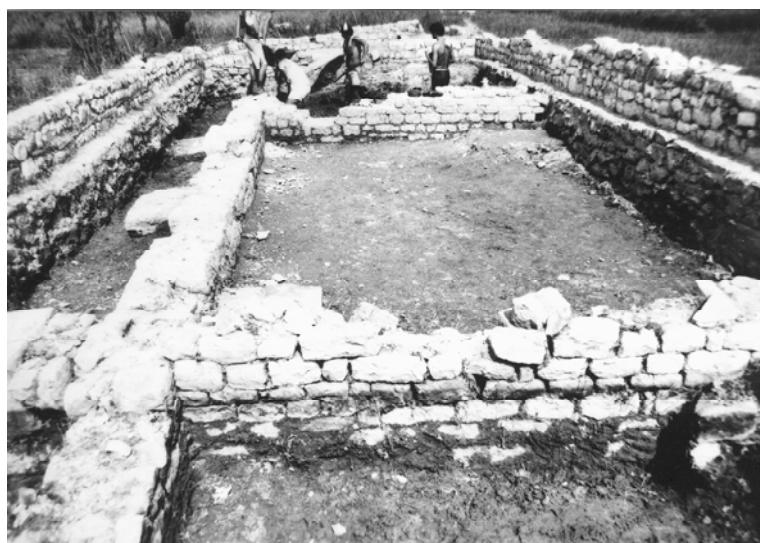
Sl. 27. Pogled na zidove glavne faze vile u lađi crkve (1996.).
Fig. 27. Vue des murs de la phase principale de la villa dans la nef de l'église (1996).

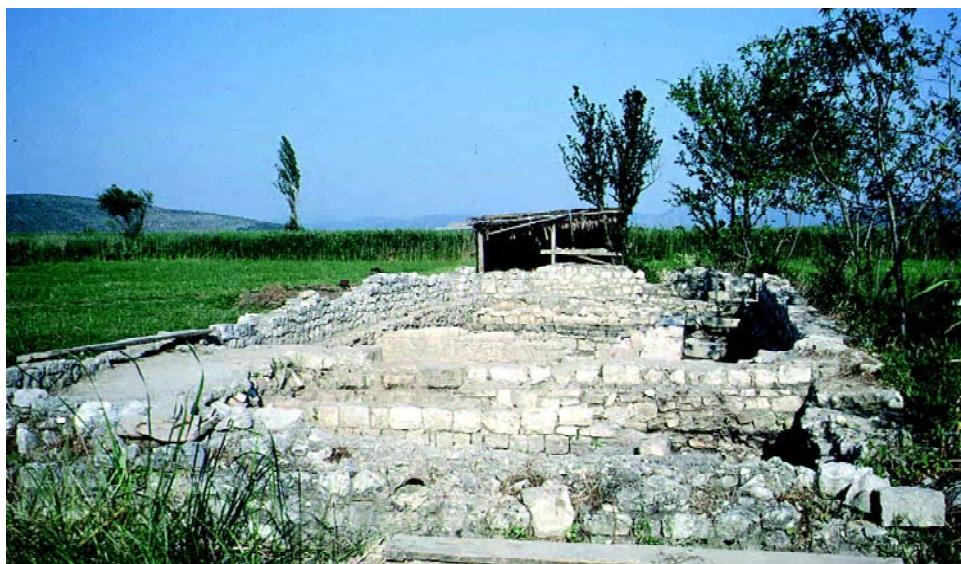
*Sl. 28. Pogled na ostatke vile i bazilike u Barama na kraju istraživanja (1996.).
Fig. 28. Vue des vestiges de la villa et de la basilique à Bare à la fin des fouilles (1996).*

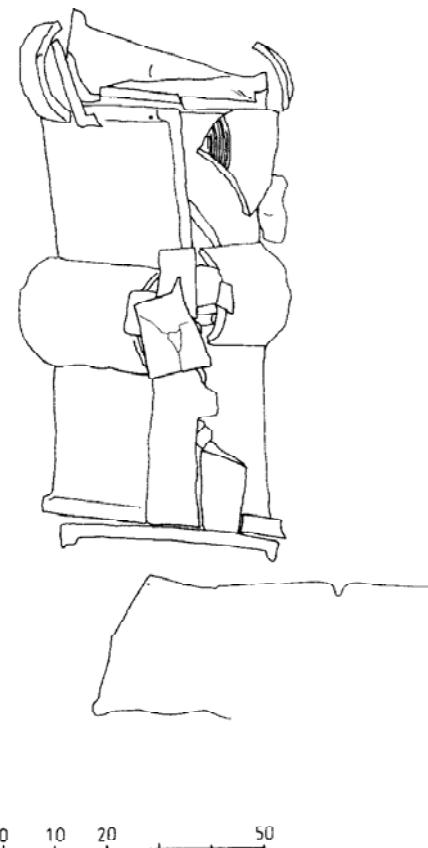
*Sl. 30. Erešove bare, grob G 1
(dokumentacija: Dalibor Popović).
Fig. 30. Erešove bare, tombe G 1
(documentation: Dalibor Popović).*

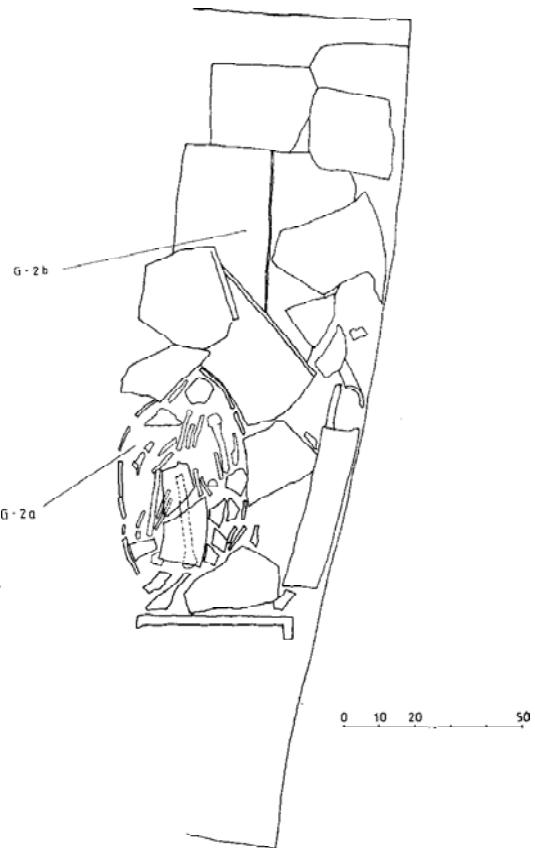
*Sl. 31. Erešove bare, grob G 2
(dokumentacija: Ante Šundov).
Fig. 31. Erešove bare, tombe G 2
(documentation: Ante Šundov).*

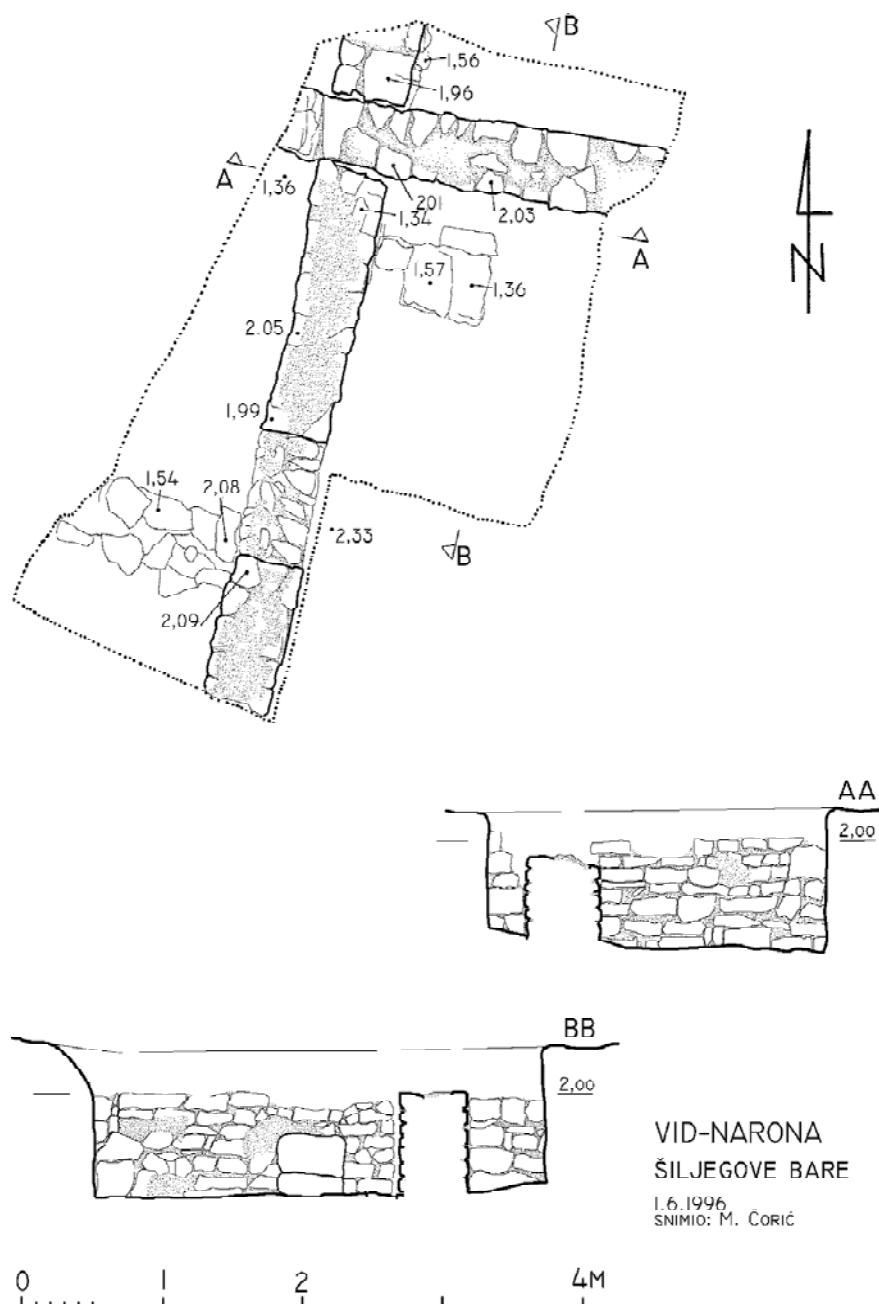
Sl. 32. Sonda u Šiljegovim barama: tlocrt i presjeci (dokumentacija: Mario Čorić).
Fig. 32. Sondage à Šiljegove bare: plan et coupes (documentation: Mario Čorić).

Sonda u Šiljegovim barama dala je nedvojben rezultat o postojanju ranocarske vile, duduše, neizvjesno je li zasebne ili u sklopu s onom na lokaciji Erešove bare. Podnica nije konstatirana jer dolazi voda.⁴⁰ Od interijera, osim fino ožbukane prostorije s višebojnim freskama,⁴¹ odatle je i mramorna zdjela.⁴² Arhitektura na lokaciji Šiljegove bare, prema osobinama slikane žbuke, možda bi se mogla opisati u odnosu na onu na Erešovim barama, kao dvije različite vile, a možda se radi i o istome sklopu, ali različitim majstorima. Međutim, uzmemli li u obzir različit smjer zidova, kao i, ipak, prilično veliku udaljenost, razložno je zaključiti kako se radi o dvije vile. **32**

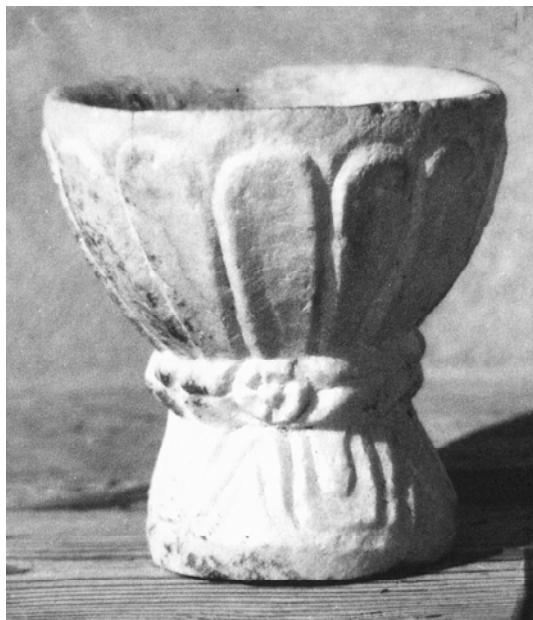
Sl. 33. Kamena vaza iz vile u Šiljegovim barama.
Fig. 33. Vase en pierre de la villa à Šiljegove bare.

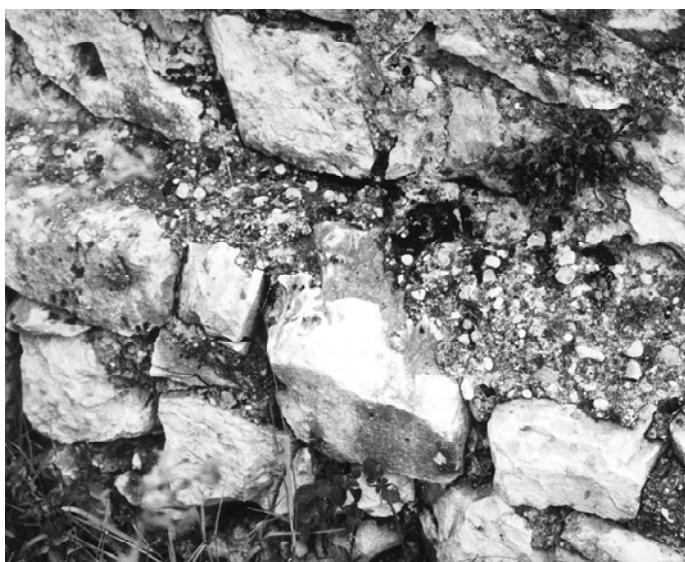
Sl. 34. Korintski kapitel iz 3. st. uzidan u sjeverni zid crkve, u njegovu temeljnu stopu; viđi se sastav likadine.

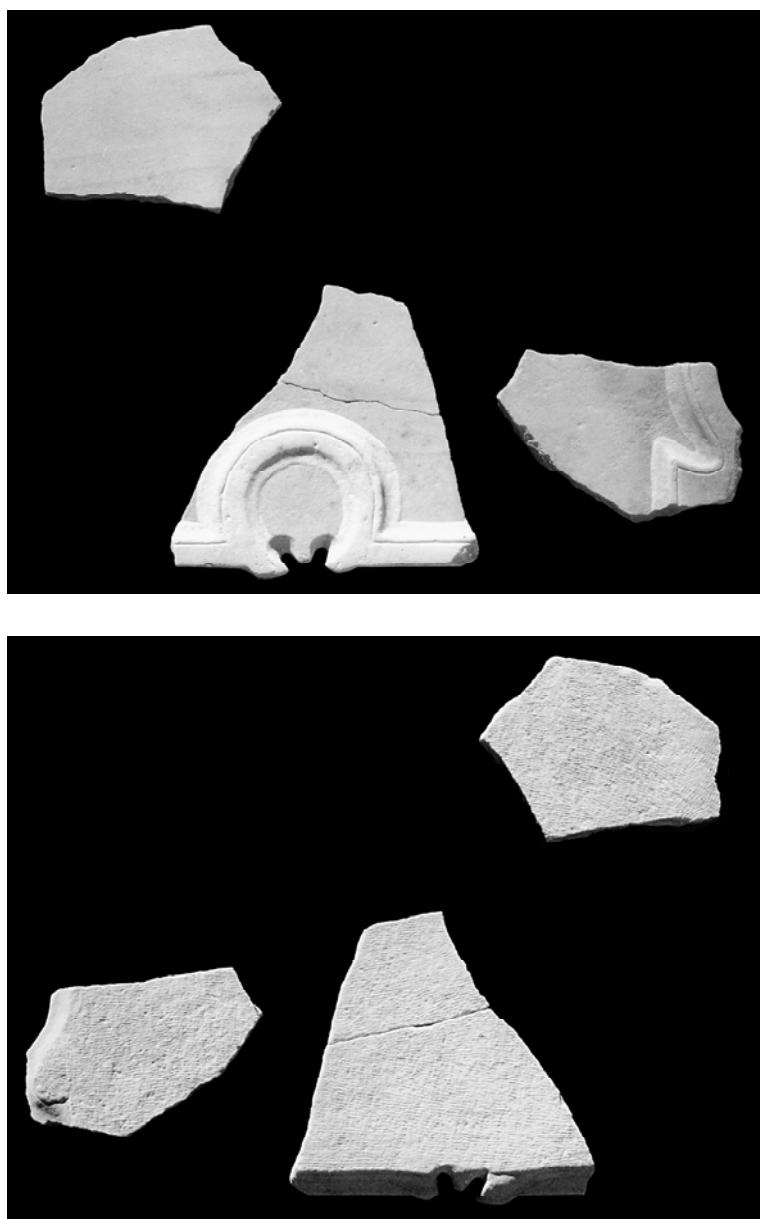
Sl. 35. Ulomci rimskoga stola (mensa) iz vile u Barama.
Fig. 35. Fragments de la table romaine (mensa) de la villa à Bare.

Naravno, većina je rimskih vila, i prije nego je porušena, izgubila svoj interijer, pa tako i stolove, koji su se uvijek mogli upotrijebiti u novoj građevini. A vile iz kasne antike, koje su sačuvale stolove ili njihove ostatke, odnosno položaje tih stolova, utore za noge u podu i slično, upravo zbog potpune sličnosti kako samih stolova, profanih i sakralnih, tako i prostora s apsidom, koji se može protumačiti opet i profano, kao triklinij, i sakralno, kao crkva, često su objekt prijepora među arheolozima u njihovim tumačenjima, te se često odveć

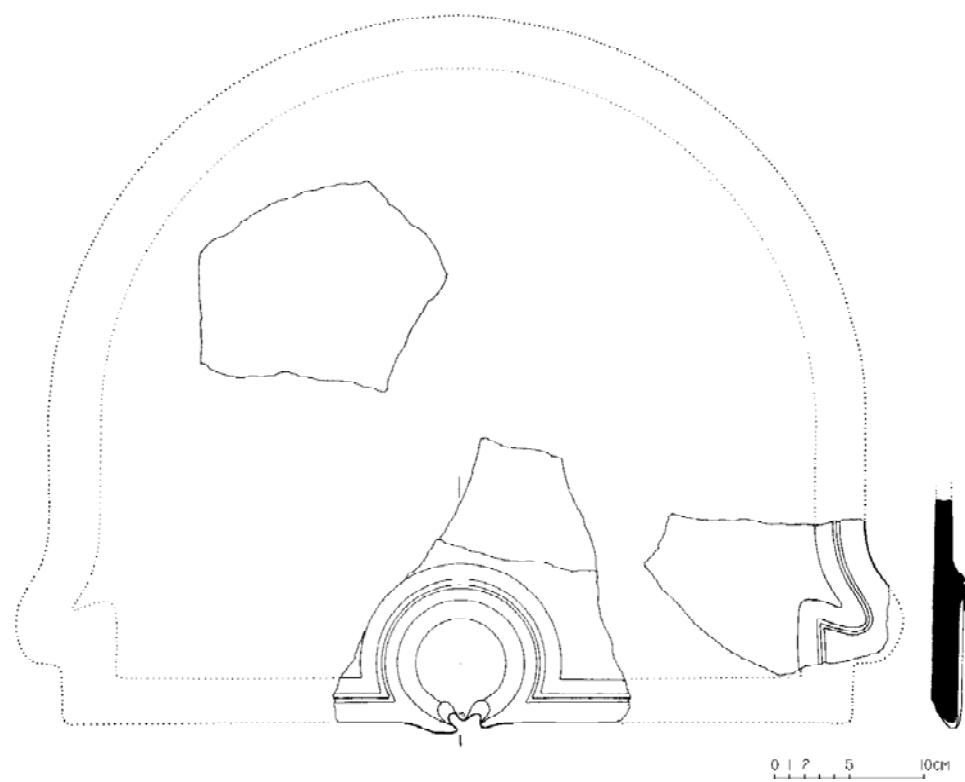
Sl. 36. Ulomci rimskoga stola (mensa) iz vile u Barama s prijedlogom rekonstrukcije
(crtež: Zoran Podrug).

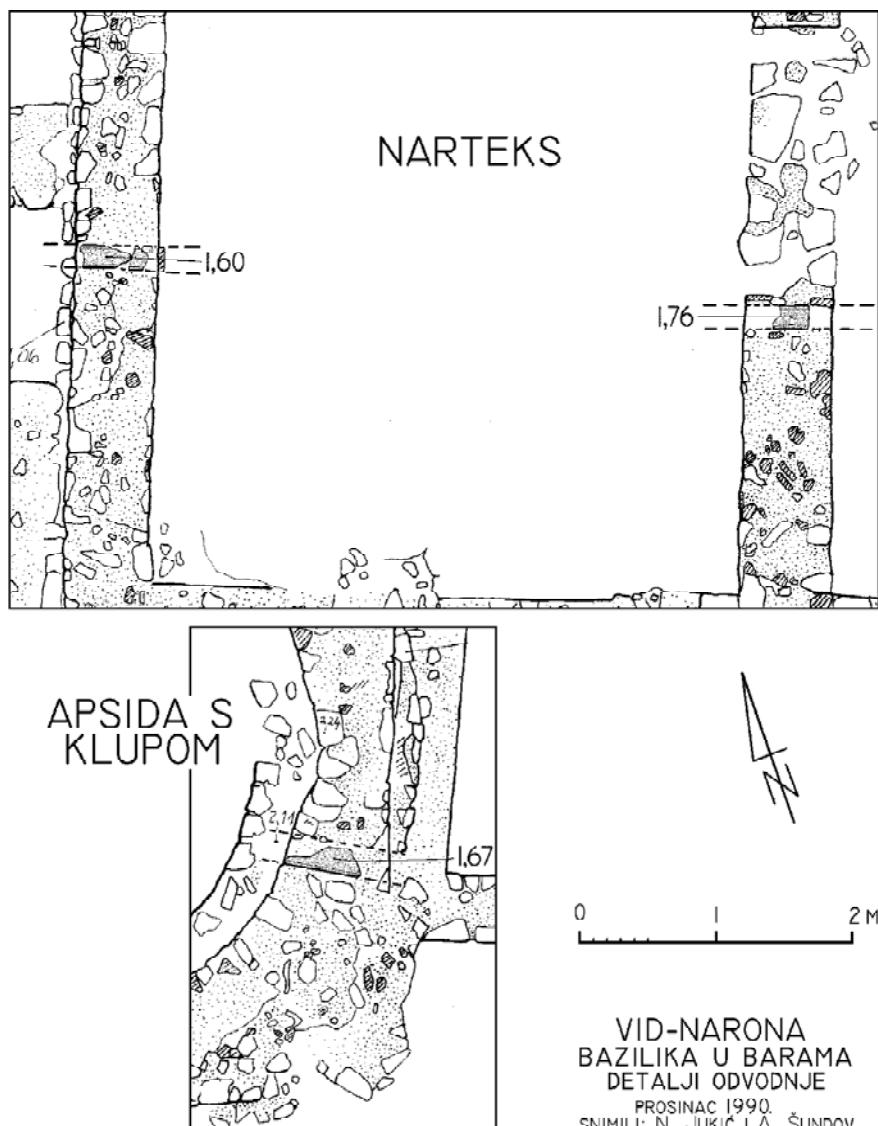
Sl. 37. Crkva u Erešovim barama: detalji odvodnog sustava (dokumentacija: Nada Jukić i Ante Šundov).

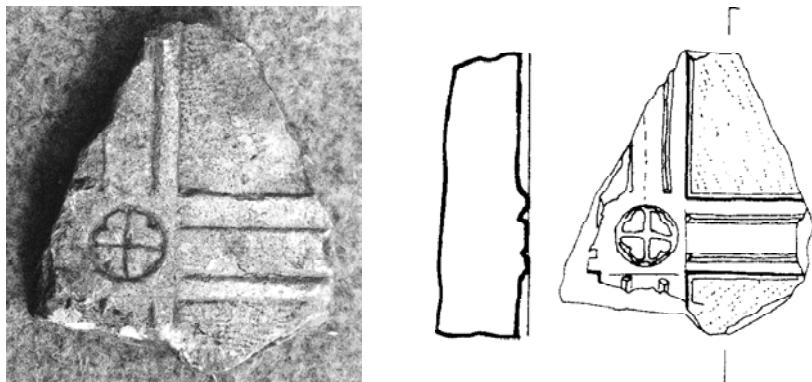
Sl. 38. Ulomak starokršćanskog pluteja iz crkve u Barama.
Fig. 38. Fragment du chancel paléochrétien de l'église à Bare.

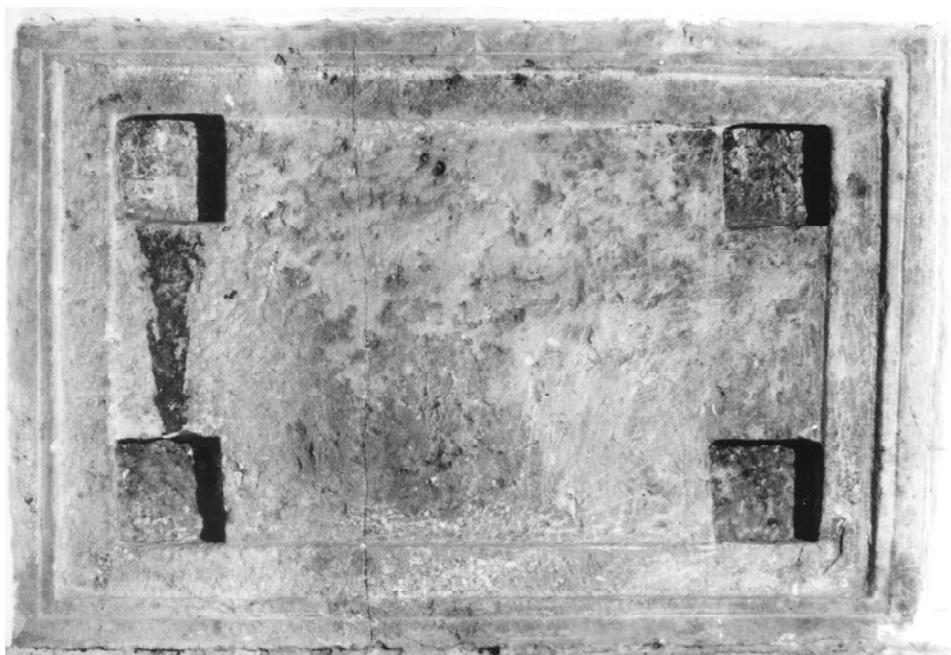
Sl. 39. Postolje starokršćanskog oltara ugrađeno u zid Erešove kule.
Fig. 39. Base de l'autel paléochrétien scellé dans le mur de la Tour Ereš.

Dakle, crkvu u Barama možemo zamisliti s prozorima, vjerojatno, barem u dijelu apside, koje su - makar dva - omogućavali doprozornik i jedan ili dva imposta, bogato dekorirana. Svetlo je padalo na oltar koji je bio položen na četiri noge i najvjerojatnije pravokutan. Između oltara i lade bila je uobičajena oltarna pregrada, izbačena u prostor lade, tj. quadratuma.

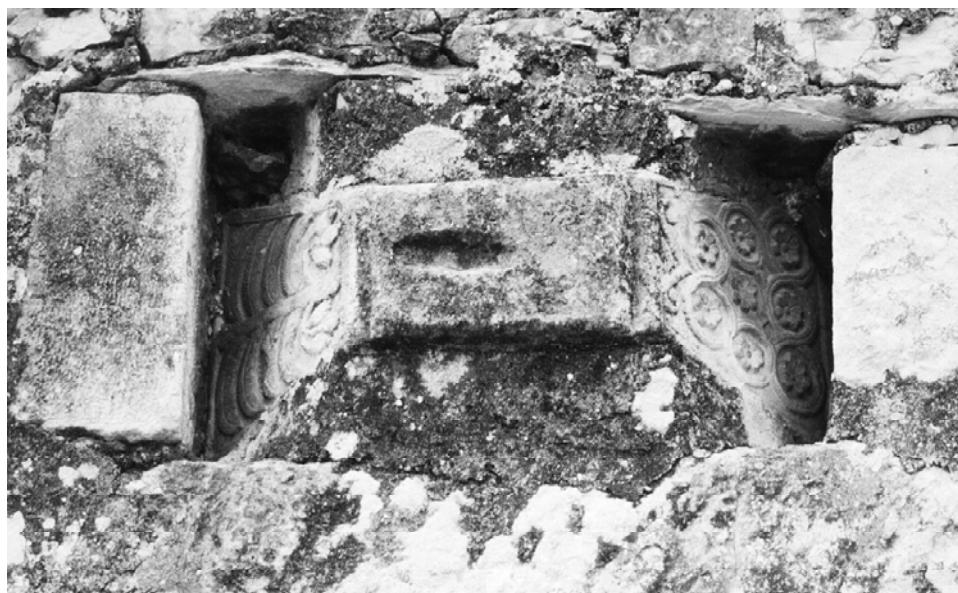
Sl. 40. Starokršćanski impost uzidan u Erešovoј kuli.
Fig. 40. Imposte paléochrétienne murée dans la Tour Ereš.

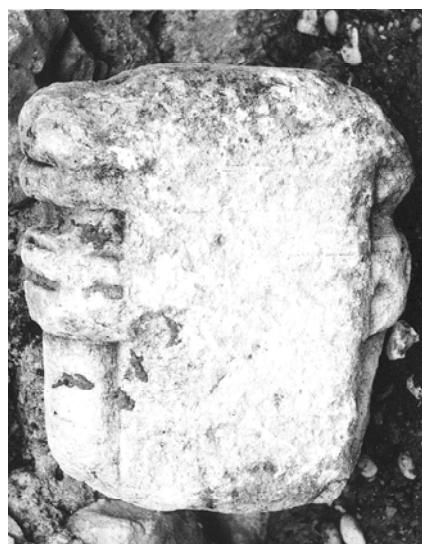
Sl. 41. Doprozornik koji se nalazio ispred Erešove kule.
Fig. 41. Colonne de meneau qui se trouvait devant la Tour Ereš.
