Emilio MARIN

EREŠOVE BARE
VILLA SUBURBANA IZ 3. STOLJEĆA I STAROKRŠĆANSKA
CRKVA IZ 7. STOLJEĆA U NARONI

EREŠOVE BARE, VILLA SUBURBAINE DU III^e SIÈCLE ET ÉGLISE
CHRÉTIENNE DU VII^e SIÈCLE À NARONA

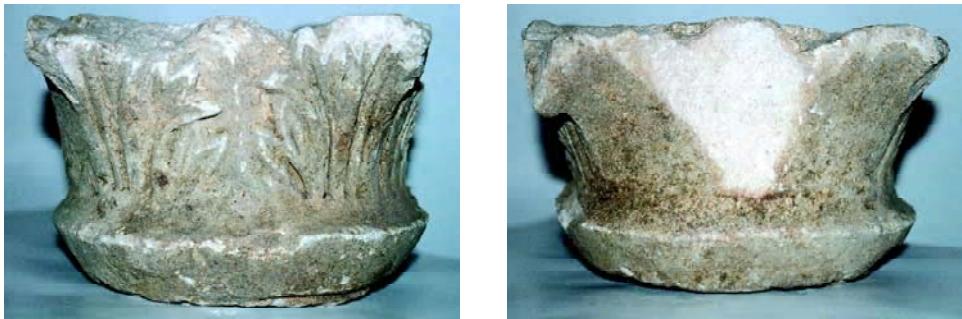
*Sl. 42. Oštećeni kapitel oltarne pregrade iz Erešovih bara.
Fig. 42. Chapiteau endommagé de la barrière d'autel de Erešove bare.*

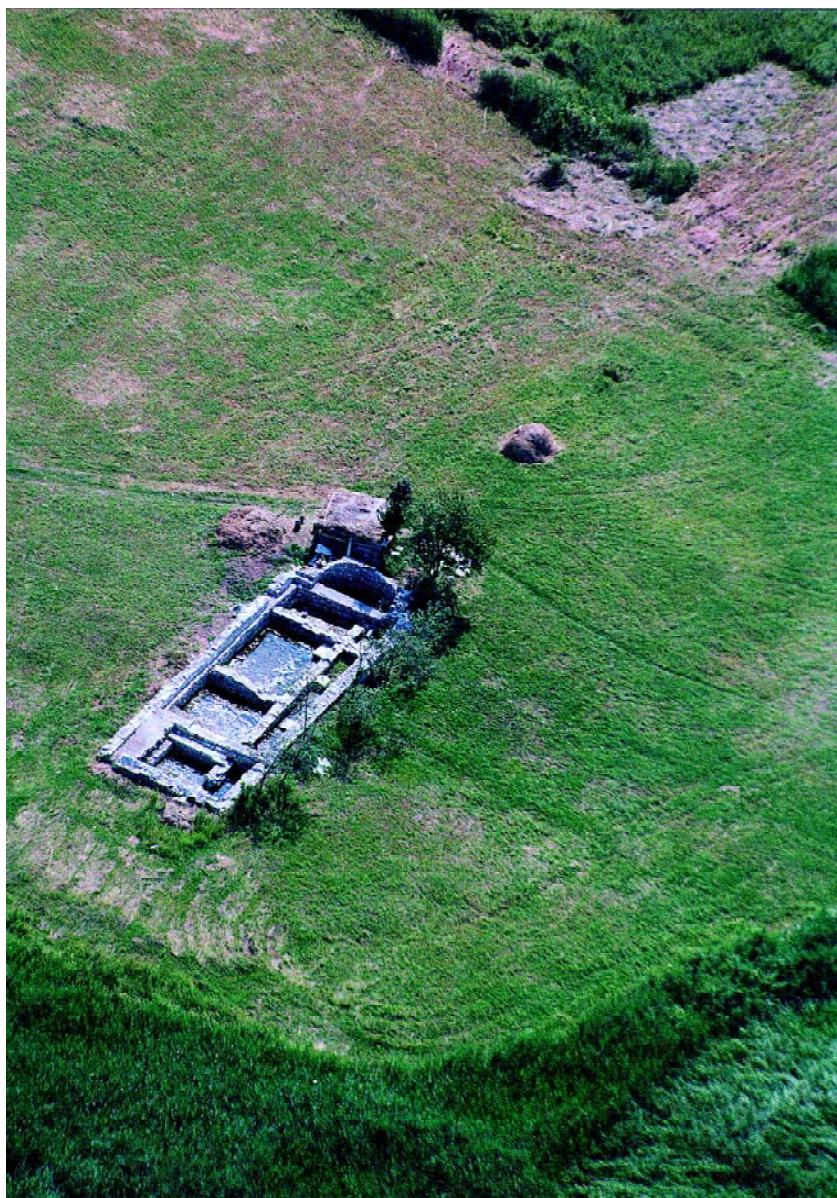
Sl. 44. Erešove bare, vila i crkva (zračni snimak: Tonko Bartulović).
Fig. 44. Erešove bare, la villa et l'église (vue aérienne: Tonko Bartulović).

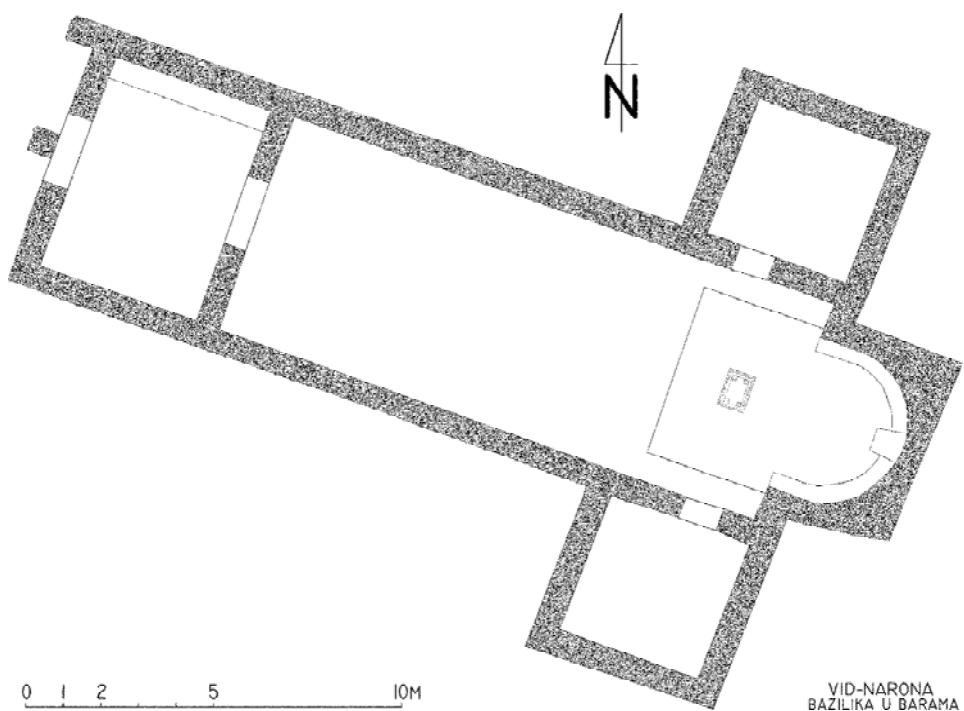
Sl. 45. Crkva u Erešovim barama: prijedlog rekonstrukcije (crtež: Branko Pender).
Fig. 45. Église à Erešove bare: proposition de restitution (dessin: Branko Pender).

Dakle, crkvu u Barama možemo zamisliti s prozorima, vjerojatno, barem u dijelu apside, koje su - makar dva - omogućavali doprozornik i jedan ili dva imposta, bogato dekorirana. Svetlo je padalo na oltar koji je bio položen na četiri noge i najvjerojatnije pravokutan. Između oltara i lade bila je uobičajena oltarna pregrada, izbačena u prostor lade, tj. quadratuma.
