Kapela Uznesenja Blažene Djevice Marije u Dragotinu

Hrvatski restauratorski zavod

Restauratorski odjel Osijek

U okviru djelatnosti Hrvatskog restauratorskog zavoda, Restauratorskog odjela Osijek 2005. g. provedena su konzervatorsko restauratorska istraživanja u kapeli Uznesenja Blažene Djevice Marije u Dragotinu. Na temelju fizičkog istraživanja objekta in situ, dokumentacije postojećeg stanja, utvrđivanja stanja oštećenosti, arhivskih i povijesnih istraživanja te izrade grafičke dokumentacije izrađen je konzervatorsko restauratorski elaborat.

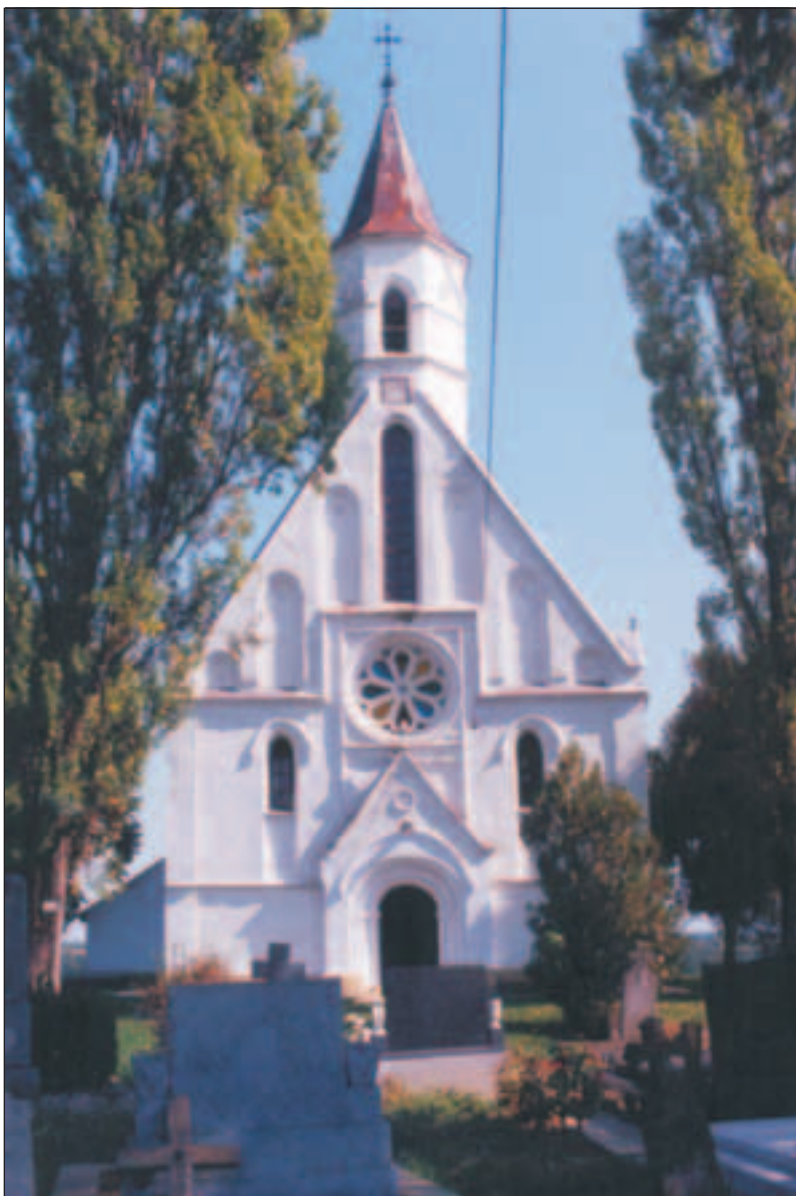
Glavno pročelje (pogled sa zapada)

Glavno zapadno pročelje je bogato profilirano, a iznad njega, u središnjoj osi uzdiže se poligonalni zvonik. Zidna ploha pročelja je razdjelnim vijencima podijeljena u tri etaže. U središnjoj osi dominira plastički kameni ožbukani portal, iznad kojeg se nalazi rozeta. Bočno, u zoni druge etaže su dva polukružno zaključena prozora koje u zoni nadsvijetla uokviruje prozorska profilacija. U trećoj etaži, koja je riješena kao trokutasti zabat, stupnjevito su raspoređene plitke polukružno zaključene niše, a u sredini je prozor istog oblika.

Na fasadnom je platnu uslijed kapilarne vlage došlo do ljuštenja boje, a zbog narušene statike do napuknuća zidova (na zapadnom pročelju – od parapeta prozora iznad rozete do tjemena portala). Pukotina je dubinska i vidljiva i u unutrašnjosti zvonika.

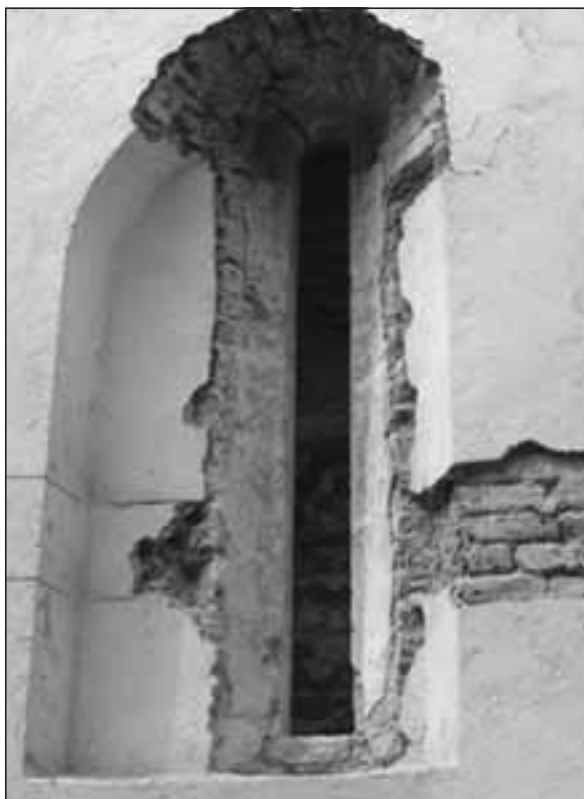
Gotički prozor
