Stručni rad/Professional paper
Primljen/Received: 8. 5. 2018

Novootkriveni fragment antičkog zidnog oslika iz Cavtata: istraživanje, konzerviranje i mogućnost prezentacije

NEWLY-DISCOVERED FRAGMENT OF AN ANCIENT WALL PAINTING IN CAVTAT: RESEARCH, CONSERVATION, AND POSSIBILITY OF PRESENTATION

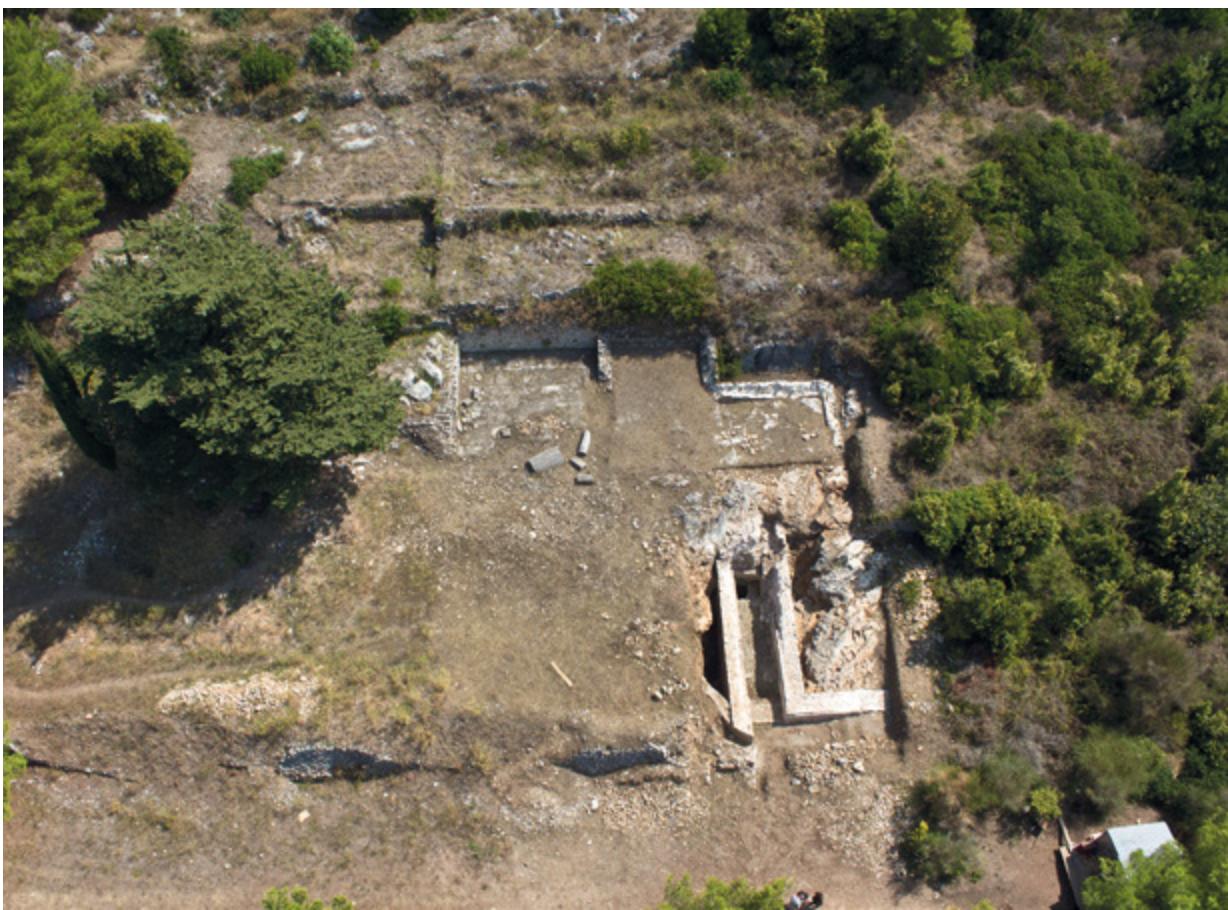
1 Arheološki lokalitet Rat, Cavtat, snimka iz zraka (snimio L. Đurović)

Rat archaeological site, Cavtat, aerial view (L. Đurović)

Sam arhitektonski kompleks (sl. 1) prilagodio se lagano ukošenoj morfologiji terena te se na nekoliko razina, pravilno pozicioniran, padinom poluotoka spušta prema moru. Dosadašnjim iskopavanjima, na jednoj od razina, potvrđen je broj od sedam prostora u nizu (sl. 2). Po tri prostorije gotovo su simetrično postavljene sa sjeverne i južne strane središnjeg dijela na kojem je nekad, vjerojatno, bilo stubište koje je vodilo na više razine. Nažalost, zbog nedovoljnog stupnja istraženosti nemoguće je pretpostaviti točnu dispoziciju prostornih jedinica na ostalim nivoima. Također, za sada nije moguće determinirati namjenu cijelokupnog kompleksa.⁷

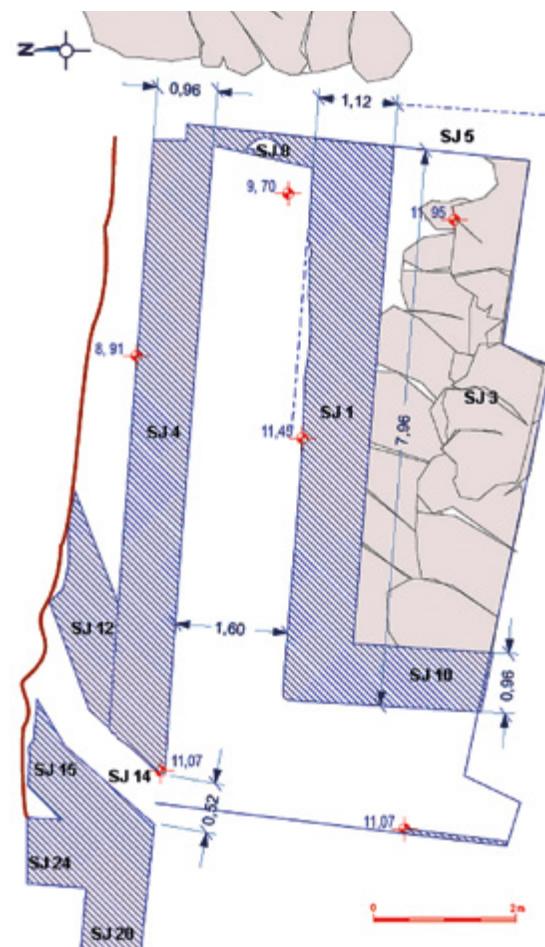
3 Sonda 1, tlocrt (izradili L. Piplica i H. Puhara)
Probe 1, layout (L. Piplica and H. Puhara)

U istraživanjima provedenim 2014. godine, na jugozapadnom rubu kompleksa, na novoj, nižoj razini, gdje je još od prethodnih iskopavanja ostao vidljiv dio zida s nišom, u sklopu sonde veličine 10 x 5,5 m, otkrivena je cijela prostorija (sl. 3). Definirani su joj sjeverni i južni zid, rastvoren ulazni dio te na istočnom kraju prostorije jama, vjerojatno bunar. Zidovi su debljine gotovo jedan metar, dok je prostorija široka tek 1,6 metara, a dužina iznosi nešto malo više od osam metara. Struktura zida je tipično rimska; na čeonim stranama, unutarnjim i vanjskim, zid je građen pravilnim, tesanim kvadririma povezanim žbukom. Unutrašnjost mu je ispunjena nepravilnim

ulomcima kamena utopljenim u obilnu količinu vapnenog morta. Vidljiv je potpun presjek zida.

Na južnom zidu (SJ 1) sačuvan je fragment zidnog oslika *in situ*, dimenzija 1,75 x 0,75 m, dok je na sjevernom zidu (SJ 4) sačuvan manji fragment istog tipa oslika. Na južni zid (SJ 1) okomito prema jugu nastavlja se drugi zid (SJ 10), koji na svojem zapadnom licu ima ostatke fine ružičaste, hidraulične žbuke.⁸

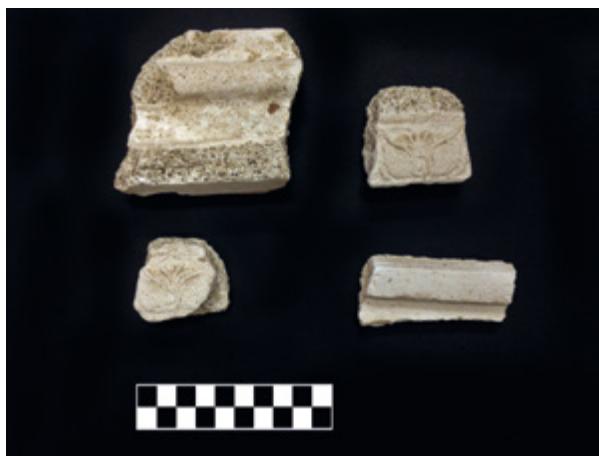
4. Fragmenti štukodekoracije, sonda 1 (snimila H. Puhara)
Stucco decoration fragments, probe 1 (H. Puhara)

Zidovi su vjerojatno nosili bačvasti svod, što potvrđuje velik broj pronađenih ulomaka sedre te kameni segment arhivolta, čija je pročelna visina 58 cm, dužina gornjeg dijela 40 cm, donjeg 28 cm, a dubina 62 cm. Također, prema pronađenim ulomcima štuko dekoracije (sl. 4) i raznobojnim fragmentima mramornih pločica,⁹ može se pretpostaviti da je gornja zona zidnog oslika bila zaključena štukoprofilacijom, a donja zona zida, ispod oslika, vjerojatno je bila dekorirana mramornom opatom.

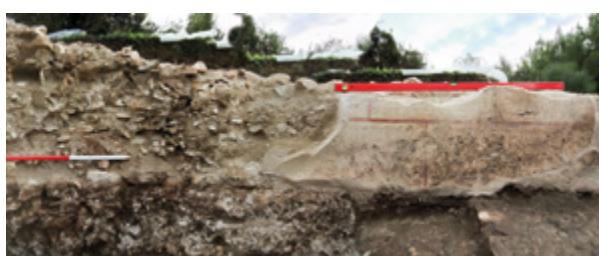
5. Ostatak zida sa zidnim oslikom (snimio L. Piplica)
Wall remains with a wall painting (L. Piplica)

Sačuvani zidni oslik (sl. 5) linearna je dekoracija na blijedoružičastoj, gotovo bijeloj, podlozi.

Zidna površina bila je podijeljena na pravilne četvorine tanjim i debljim crvenim linijama. Širine debljih crvenih linija variraju od 2 do 3 cm, a tanje linije su širine 0,5 cm. Na vanjskim kutovima tanjih linija nalaze se mali, stilizirani grozdovi (sl. 6).

Prema rasporedu vertikalnih linija možemo pretpostaviti da je zidna ploha horizontalno bila podijeljena na tri polja.¹⁰

Restauratorskom žbukom porubljeni su rubovi zidnog oslika, a lakune i pukotine zapunjene. Proces konzerviranja trenutačno je zaključen nanošenjem „žrtvene žbuke“ koja čuva zidnu sliku od nepovoljnih klimatskih utjecaja, ali i mogućih mehaničkih oštećenja.³³

Na ovom stupnju istraženosti jedina mogućnost prezentacije zidanog oslika je da on do donošenja konačnog rješenja ostane prekriven „žrtvenom žbukom“ preko koje će se eventualno oslikati replika dekoracije. Na taj način fragment žbuke s oslikom ostaje na izvornom mjestu, a zaštićen je od nepovoljnih atmosferskih utjecaja i mogućih mehaničkih oštećenja.

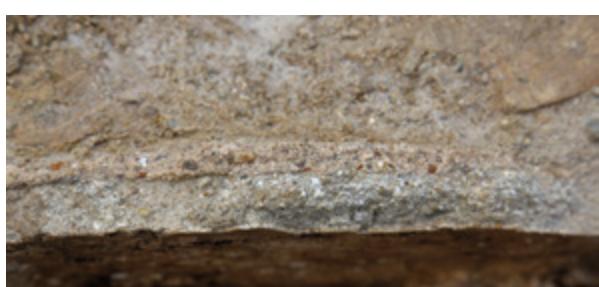
7. Presjek žbukanog sloja (snimila A. Požar Piplica)
Plaster layer cross-section (A. Požar Piplica)

Sam presjek oslika i žbukane podloge¹⁴ upućuje na visoku razinu tehničke izvedbe, a čine ga dva sloja grublje žbuke – *arriccio* i finalni sloj – *intonaco* (sl. 7).

Prvi sloj uza zid (*arriccio* 1), čija debljina varira s obzirom na podlogu, krupnije je granulacije, a sastoji se od vapna, tučene opeke, kvarca i riječnog pijeska, crvenkaste je boje, izrazito jake čvrstoće.

Drugi sloj žbuke (*arriccio* 2) je sivkaste boje, istog sastava kao i prvi, ali s nešto više postotka vapna i s manjom količinom drobljene opeke, debljine 2 cm. Završni tanki sloj, *intonaco*, izrazito je fine obrade, debljine 0,3 cm.

Analizom žbuke oslikanog fragmenta mikroskopskim pregledom mogu se uočiti „zaobljena i uglata zrnca pretežno bijele, sive, žučkaste, crvene i crne boje i mjestimično sitnije bijele grudice karbonatnog veziva te usitnjena opeka“, u oba sloja. Također, izmjereno je da se donji sloj mjereno uzorka (*arriccio* 1) sastoji od 54,8 % veziva i 45,2 % punila, a gornji sloj (*arriccio* 2) od 61,1 % veziva i 38,9 % punila,¹⁵ što govori o dobrom poznavanju same tehnologije izrade žbuke. Tako je prvi sloj vapnene žbuke koji se nanosi na kamenu strukturu zida kao nosioca uvijek krupnije granulacije, u sastavu ima više usitnjene opeke i manje veziva od sljedećeg sloja žbuke koji ima finiju granulaciju punila, manje tučene opeke i više veziva.¹⁶

Analizom veziva tankoslojnom kromatografijom dalo se zaključiti da ispitani uzorak sadrži kalcijev karbonat (CaCO_3) te da je prisutna i manja količina veziva na bazi proteina, dok je analizom crvenog pigmenta ustanojeno da se radi o crvenom okeru (Fe_2O_3) s prisutnošću kalcijskog karbonata iz podloge te tragovima titanija, mangana i stroncija. Željezni oksidi su često vulkanskog porijekla te

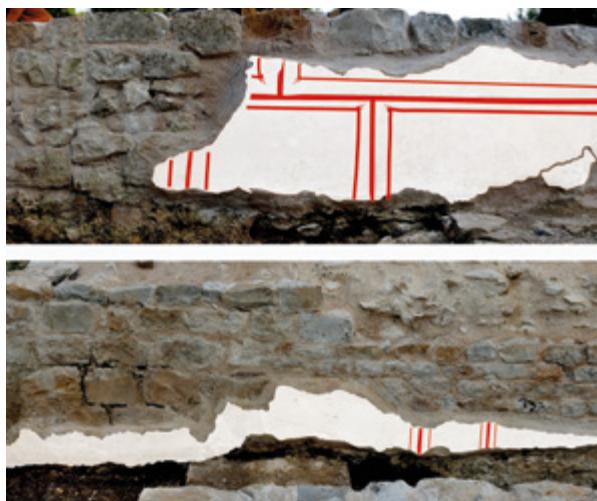
8. Grafički prikaz oslika (izradio L. Piplica)
Drawing of the wall painting (L. Piplica)

Taj specifični oblik dekoracije kakav vidimo sačuvan na fragmentu s lokaliteta Rat, tzv. linearni stil,¹⁸ javlja se tek potkraj 2. stoljeća, u vrijeme Severske dinastije, a karakterističan je za 3. stoljeće (sl. 8).¹⁹

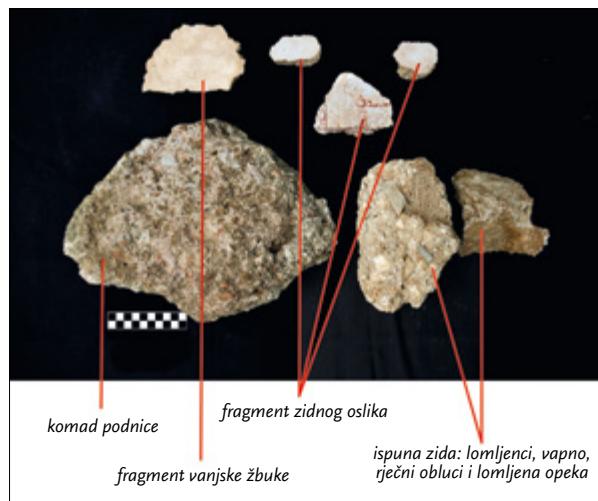
9. Fragmenti različitih vrsta žbuka iz sonde 1 (snimila A. Požar Piplica)
Fragments of various types of plaster from probe 1 (A. Požar Piplica)

Tijekom istraživanja, izvan svoje primarne pozicije,²³ pronađen je veći broj ulomaka žbuke s oslikom (sl. 9).²⁴ Uglavnom je riječ o ulomcima bijele površine s crvenim linijama, ali nije zanemariv ni broj fragmenata koji imaju oslik naslikan crnom, oker, zelenom ili plavom bojom.

Osim uobičajene linearne dekoracije, na nekoliko fragmenata vidljive su i zakriviljene linije pa možemo pretpostaviti da je unutar polja, uokvirenih crvenim linijama, bio i mali, središnji figurativni ili floralni prikaz ili možda veduta.²⁵

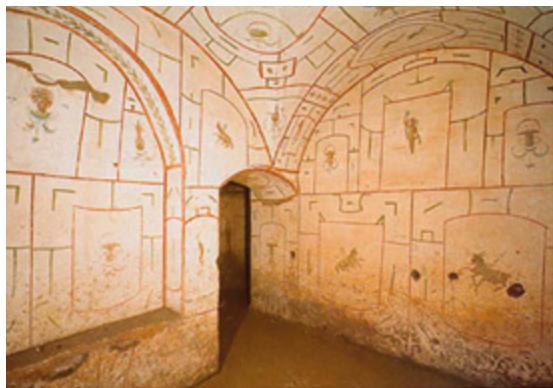
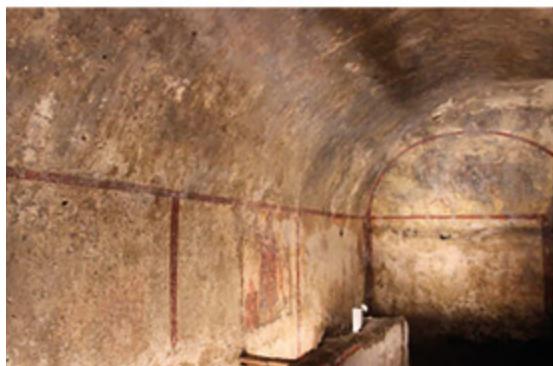
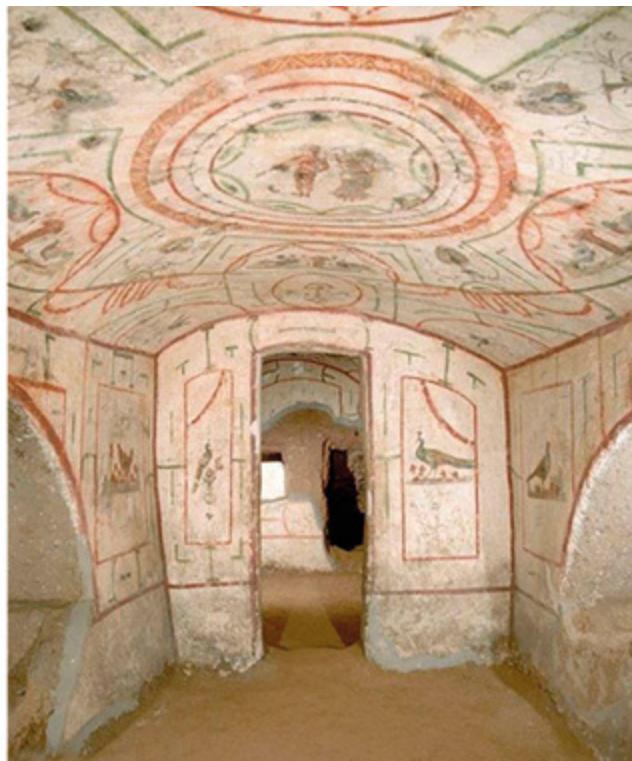
10. Lijevo gore: katakombe sv. Sebastijana, Rim; lijevo dolje: Mitrej, Capua; desno: Vigna Randanini, židovske katakombe, Rim
Upper left: Catacombs of St. Sebastian, Rome; lower left: Mithraeum, Capua; right: Vigna Randanini, Jewish catacombs, Rome

Tijekom 3. stoljeća, stoljeća političke i ekonomске depresije, u dekoraciji zidnih oslika favoriziraju se jednostavne linearne forme kakve najčešće nalazimo kod oslika rimske katakombi, svetišta mitračkog kulta, ali i u privatnim obiteljskim prostorima (sl. 10).²⁰

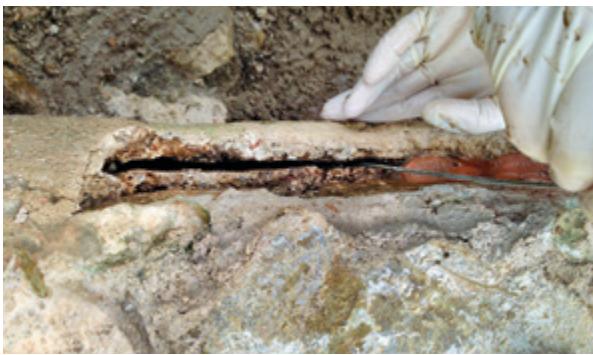
11. Konsolidacija žbuke (snimila H. Puhara)
Plaster consolidation (H. Puhara)

Ponekad je, tijekom arheoloških iskopavanja i spuštanja slojeva, trebalo učvrstiti žbukani sloj, mjestimično odvojen

od zida, kako bi se zadržao na prvotnom mjestu, što je i provedeno upotreboom restauratorske žbuke.²⁷

Konsolidacija žbuke provedena je postupkom injektiranja kalcitnog vapna i fino mljevene cigle (sl. 11).²⁶ Takva injektivna smjesa amortizirajuća je i vrlo čvrsta u vezivanju slojeva žbuke, a nema nikakvih kemijskih aditiva koji bi, dugoročno, mogli pokrenuti štetne procese.

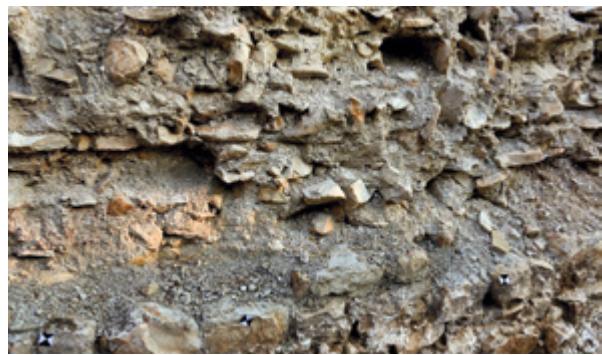
12. Sačuvani dio zida, ispuna (snimila A. Požar Piplica)
Preserved part of the wall, filling (A. Požar Piplica)

Budući da je veći dio zidova unutar prostorije izgubio svoje unutarnje lice te je ostala vidljiva samo ispuna, na mjestima visine i do 1,30 m, koja se počela osipati, zbog statičkog učvršćenja trebalo je obaviti djelomičnu rekonstrukciju zidova (sl. 12). Kako su kameni tesanci, kao dobar građevni materijal za sekundarnu upotrebu, vadeni i odneseni prije nego što se pristupilo nivelaciji tla,²⁸ za obnovu zidne konstrukcije upotrijebљen je materijal pronađen tijekom istraživanja.

Zahtjevan postupak konsolidacije zidova temeljio se na izvornim materijalima i tehnikama.

Osim minimalne rekonstrukcije dijela zida, ostaci vidljive ispune zida u više navrata su ispirani *Asepsolom*²⁹ i vapnenom vodom, kako bi se uklonile naslage organskih materijala. Fiksiranje dijela sloja ispune izvedeno je vapnenom žbukom, i to u dva sloja. Prvi sloj bio je manje gustoće, gotovo tekuć, a sastojao se od vapna, neprosijanog pijeska, nešto više tučene opeke i iskopanog materijala (školjke, kameni obluci i ulomci opeke). Drugi, tanji sloj žbuke bio je finije teksture, sadržavao je više vapna i prosijani pijesak.
