# Izgradnja župnih kurija u Hrvatskom zagorju u drugoj polovici 18. stoljeća

Izvorni znanstveni rad – *Original scientific paper*

Ključne riječi: stambena arhitektura, kasni barok, župna kurija, Belec, Pregrada, Krapina

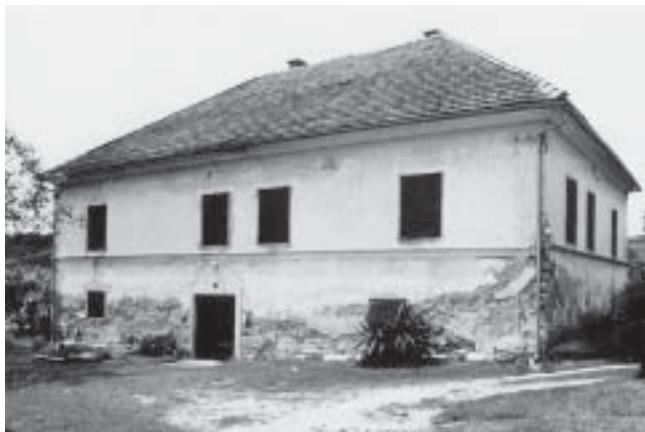
Desinić, župna kurija, istočno pročelje (foto: M. Drmić)  
Desinić, parish house, east façade

*Župna kurija u Desiniću*, dovršena 1756. godine,<sup>12</sup> ima sličan raspored u prizemlju: po sredini kurije smješten je široki hodnik, od glavnog ulaza na istoku do dvorišnog ulaza sa zapadne strane. S obje strane hodnika smještene su prostorije, a u sredini, s južne strane, nalazi se stubište za kat. Prostorije na sjevernoj strani prizemlja imaju gospodarsku namjenu, a nadsvođene su bačvastim svodovima sa susvodnicama, jednakom kao i ulazni dio i kuhinja, smještena uz dvorišni ulaz. U Desiniću se nekad na začelnoj strani na katu nalazio i drveni *ganjčec*. Etaža kata izmijenjena je pregradnjama i proširivanjem, povećan je broj prozorskih otvora i njihova veličina, te je i na pročelju izgubljen ritam prozorskih osi.

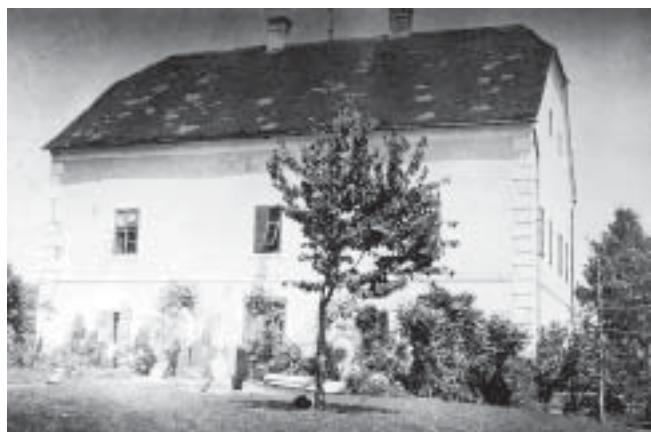
Belec, župna kurija, zapadno pročelje (foto: Gj. Szabo, Uprava za zaštitu kulturne baštine, Zagreb)  
Belec, parish house, west facade

I ovdje se na pročelju i na začelju nalaze po tri prozorske osi. Izvorno je postojala diferencijacija prozorskih otvora po etažama: u prizemlju su bili manji nego na katu, a na tavanu okrugli, ali do danas su većinom izmijenjeni. Pročelje je bilo uokvireno snažnom rustikom,<sup>17</sup> koje više nema, dok je sačuvan razdjelnji vijenac između prizemlja i kata. Za kuriju u Belcu možemo utvrditi da je rađena prema projektu koji je uključivao veće ambicije od stvaranja tek praktičnog i trajnog stambenog prostora. To pokazuje naglašena reprezentativnost i centralnost prostorne koncepcije, vidljiva u pažnji posvećenoj stubištu i predvorju, kao i u dekorativnim detaljima. Poprečan hodnik po sredini prizemlja poznat iz ranijih primjera, prisutan je i ovdje, u obliku širokog predvorja. U idućem primjeru, kuriji u Pregradi, njegova dužina još je više

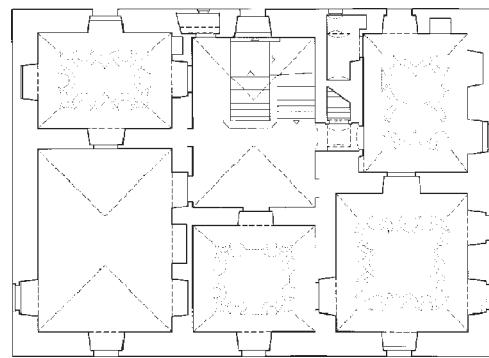
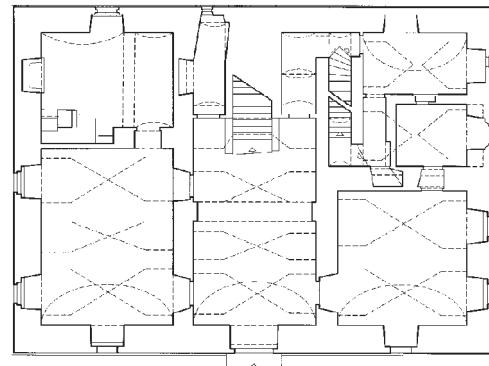
Belec, župna kurija, tlocrt prvoga kata, tlocrt prizmlja (arhitektonski snimak: D. Stepinac, M. Stepinac, D. Iveta)  
Belec, parish house, plan of the first floor; plan of the ground floor

Iako je i objekt *župne kurije u Belcu* skromne vanjskine, riječ je o župnoj kuriji donekle izraženijih stilskih značajki. Katnica od kamena sagrađena je jugoistočno od tadašnje župne crkve, današnje kapele sv. Jurja. U vizitaciji iz 1756. navodi se kao dovršena 1755. godine.<sup>14</sup> Opis iz vizitacije odgovara uglavnom i današnjem izgledu kurije. Unutrašnjost kurije organizirana je na obje etaže oko središnje osi. U prizemlju se nalazi prostrano predvorje, u dnu kojega su u osi smještene stube za kat. Sa sjeverne i južne strane zgrade razmještene su prostorije utilitarne i administrativne namjene. Pod južnom polovicom kurije smješten je podrum, nadsvođen, kao i prizemlje, bačvastim svodovima sa susvodnicama, koji su u podrumu u potpunosti izvedeni od kamena.<sup>15</sup> U izvedbi stubišta za kat zanimljivo je da se nakon odmorišta, na istočnoj strani nastavlja do prozora na začelju nekoliko stuba u osi s krakom koji vodi iz prizemlja. Kako te stube nemaju nikakvu uporabnu namjenu, sve upućuje na to da su izgradene kao pokušaj naglašavanja reprezentativnosti i veličine stubišta. U osi predvorja smještena je najmanja soba na katu. *Palača*, ujedno i najveća soba, nalazi se u sjeverozapadnom uglu zgrade. Takav, bočni smještaj *palače* kosi se s centralnom organizacijom prostora oko stubišta i predvorja, unutar koje bismo očekivali *palaču* na pročelju, u osi s ulazom, ali tada bi *palača* imala manje dimenzije, dok je ovako istaknuta veličinom u odnosu na ostale sobe, kako opaža i vizitator. Sve sobe nadsvođene su koritastim svodovima, ukrašenima geometrijskim štukaturama, osim u *palači*, gdje se ukras nije sačuvao.<sup>16</sup>

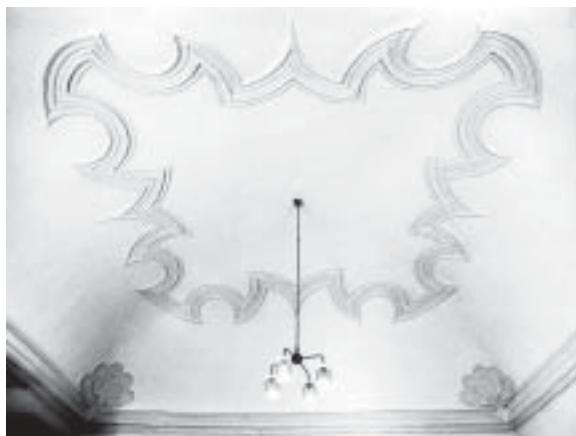
Belec, župna kurija, svod u sobi na katu (foto: M. Drmić)  
Belec, parish house, the vault of the room on the first floor

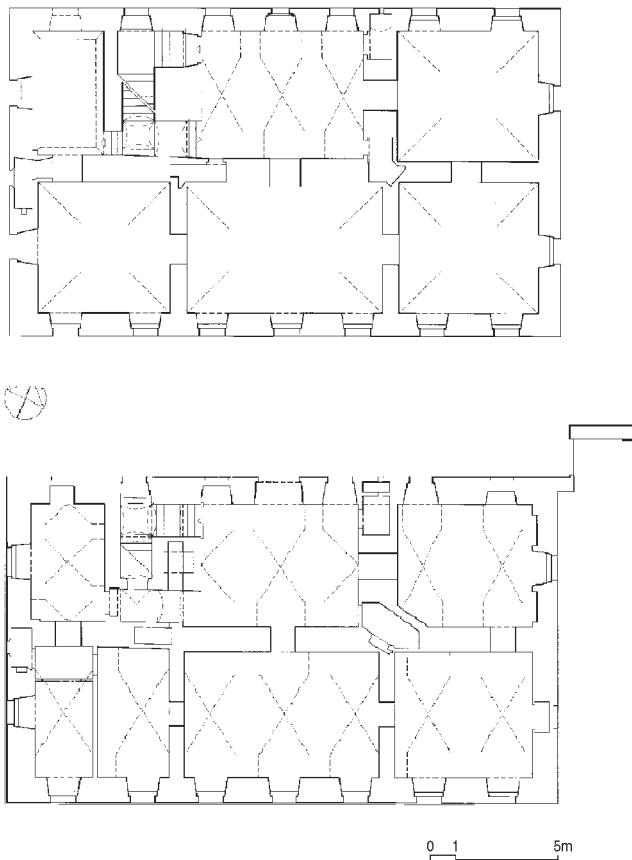
Pregrada, župna kurija, tlocrt prvoga kata, tlocrt prizemlja (arhitektonski snimak: D. Stepinac; obrada: M. Stepinac)

Pregrada, parish house, plan of the first floor, plan of the ground floor

*Župna kurija u Pregradi* započeta je 1749., ali je prizemlje dovršeno tek 1761., a cijela građevina 1786. godine.<sup>18</sup> Izgradnjom nove crkve početkom 19. stoljeća u podnožju uzvisine na kojoj su se nalazile stara crkva i župna kurija, zgrada kurije ostala je istaknuta na povišenom položaju te dominira nad cijelim naseljem. To je voluminozna katnica od kamena i opeke, s ulazom na sjevernoj začelnoj strani, dok je glavnim pročeljem okrenuta prema crkvi i naselju.<sup>19</sup> Kako se spominje u izvorima, gradnju su izvodili majstori iz Maribora.<sup>20</sup> Objekt je dimenzijama i složenošću istaknut među ostalim župnim kurijama. Pod cijelom zgradom nalazi se podrum, nadsvoden bačvastim svodovima sa susvodnicama, podržavanima s tri masivna stupca. Prostorije prizemlja i kata smještene su uokolo središnjeg predvorja; reprezentativne se na-

laze na južnoj strani kurije, na zapadu je smješteno trokrako stubište, odvojeno vratima od kovanog željeza. Prostorije prizemlja nadsvodene su bačvastim svodovima sa susvodnicama preolomljenih bridova, kao i predvorje na katu, dok sobe na katu imaju koritaste svodove, ukrašene geometrijskim štukaturama. *Palaca* je najveća soba, smještena sredinom južne strane i rastvorena s tri prozora.

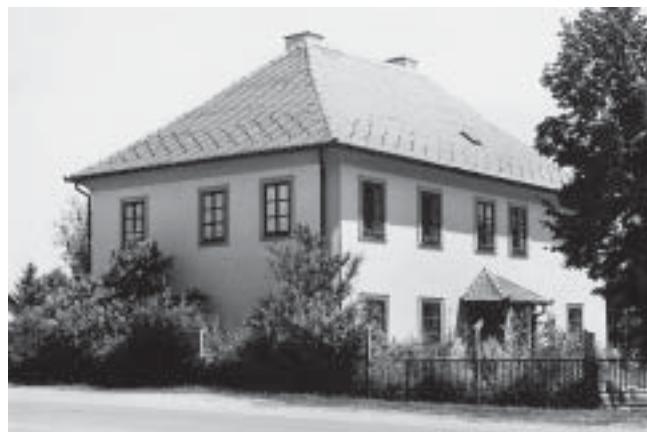
Konjščina, župna kurija, pogled s jugozapada (foto: M. Drmić)  
Konjščina, parish house, view from the south-west

*Župna kurija u Konjščini*<sup>25</sup> počela se graditi 1777. godine, sjeverno od crkve, na mjestu drvenog župnog dvora, a dovršena je 1799. godine, kako je uklesano na portalu. U unutrašnjosti se ponovo susrećemo s poprečnim predvorjem u prizemlju, s prostorijama raspoređenima s istočne i zapadne strane. U dnu predvorja nalazi se stubište za podrum, odnosno za kat. Podrum i prizemlje su nadsvodeni bačvastim svodovima sa susvodnicama. Na katu je donekle ponovljen raspored prizemlja, ali sve sobe su završene stropno, a kako župna kurija u Taborskom, započeta 1790.<sup>26</sup> i dovršena u nekoliko sljedećih godina također ima stropove na katu, mogli bismo zadnje desetljeće 18. stoljeća približno odrediti kao granicu za pojavu svodova na katu u župnim kurijama u Zagorju.

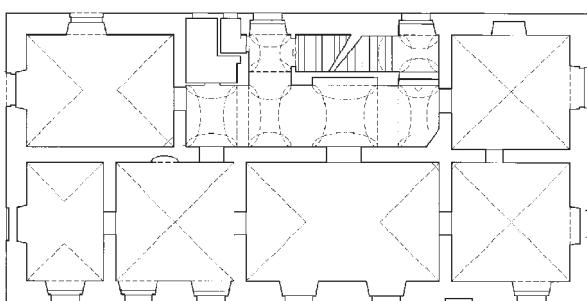
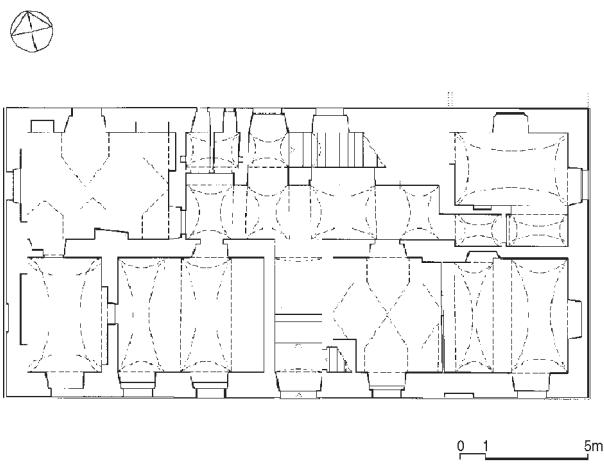
Krapina, župna kurija, južno pročelje, tlocrt prvoga kata, tlocrt prizemlja (arhitektonski snimak: D. Stepinac, M. Stepinac, D. Iveta)  
Krapina, parish house, south façade, plan of the first floor, plan of the ground floor

Dovršenje kurije u Pregradi istovremeno je s dovršenjem objekta iste namjene u Krapini, iako im je različita povijest gradnje. *Župna kurija u Krapini*, započeta početkom osamdesetih godina 18. stoljeća, dovršena je već 1786. godine.<sup>23</sup> Nalazi se na uzvisini sjeverozapadno od crkve, pročeljem okrenuta prema jugu. Započeta kasnije, župna kurija u Krapini primjer je drugačije stilске koncepcije od one u Pregra-

di, možda i jedini primjer baroknoga klasicizma među obrađenim kurijama. Najdjojmljiviji dio kurije u Krapini njezino je pročelje, raščlanjeno sa sedam prozorskih osi, ali i prostorna koncepcija unutrašnjosti pokazuje značajne razlike u odnosu na dosadašnje primjere. Od glavnog ulaza, smještenog u osi, vodi kratko stubište do uzdužno smještenoga hodnika po sredini zgrade. S obje strane hodnika nižu se prostorije, a uz začelni zid penje se stubište za kat. Reprezentativne i veće prostorije prizemlja smještene su na pročelnoj strani, a manje i utilitarne okrenute su prema začelju. Sve su prostorije nadsvodene, pojedine bačvastim svodom sa susvodnicama, a većina, uključujući i hodnik, češkim kapama. Hodnik kata položen je također uzdužno i nadsvoden češkim kapama, okružen sobama s tri strane. *Palača*, najveća soba, nadsvodena je koritastim svodom i smještena je nad ulazom izmaknuto iz središnje osi. Zgrada ima podrum tlocrtno u obliku slova L, s kraćim krakom pod istočnom stranom građevine. Svođen je plitkim češkim kapama. Pristupa mu se unutrašnjim stubištem uz glavni ulaz, a izvana sa zapadne strane. Iz tlocrta je jasno vidljivo nekoliko promjena: značenje hodnika je promijenjeno, kao i raspodjela unutrašnjega prostora: za razliku od poprečnoga hodnika koji dijeli dvije skupine prostorija ili centralnoga predvorja okruženog prostorijama, građevina je podijeljena na pročelnu, reprezentativnu stranu i začelnu stranu s utilitarnim sadržajima, a u skladu s tim sužuje se i izdužuje i prostor hodnika, smještenog uzdužno. I ovdje je prisutna diferencijacija u svodovima, s naglašenjom upotrebom čeških kapa, dok su sobe na katu svodenе koritastim i križnim svodovima. U cijelini gledano, takav tlocrtni raspored, iako konceptualni nov i različit, pokazuje nepravilnosti, a i nespretnosti u izvedbi, poput pojasnice u prizemlju hodnika u ulaznoj osi, neu Jednačenih susvodnicama bačvastog svoda u kuhinji ili raznolikih svodova na katu, a najuočljivije su teškoće u povezivanju unutrašnjosti kurije i razrađene vanjštine.<sup>24</sup> Može se naslutiti da je župnik, grof Franjo-Ksaver Oršić, naručio projekt od kvalitetnijega graditelja, koji su mu izveli lokalni majstori, odakle nesuglasice u izvedbi. Svakako se pročelje krapinske kurije, svojom arti-

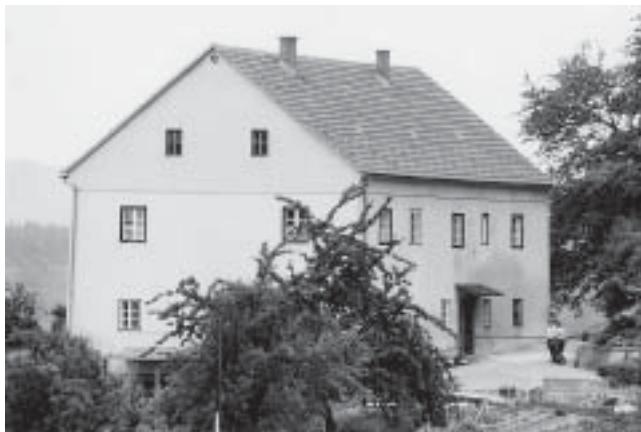
Taborsko, župna kurija, pogled s jugoistoka (foto: M. Drmić)  
Taborsko, parish house, view from the south-east

*Kurija u Taborskem* smještena je na skošenom terenu jugozapadno od crkve. U tlocrtu je pravokutnog oblika, s ulazom na dužoj, istočnoj strani, okrenutoj prema crkvi. Unutrašnjost prizemlja i kata organizirana je oko uzdužnog hodnika, okruženog prostorijama s tri strane; po jedna manja na bočnim stranama i niz većih prostorija okrenutih na zapad. Ulazna strana tretirana je kao začelna, tako se uz ulaz smještaju stubište za kat i utilitarne prostorije. Podrum i prizemlje nadsvodeni su češkim kapama i bačvastim svodom sa susvodnicama. Kao što je već spomenuto, na katu nema svodova, niz prolaznih soba završen je stropno, te jedino skroman štuko-vijenac na stropu *palače* označava reprezentativnost prostorije. Iako jednostavna, kurija u Taborskem pridržava se jedinstvene građevinske zamisli. U potpunosti je dovršena u relativno kratkom vremenu, dobrih je proporcija, preg-

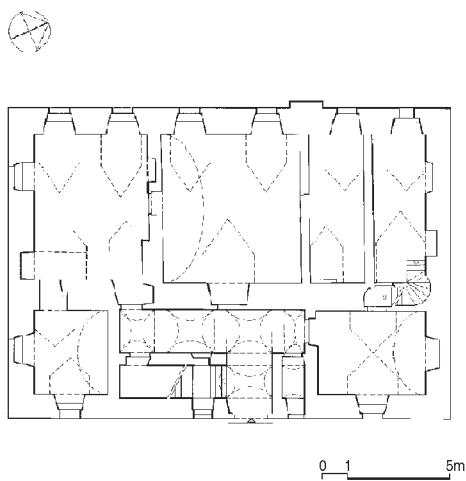
Taborsko, župna kurija, tlocrt prvoga kata, tlocrt prizemlja (arhitektonski snimak: D. Stepinac, M. Stepinac, D. Iveta)

*Taborsko, parish house, plan of the first floor; plan of the ground floor*

lednog i dosljedno provedenog rasporeda. Cjelovitost izvedbe zaokružuje i drugo, pomoćno, polukružno stubište u sjevernom dijelu građevine; smješteno u debljinu zida, povezuje župni dvor od podruma do kata.

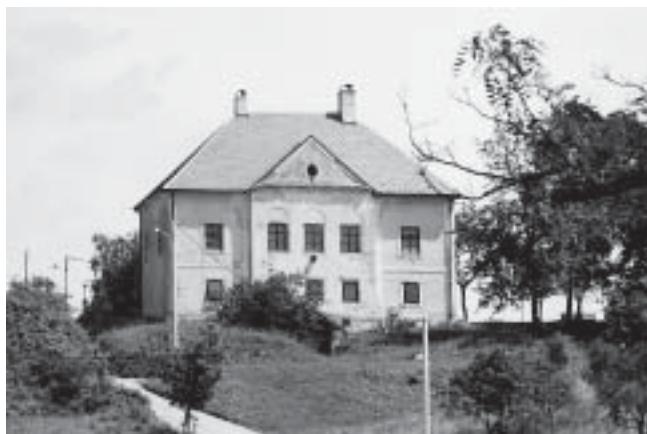
Radoboj, župna kurija, pogled sa zapada (foto: M. Drmić)  
Radoboj, parish house, view from the west

vetnaestog stoljeća na zapadno pročelje zgrade, kao što su trokutasti zabat s okulusom i izduženi polukružni lukovi što uokviruju prozorske otvore na rizalitu, dok je iznutra zadržana početna prostorna organizacija, kao i upotreba svodova na svim etažama.<sup>28</sup> Unutrašnji raspored sličan je u prizemlju i na katu – nakon ulaza slijedi prostrano predvorje, na sjevernoj strani zgrade je stubište, a duž južne i zapadne strane raspoređene su prostorije. Podrum je smješten pod većim dijelom zgrade i nadsvođen bačvastim svodovima poduprtima nizom lukova. Najveća soba i u prizemlju i na katu smještena je na sredini zapadne strane, rastvorena u obje etaže s po tri prozora. Kao sve sobe na katu, nadsvođena je koritastim svodom i obrubljena trakom vijenca izvedenom u štuku. Uvjeto rečeno, prostornu koncepciju možemo usporediti s onom u pregradskoj kuriji: prostorije su organizirane oko predvorja, stubište je smješteno bočno, a glavno pročelje na suprotnoj strani od ulaza. Pritom valja voditi računa da je u Radoboru riječ o puno skromnijoj izvedbi, i nipošto tako dosljedno provedenoj. Tako se, primjerice, na glavnom pročelju nalazi ulaz u podrum. Ulagana, istočna strana ponavlja staru she-

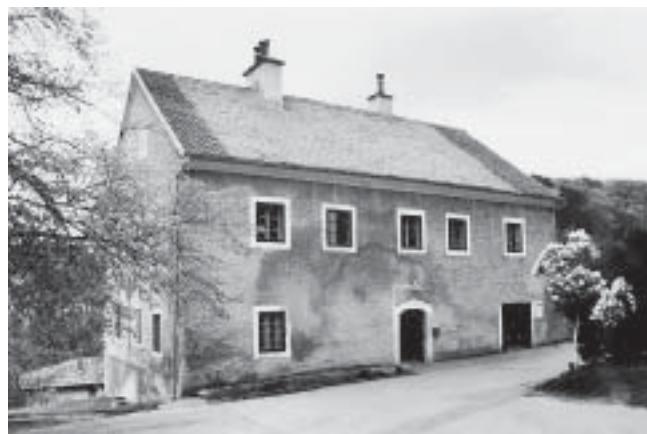
Lobor, župna kurija, istočno pročelje (foto: M. Drmić)  
Lobor, parish house, east façade

Na samom početku 19. st. nastaju još dva objekta: *župne kurije u Loboru*<sup>29</sup> (1803. g.) i u *Kostelu* (1805. g.). Riječ je o manjim i jednostavnijim objektima, koji se nastavljaju na ranije tipove istonamjenskih građevina, bez naglašenih stilskih značajki. Zgrada u Loboru smještena je na uzvisini istočno od crkve. To je katnica s ulazom na začelju, glavnim pročeljem okrenuta na zapad, prema crkvi i naselju. Ovdje se ponovo susrećemo s uporabom dijela prizemlja u gospodarske svrhe. Ostale, utilitarne prostorije, raspoređene su oko predvorja, dok se na katu pet soba smješta uokolo hodnika. Svodovi u prizemlju izvedeni su grubo i neujednačene su visine. Reprezentativnost objekta potpuno je reducirana, jedino još njezin položaj, istaknut nad crkvom, te smještaj *palače* po sredini kata, njezina veličina i rastvaranje s tri prozorska otvora podsjećaju na složenije arhitektonске strukture, dok se objekt općenito približava skromnijim stambeno-gospodarskim rješenjima.

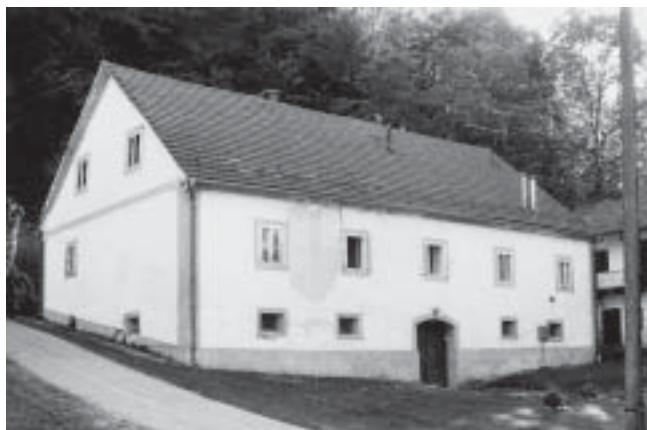
Kostel, župna kurija, istočno pročelje (foto: M. Drmić)  
Kostel, parish house, east façade

Zgrada u Kostelu još je korak bliže razlaganju oblika kasnobarokne župne kurije, naglašavajući gospodarski prostor, a stanovanje se svodi na nekoliko prostorija. Župna kurija<sup>30</sup> smještena je na kosini sjeverozapadno od crkve, te na glavnom istočnom pročelju ima visinu katnice, a na začelju je prizemnica. Cijela donja etaža, ukopana sa zapadne strane, koristi se u gospodarske svrhe. Gornja je etaža bez svodova; prostorije su raspoređene uokolo predvorja. *Palača* je središnja i najveća soba na istočnoj strani, rastvorena s dva prozora. Južno od *palače* nalaze se ostale sobe, a s njezine sjeverne strane su utilitarne prostorije. Na glavnom pročelju otvori su poredani u osi, dok su drugdje asimetrično raspoređeni. Korističko isticanje okvira prozora, ulaza u podrum i krovnog vijenca jedini je dekorativni element vanjštine.
