Marija Stagličić

Obnova sakralne arhitekture na otoku Ugljanu u XIX. stoljeću

Izvorni znanstveni rad – Original scientific paper

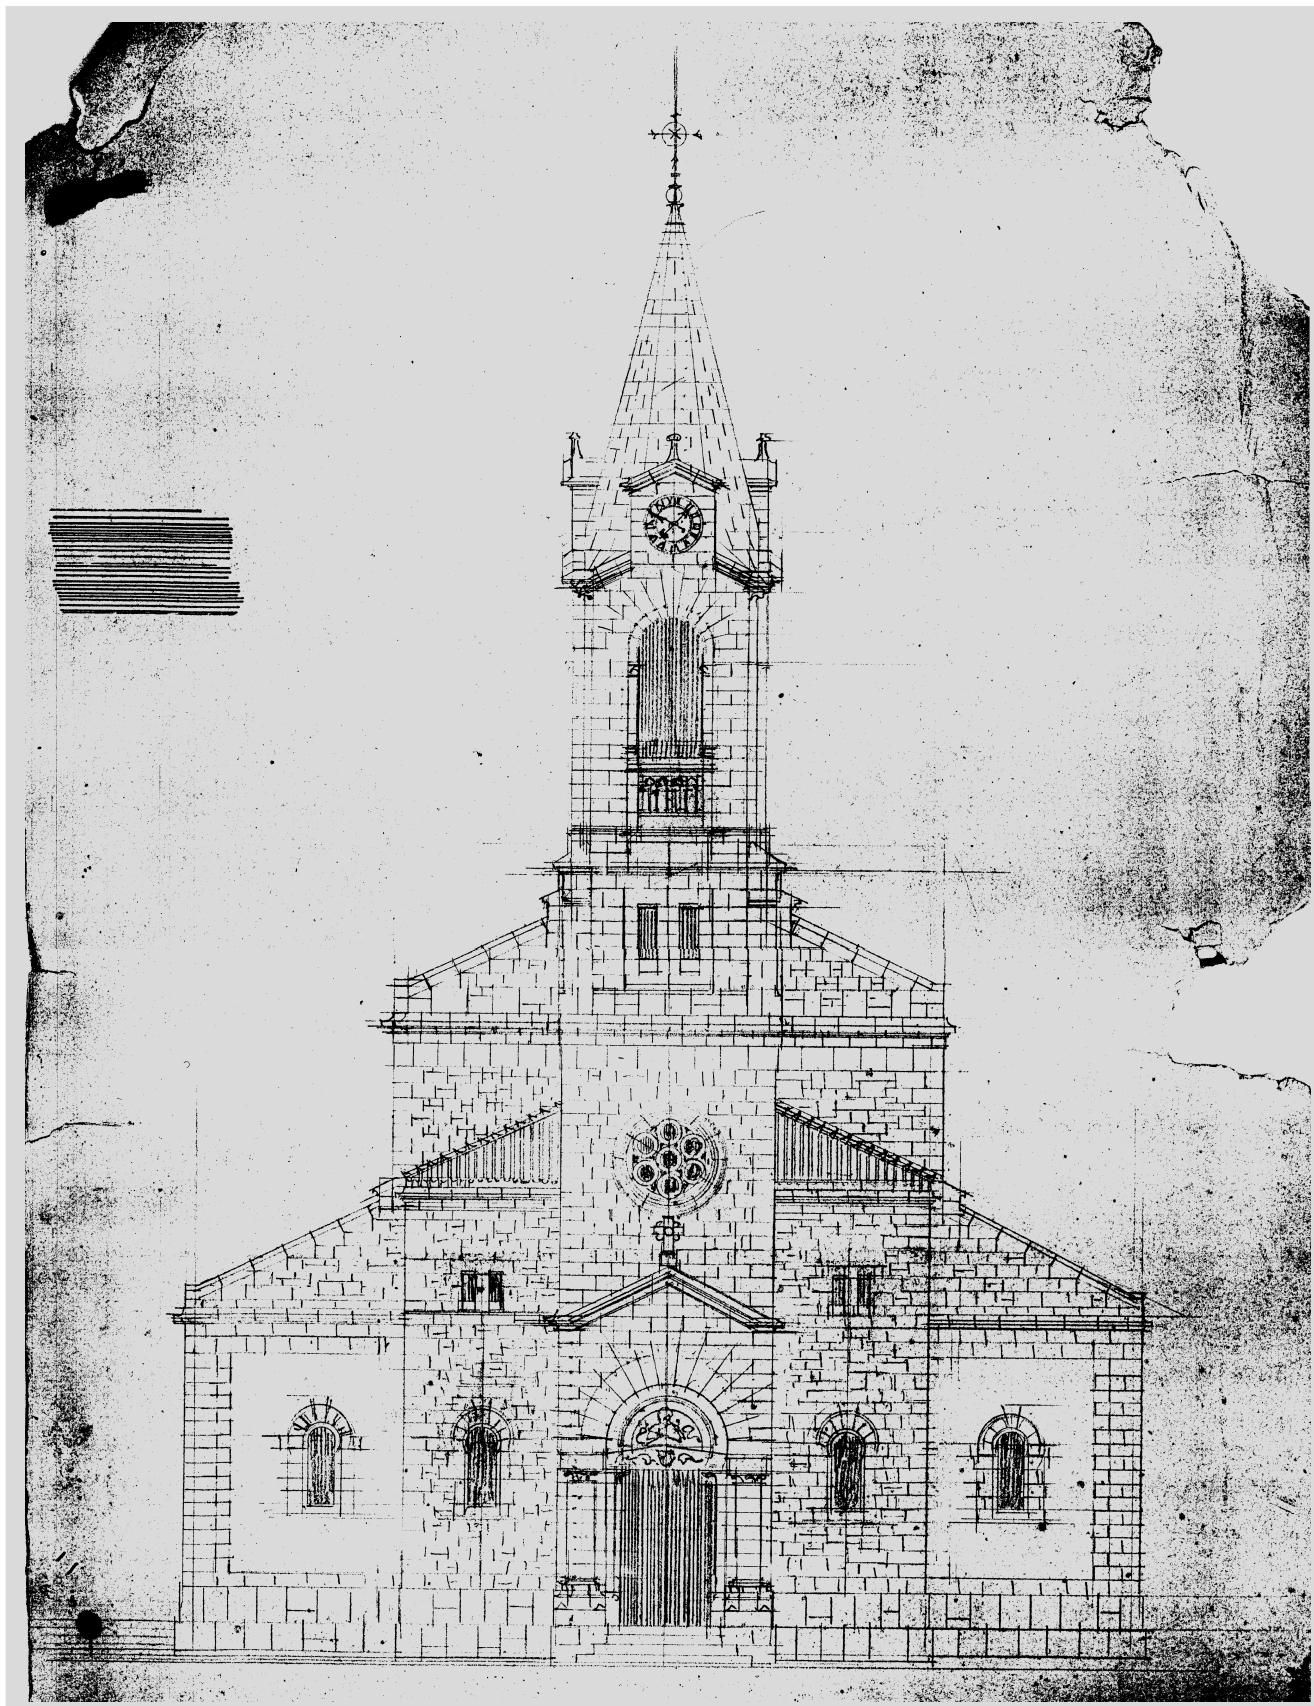
Ivezovićev nacrt za novu crkvu Gospe od Ružarija u Preku
Ivezović's Design for the New Church of Our Lady of the Rosary in Preko

Crtež pročelja odaje tipično Ivekovićevu zamisao o velikom trobrodnom crkvenom prostoru, s naglašenom središnjom osi u kojoj se nad portalom diže bogato raščlanjeni zvonik. Podsjeća na slično rješenje ostvareno u župnoj crkvi u Novoj Ljiji ili onoj u Pakoštanim. Prečka nova župna crkva nije, međutim, dovršena prema Ivekovićevu projektu. Crkva je sporo građena i dovršena je tek pedesetih godina XX. stoljeća uz sudjelovanje arhitekta M. Fučića.¹⁴ Različite koncepcije i druga estetska izvorišta tih dvaju autora, kao i negativan službeni stav prema crkvenoj arhitekturi pedestih godina, nije urođio uspjehom. Sadašnja golema i nedorečena prečka župna crkva tipičan je primjer neprilagođene i bezizražajne arhitekture XX. stoljeća, kakvu susrećemo diljem Hrvatske kao nametnuto tijelo u osjetljivim stariim i uravnoteženim gradskim ili seoskim jezgrama.

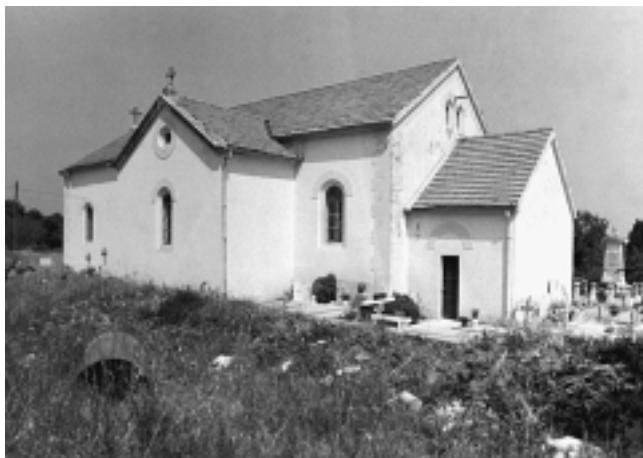
Sutomišćica, crkva Sv. Eufemije (1889), pogled s juga
Sutomišćica, Church of Saint Euphemia (1889), south view

Nakon obnove u XIX. stoljeću crkva je dobila transept te novu sakristiju u produžetku glavnog broda. Tako je od uzdužnog tlocrta poprimila tlocrt u obliku produljenog latinskog križa. Glavno pročelje gleda na zapad, a njegov portal jednostavnog pravokutnog oblika obrubljen je lučno nadvijenim prozorima. U vrhu pročelja nalazi se jednostavna rozeta, a nad njom u zabatnom dijelu dva mala pravokutna prozora povezana lučnim ukrasnim nadvratnikom. Pročelje se završava željeznim križem nad zabatom. Na sjevernom i južnom licu crkve po dva su pravokutna, lučno nadvijena prozora. Istovjetni prozori rastvaraju zapadna lica transepta, dok se na pročeljnom dijelu južnoga kraka transepta nad prozorom nalazi manji kružni prozor, a na krovu križ. Sjeverna pročeljna strana transepta rastvorena je bočnim portalom s malom lunetom nad njim i ukrašena s po jednom kamenicom za vodu sa strana. Na sjevernom i južnom licu svetišta ponavljaju se isti prozori. Na sjevernom licu sakristije javlja se još jedan takav prozor, a južno lice rastvaraju mala pravokutna vrata, ukrašena nadvratnikom koji ponavlja profilaciju natprozornika. U potkrovnom dijelu sakristije nalaze se dva mala prozora istovjetna onima na glavnom crkvenom pročelju. Spoj glavnog broda i svetišta povezuje trijumfalni luk, a ulaz iz svetišta u sakristiju riješen je na barokni način, izvedbom barokne profilacije dvaju otvora smještenih sa strane glavnog oltara. Nad lijevim ulazom naznačena je godina prvog posvećenja tih ulaza, 1705.

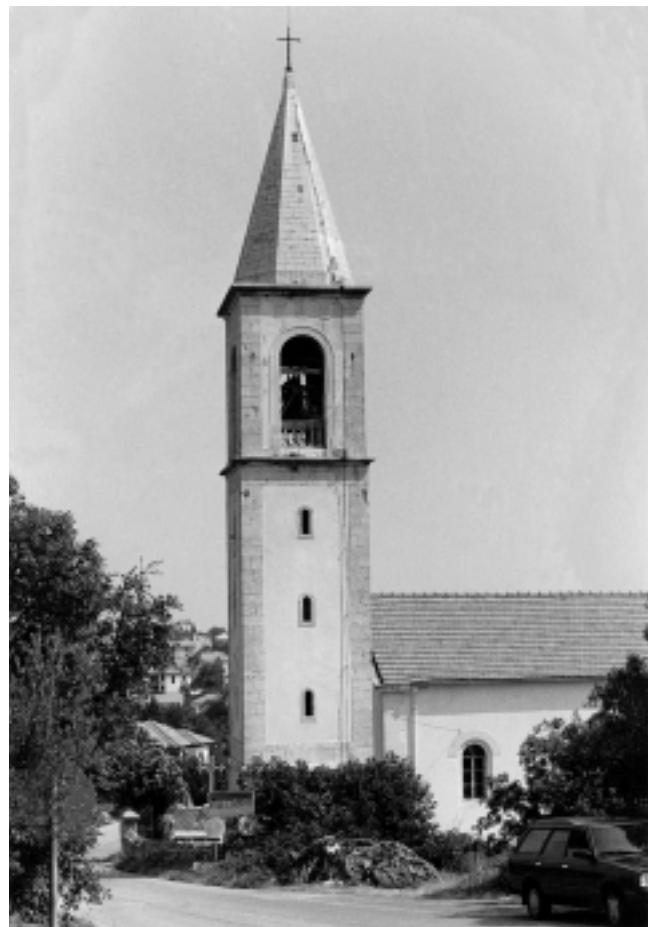
Sutomišćica, zvonik crkve Sv. Eufemije (1836)
Sutomišćica, Saint Euphemia, Church Tower (1836)

Iako podignut u prvoj polovici XIX. st., zvonik je građen poput baroknih, a uzor mu je bio onaj kuklički iz 1741. godine.

Nad zakošenom bazom, u kojoj se sa sjeverne strane nalaze vrata, diže se središnji dio zvonika, raščlanjen s po jednim malim polukružnim prozorom na svakoj strani, osim na sjevernoj gdje je zamijenjen mehaničkim satom. Odvojen snažnim vijencem, nad tim središnjim dijelom diže se reprezentativni zadnji kat s velikim polukružnim monoforama i balustradom koje rastvaraju zvonik na sve četiri strane. I taj je kat zaključen snažnim vijencem, nad kojim se diže osmerostrana vitka piramida. U već spomenutim radovima iz 1861. god. zatvoren je najdonji prozorčić na sjevernom licu, i tu je postavljen brojčanik za sat. Iz nacrta, koji je izrađen radi postavljanja gromobrana 1914. godine, vidljivo je da visina zvonika iznosi 25.50 metara, a križ na njegovom vrhu povisuje ga za 1.50 metar.⁷

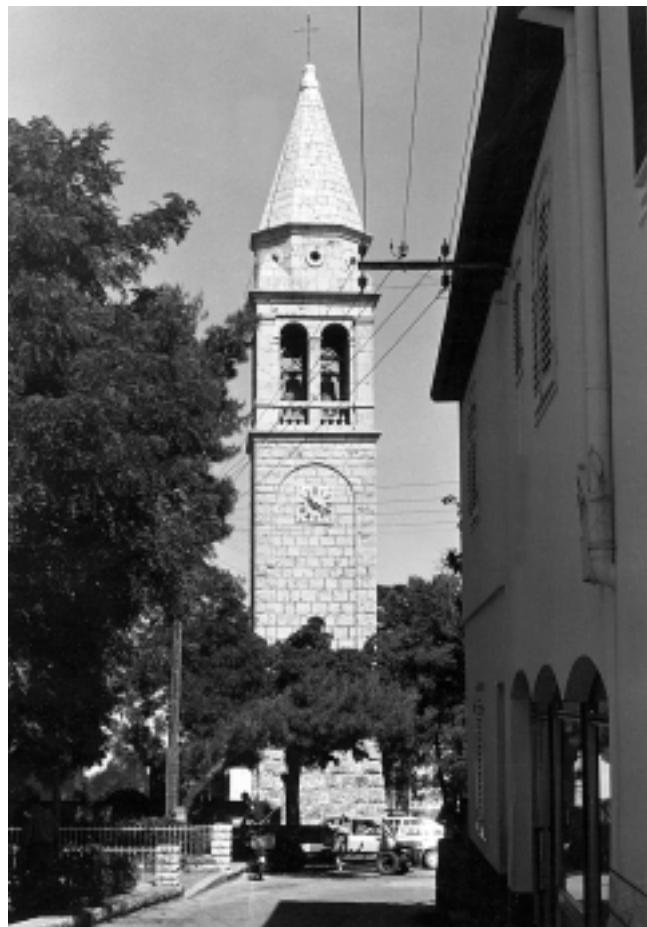
Kali, zvonik crkve Sv. Lovre (1892), pogled s jugoistoka
Kali, Saint Lawrence, Church Tower (1892), south-east view

Zvonik je građen u tesanom kamenu, što ističe njegovu viktost i visinu od 26.35 metara. Ponavljajući neka tradicionalna rješenja, počevši od zakošene baze pa do okulusa na licima tambura, taj je zvonik rađen pročišćenim izričajem kasnog XIX. stoljeća. Zakošena baza monolitno je izvedena u kamenim bunjama, a vrata su smještena s južne strane, spajajući zvonik i sakristiju. U srednjem dijelu, koji zaprema visinu od dva kata, zvonik ima samo jedan mali polukružni otvor u donjoj zoni, koji je postavljen na sve četiri strane. Na sjeveroistočnom licu postavljen je mehanički sat. Reljefno istaknutim bunjama oblikovan je rubni dio zvonika, uokvirujući polukružno oblikovanu površinu zida u središnjem dijelu. Nad klasično profiliranim vijencem diže se ukrasni kat,

koji sa sve četiri strane rastvaraju vitke i visoke bifore, čuvajući u svojoj nutrini dva zvona. Ukras na stupovima i pilastrima jednostavan je i klasičan, kao što je i balustrada u bazi bifora. Taj kat završava se snažnim vijencem, nad kojim se diže osmerostrani tambur s malim kružnim otvorima na svakom licu. U uglovinama kvadratne baze zvonika postavljene su ugaone piramide, neostilski ukras koji daje zvoniku utvrđeni izgled. Nad tamburom je kamena osmerostrana piramida što se završava poligonalnim akroterijem i željeznim križem.

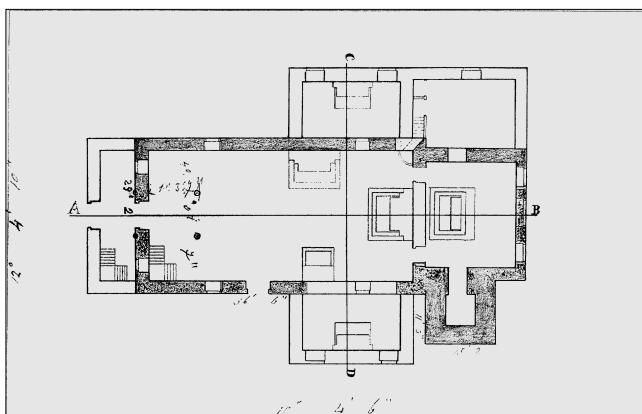
Nacrt za proširenje crkve Gospe od Ružarija u Preku
Design for Extension of the Church of Our Lady of the Rosary in Preko

Osim spomenute izgradnje zvonika potkraj XIX. stoljeća bilo je planirano proširenje crkve Gospe od Ružarija, a što je vidljivo iz nacrta sačuvanih u zadarskom arhivu.¹² Na nacrtu je izrađen tlocrt, uzdužni presjek i poprečni presjek krovišta. Prema tome projektu crkva bi bila zadržala istu duljinu i širinu broda, a planirana je izgradnja transepta i sakristije. Širina transepta bila bi nešto manja od širine apside, a sakristija bi se naslanjala na sjeverni zid apside i tako bila u ravnoteži sa zvonikom koji je prislonjen uz južni zid. U lijevom uglu pred apsidom planirano je postavljanje propovjedaonice, a u središnjoj osi transepta po jedan oltar flankiran prozorima sa strane. U sakristiju bi se ulazilo iz apside. Iako taj zahvat ne bi bio opsežan, posve bi iznijenio izgled i gabarit skromne barokne crkve na prečkoime groblju.

Na spomenutom nacrtu nema godine ni potpisa autora. Na poleđini, međutim, sačuvan je crtež olovkom koji donosi točne mjere otvora i profilacije gornjih katova zvonika. Nadalje u istom svežnju nalazi se i nacrt za novu veliku crkvu, a na monofori njenog zvonika prenesene su mjere sa starog zvonika iz 1844. godine. Taj crtež pročelja jedini je sačuvani nacrt Ć. M. Ivekovića za podizanje nove crkve. Ne možemo sa sigurnošću pripisati Ivekoviću i plan proširenja crkve Gospe od Ružarija na groblju, premda se taj plodni arhitekt i konzervator okušao u sličnim proširenjima na zadarskom području.¹³

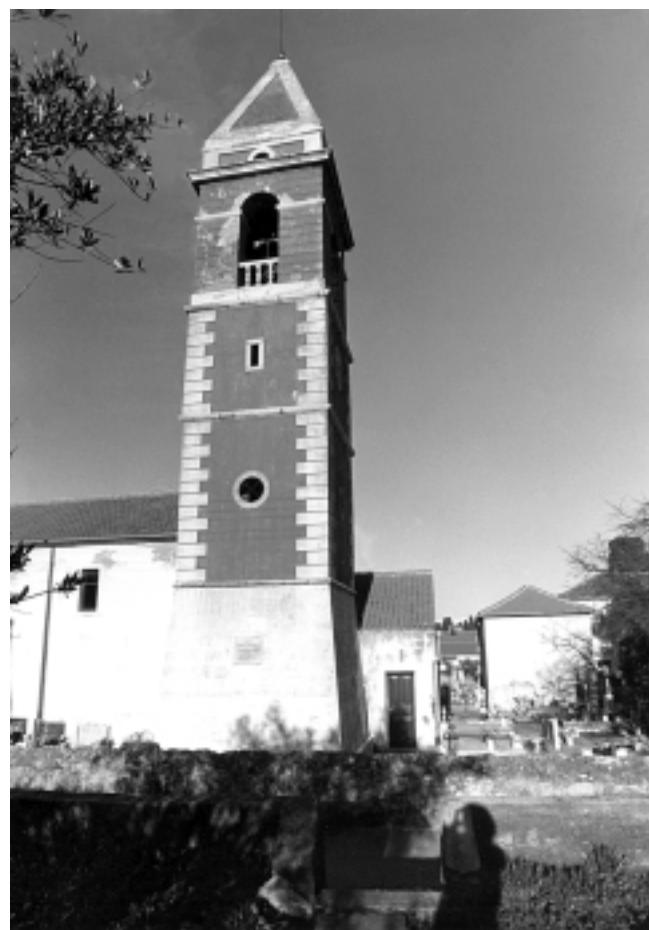
Preko, zvonik crkve Gospe od Ružarija (1844), pogled sa zapada
Preko, Bell Tower of Our Lady of the Rosary (1844), west view

Za pohranu triju zvona mještani su o svom trošku podigli samostojeći zvonik 1844. godine, koji se spaja s južnim licem crkve. Njegov oblik, raščlanjenost i otvori mješavina su

barokne tradicije i klasicizirajućih tendencija. Nad kamenom zakošenom bazom diže se ožbukani kubus zvonika podijeljen u tri kata. Dva donja kata kompaktnej su i obrubljena naizmjeničnim kamenim bunjama, a dijele ih jednostavno profilirani kameni vijenci. Nad prizemljem, međutim, javlja se barokna profilacija poluvaljkastog vijenca. Spomenuta dva kata rastvorena su malim prozorima, na prvom katu kružnim, a na drugom uskim pravokutnim prozoričićem. Treći kat rastvoren je jednostavnom polukružnom monoforom, čiji jedini ukras su krhki kameni stupići na balustradi. Zidna ploha obogaćena je glatkom rustikom koja se na barokni način »ulijeva« u polukrug otvora, a presijeca je tanki kameni vijenac u visini kapitela. Taj kat završava snažnim, klasično profiliranim vijencem nad kojim se diže četverostrani tambur ukrašen jačolikim prozorima. Četverostrana piramida, obrubljena kamenom profilacijom, kruni taj zanimljivi zvonik koji, iako rađen polovicom prošloga stoljeća, snažno odiše baroknim klasicizmom, kakav se mogao susresti na početku stoljeća.

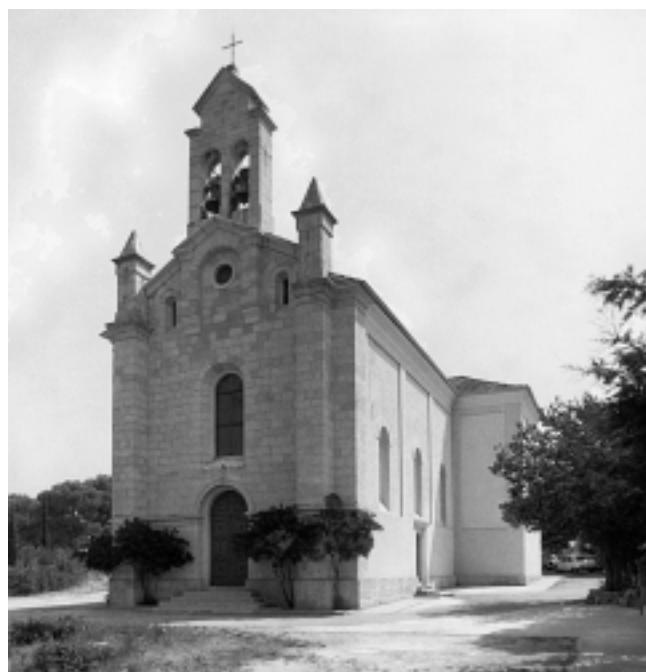
Lukoran, crkva Sv. Lovre (1877), pogled sa sjeverozapada
Lukoran, Church of Saint Lawrence (1877), north-west view

nim naglaskom na vitkom zvoniku na preslicu. Tlocrtno, crkva ima oblik latinskoga križa s polukružnom apsidom koja ima malo niže kroviste. Zgrada je ožbukana i ukrašena plitkim lezenama i visokim sokloom, dok je zapadno pročelje u kamenu. Na pročelju je dominantna uzdužna os koja od polukružnog portala preko visokog lučnog prozora seže do biforne preslice zabatnog završetka. Dvije istaknute lezene teku bočnom stranom pročelja i završavaju se ukrasnim tornjićima. U zabatnom vrhu pročelja nalazi se manji kružni otvor, a sa strana po jedan uski lučni prozorčić. Preslicu podržavaju snažne izdužene konzole. Po tri visoka lučna prozora rastvaraju se na licima glavne lađe, a kamenom oblikovana bifora rastvara se na krajevima transepta.
