RESTAURATORSKI CENTAR LUDBREG

MOST IZMEĐU PROŠLOSTI I BUDUĆNOSTI

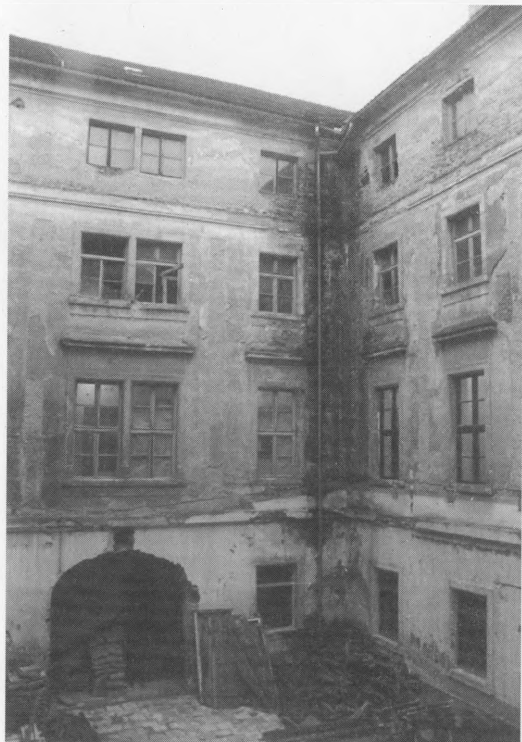
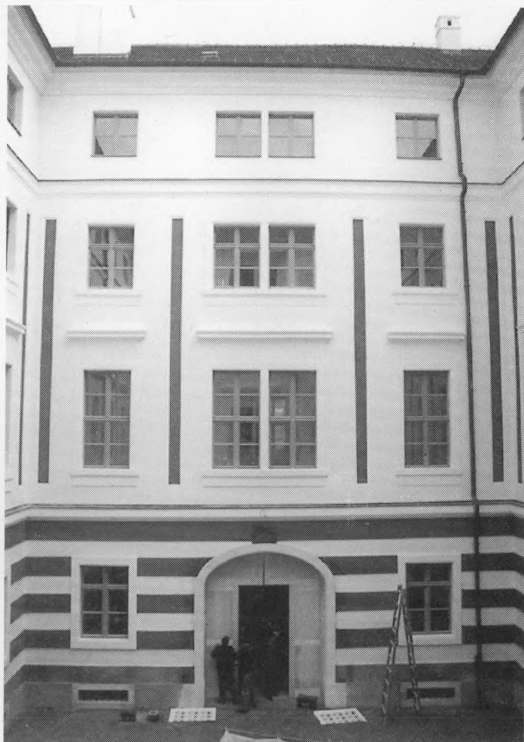
1. Atrij dvorca Batthyany prije obnove, 1992. godine
2. Atrij dvorca Batthyany nakon obnove, travanj 2000. godine
Snimio V. Ivezić, RCL
- 3.- 4. Retuširanje slike Sv. Jeronima iz crkve u Višnjici, 2000. godine
Snimio J. Škudar, RCL-HRZ

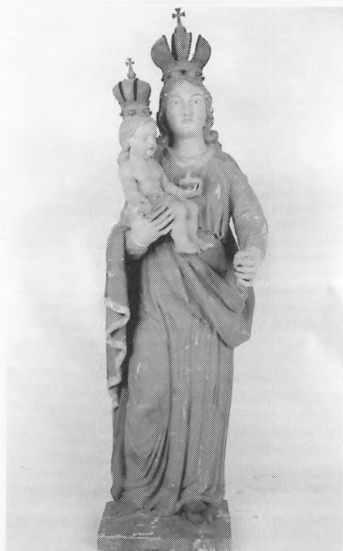
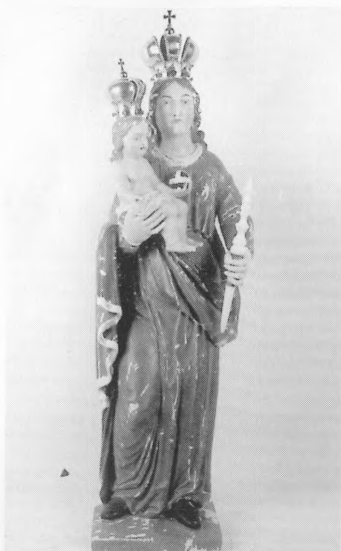
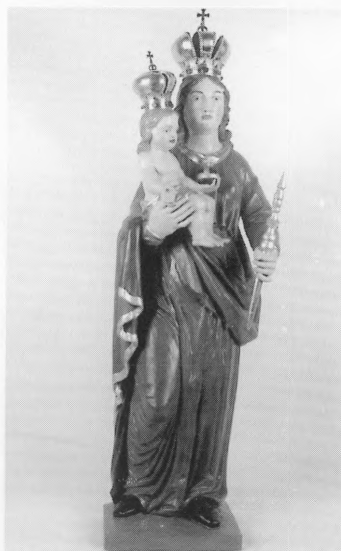
- 5.-7. Skulptura Bogorodice s djetetom iz kapele Sv. Ivana Nepomuka u Sunji, prije, u tijeku i nakon konzervatorsko-restauratorskih radova
Snimili: V. Bobnjarić-Vučković i V. Ivezić, RCL-HRZ, 1998. godine

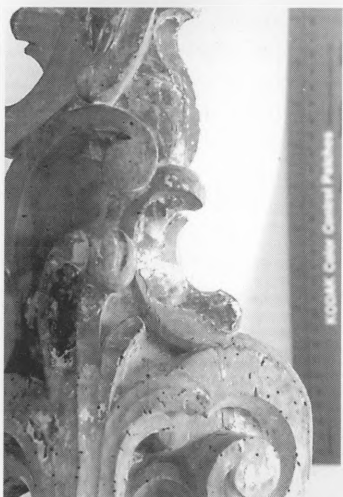
8. Jamničko Podgorje, kapela Sv. Vida: detalj svijećnjaka prije konzervatorsko-restauratorskih radova s vidljivim oštećenjima drveta te ostacima bolusa i srebra (Neg. br. 843-39/9, RCL 1995.)

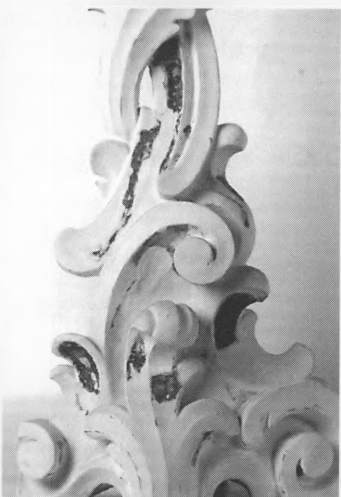
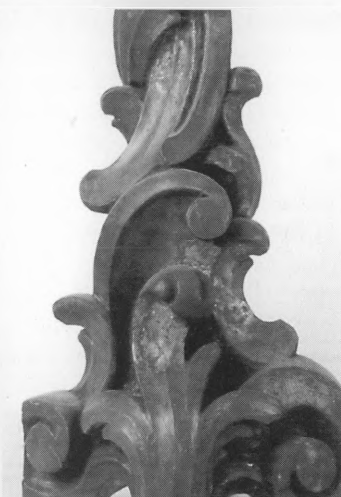
9. Jamničko Podgorje, kapela Sv. Vida: detalj svijećnjaka u fazi krediranja (Neg. br. 3353-123/32, RCL 1999.)
10. Jamničko Podgorje, kapela Sv. Vida: detalj svijećnjaka nakon retuša (Neg. br. 3355-123/34, RCL 1999.)
