Ikonografija autoriteta: crkva sv. Brcka na Kalniku i njezin slikarski program

SAŽETAK: U ovom radu predstavljeni su rezultati konzervatorsko-restauratorskih istraživanja i radova izvedenih između 2012. i 2018. godine na crkvi sv. Brcka u Kalniku. Njihova interpretacija donosi nove spoznaje o graditeljskoj genezi crkve, kao i o povijesti, tehnologiji, značenju, donatorima i stilskim obilježjima prvoga slikarskog sloja u lađi crkve, datiranog u kraj 14. stoljeća. Rezultati istraživačkih radova na građevini također se uspoređuju s dosadašnjim tezama i interpretacijama graditeljske povijesti crkve sv. Brcka te se smještaju u kontekst graditeljske aktivnosti na području srednjovjekovne Brezovice (Kalnika) i Kalničke gore u 14. stoljeću.

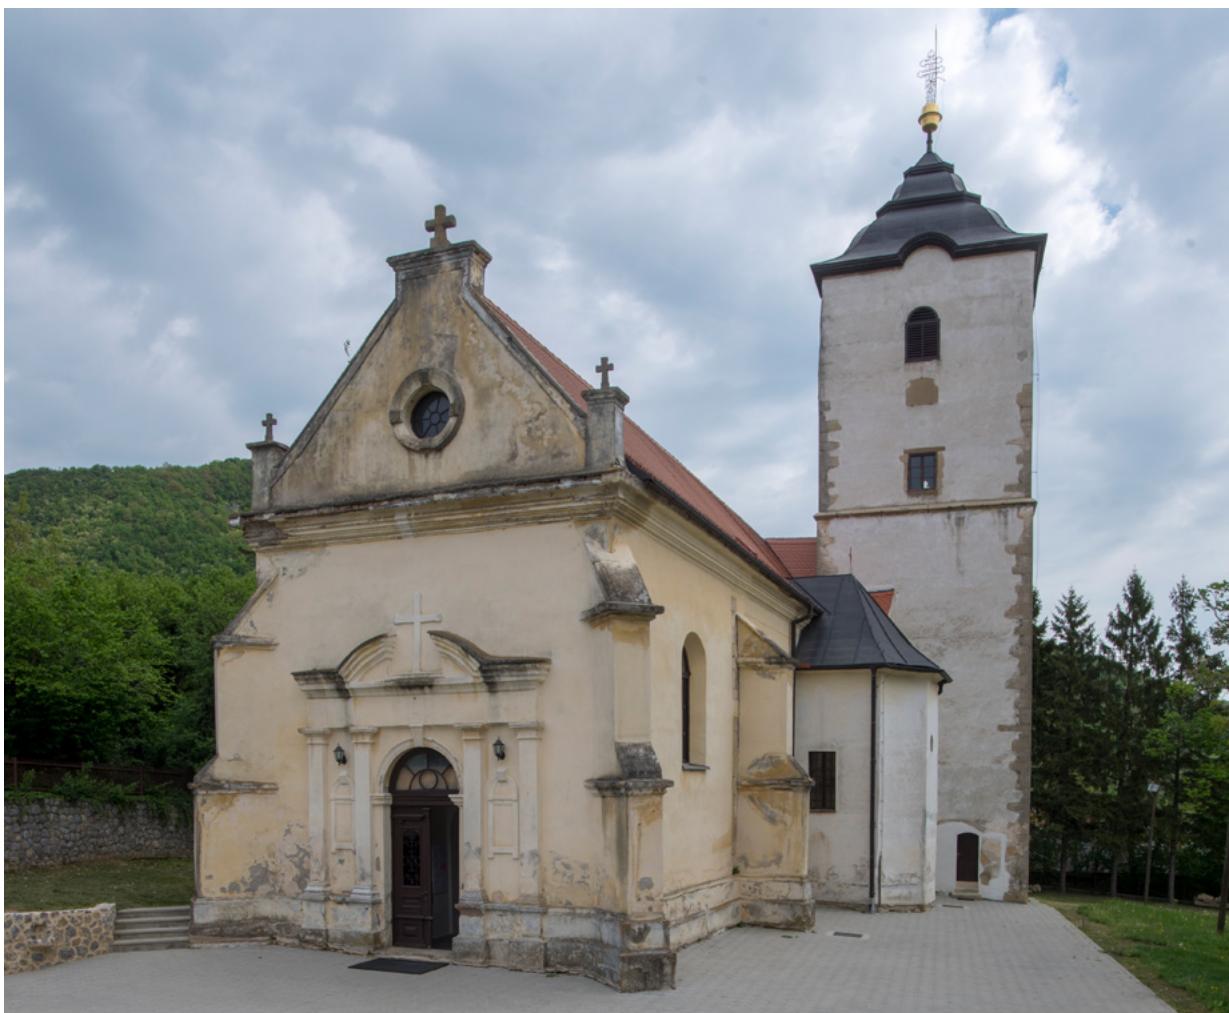
1. Kalnik, crkva sv. Brcka, pogled na zapadno pročelje (fototeka HRZ-a, snimio J. Kliska, 2018.)
Kalnik, church of St. Brice, view of the west façade (Croatian Conservation Institute Photo Archive; J. Kliska, 2018)

gotovo u širini broda, s prizidanim masivnim zvonikom postavljenim uz južno pročelje, na spoju lađe i svetišta. Višeslojnost građevine jasno se očrtava i na njezinoj vanjštini i u interijeru. Glavno, zapadno pročelje formirano je kasnohistoričkom obnovom 1898. godine.⁶ Istočna strana južnog pročelja također nosi tragove istog građevinskog zahvata, od kojega je jasno odijeljena prizidana poligonalna kapela sagrađena tijekom barokizacije, kojoj odgovara mlađi pandan uz sjeverno pročelje te poligonalno svetište, otvoreno profiliranim biforama, nastalo u istom građevinskom zamahu s tornjem opremljenim izdvojenim stubištem i smještenim uz spoj južnog pročelja i svetišta. Cijela građevina učvršćena je kontraformnim sustavom koji također nosi obilježja različitih faza njezine graditeljske povijesti. Radi se o različitim varijacijama tzv. stupnjevanih kontrafora, od kojih je izuzetak osamljeni primjerak zaključen fijalom, smješten uz sjeverni zid svetišta, te mlađi iz faze 19. stoljeća uz južni zid lađe (**sl. 1 i 2**).

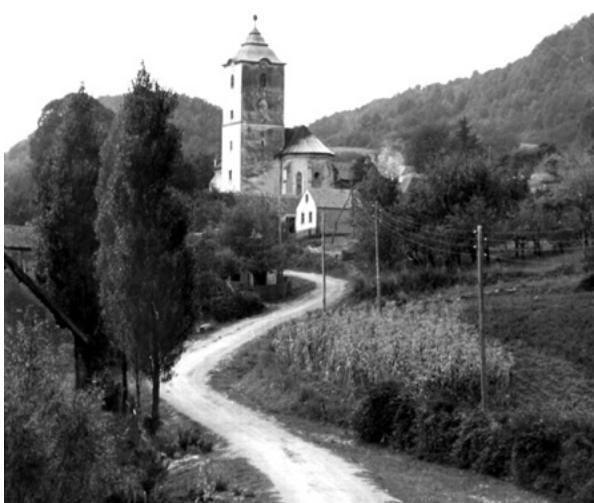
2. Kalnik, crkva sv. Brcka, pogled sa svetišne strane (fototeka MK RH, Uprave za zaštitu kulturne baštine, inv. br. 51459, br. filma 14019, snimljeno 1. 9. 1964.)
Kalnik, church of St. Brice, view from the sanctuary (Ministry of Culture of the Republic of Croatia, Directorate for the Protection of Cultural Heritage, Photo Archive, inv. no. 51459, film no. 14019, September 1, 1964)

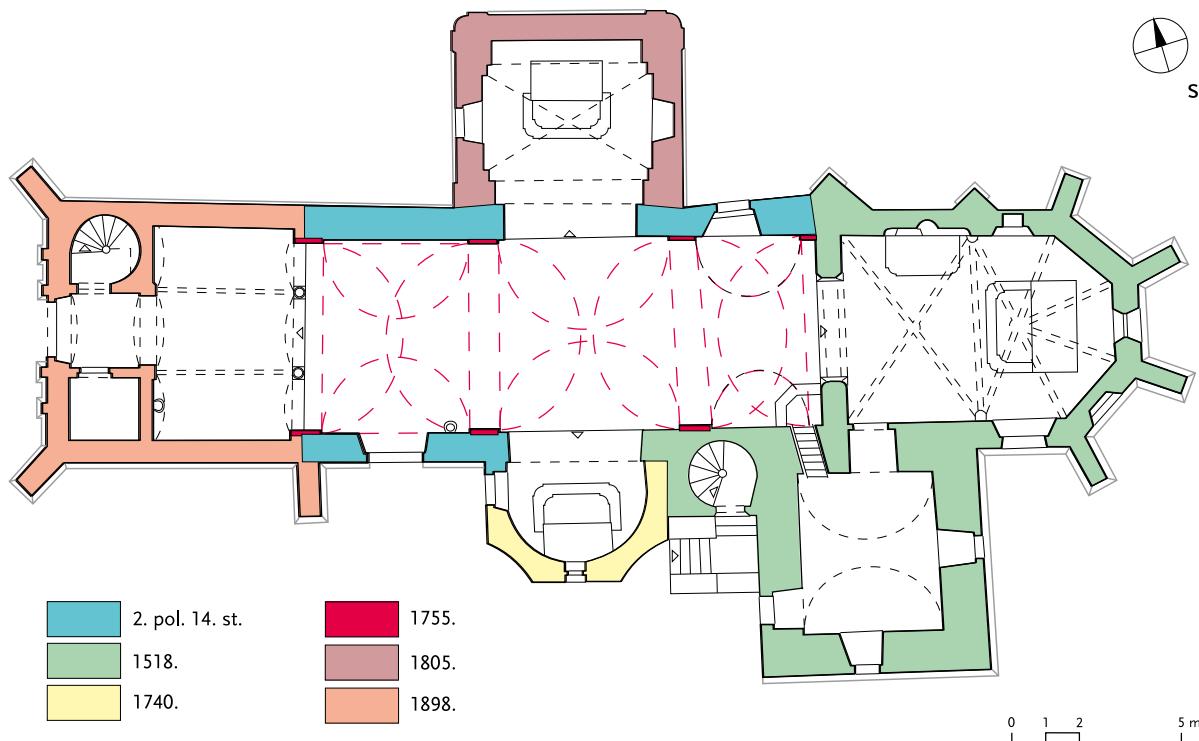
3. Tlocrt crkve sv. Brcka s prikazanom graditeljskom genezom (izradila J. Duh prema: M. Stepinac, IPU 94/836 A1, 1992., Planoteka Instituta za povijest umjetnosti; KATARINA HORVAT-LEVAJ, 1993., 335)

Floor plan of the church of St. Brice with building genesis (J. Duh, based on: M. Stepinac, IPU 94/836 A1, 1992, Institute of Art History, Plans Library; KATARINA HORVAT-LEVAJ, 1993, 335)

Sa sigurnošću se može utvrditi da je izvorna crkva (iz vremena zidnog oslika u lađi) bila jednako široka kao današnja, no evidentno kraća, što se potvrđuje uglovnjacima na pročelju.³¹ Time su potvrđeni navodi iz povijesnih izvora o produženju građevine potkraj 19. stoljeća, kao i dotadašnja čitanja arhitekture.

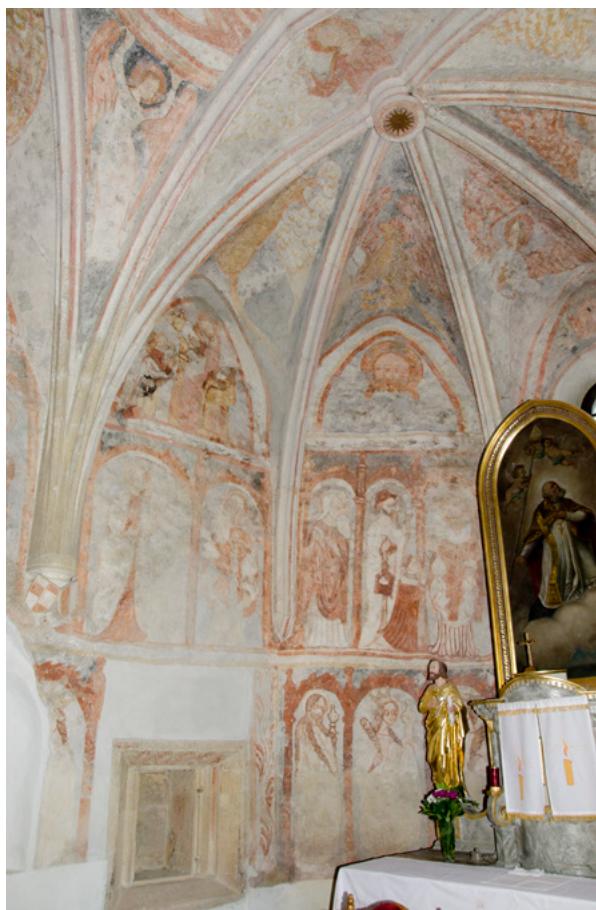
5. Zidni oslik u svetištu (snimila J. Duh, 2014.)
Wall paintings in the sanctuary (J. Duh, 2014)

Petar i Pavao, Mojsije te polje ženskih svetačkih likova – sv. Magdalene, sv. Doroteje i sv. Barbare. Među svetačkim likovima su i dva donatora u molitvenom položaju. Likovi su prikazani plošno, kruto, unutar jednostavnih arkada. Izgledno je da je svetište oslikavao lokalni majstor reduciranom paletom te znatno smanjenom slikarskom vještinom u komparaciji s oslikom u brodu.⁹ Vrijednost navedenog oslika prije svega je u njegovoj cjelovitosti, živosti i zanimljivim ikonografskim rješenjima, među kojima se izdvaja prikaz Svetog Trojstva kao glave s tri lica (sl. 5 i 6).

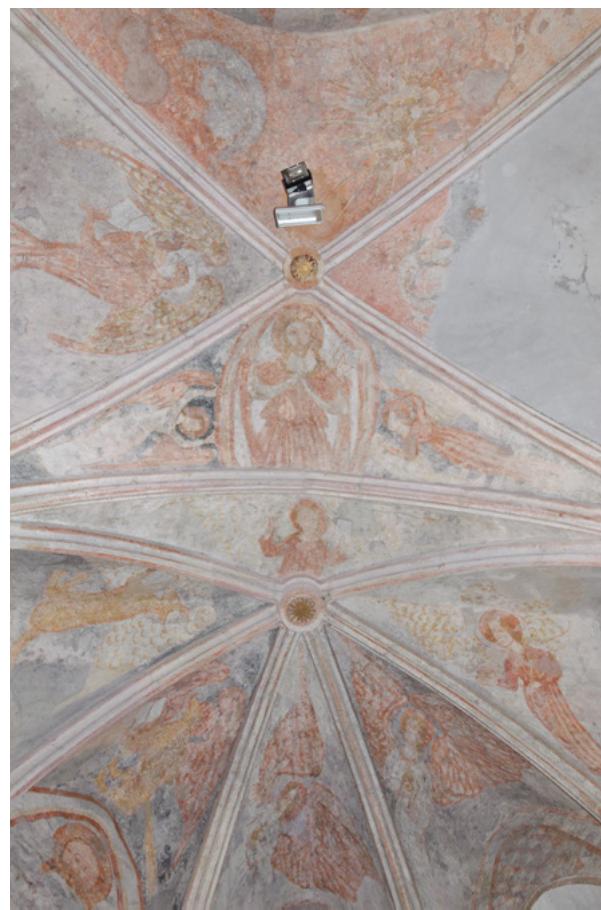
6. Svod svetišta (snimila J. Duh, 2014.)
Sanctuary vault (J. Duh, 2014)

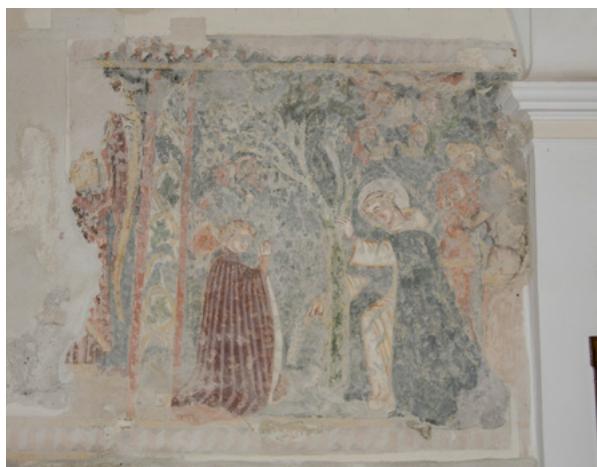
7. Prikaz mučeništva sv. Petra iz Verone na sjevernom zidu lađe (snimila J. Duh, 2014.)
Martyrdom of St. Peter of Verona on the north wall of the nave (J. Duh, 2014)

odjeći, povezuje s dvorskim krugom. Tumači ga kao prikaz Ludovika I. Anžuvinca, u čijem se vlasništvu nalazi obližnji Veliki Kalnik 1359. godine. Oslik atribuira nepoznatom talijanskom majstoru sjevernotalijanskog stila (**sl. 7 i 8**).¹⁷

U tu je svrhu za mjerilo prostora prezentacije uzet fragment oslika sa sjevernog zida s prikazom mučeništva sv. Petra iz Verone, koji jedini ima sačuvane tragove obju horizontalnih bordura te je izračunata visina registra. Za prostor prezentacije uzeta je visina dva registara iznad postojeće zone parapeta, i na sjevernom i na južnom zidu lađe.⁷⁴ Žbuka je izvedena upušteno u odnosu na izvornu, odnosno oko 0,5 – 1 cm ispod razine *intonaca*, a okolna

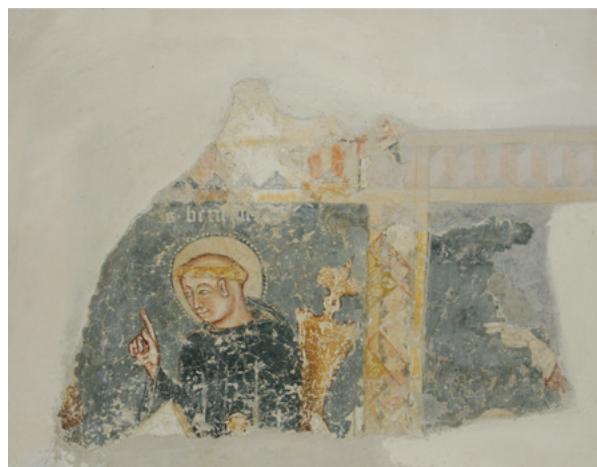
8. Prikaz predaje pravila reda sv. Benedikta na sjevernom zidu lađe (snimila J. Duh, 2014.)
Delivery of the rules of the order of St. Benedict on the north wall of the nave (J. Duh, 2014)

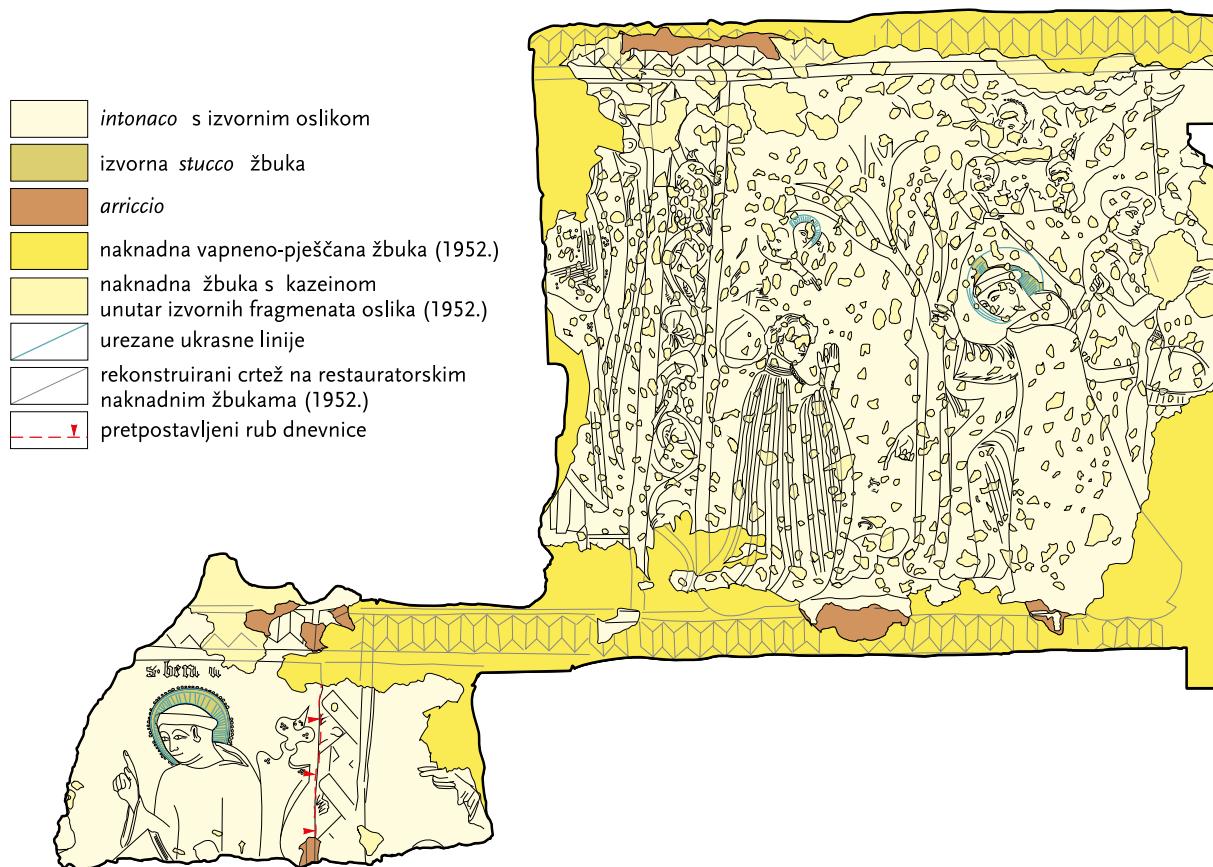
9. Zatećeno stanje oslika na sjevernom zidu lađe (crtež: J. Duh, 2012.)

Condition of wall paintings on the north wall of the nave before conservation (J. Duh, 2012)

Na suh *arriccia* slikar nanosi pripremni crtež³⁹ kojim su ugrubo naznačeni okviri scena u registrima da bi se olakšalo precizno nanošenje dnevnog dijela *intonaca*⁴⁰ na kojem se onda izvodio detaljan pripremni crtež. Po svemu sudeći, *intonaco* je polagan sistemom pravokutnih *giornata* koje su pratile formu registara i polja, ali zbog fragmentiranosti sačuvanog oslika, preklapajući rubovi dnevnica nisu pronađeni. Površina *intonaca* je izrazito zaglađena prije početka slikanja (**sl. 9**).

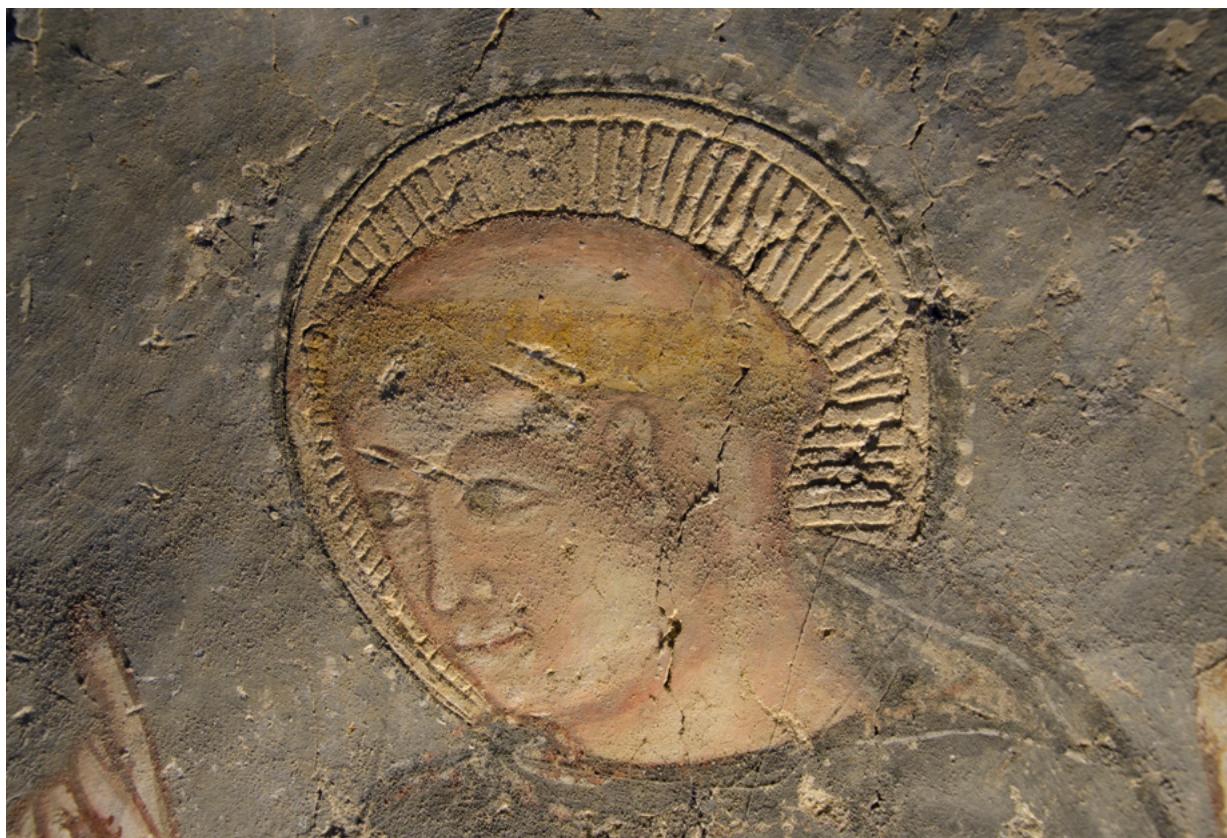
10. Detalj oslika na sjevernom zidu lađe s prikazom sv. Benedikta, zatečeno stanje – pod kosim svjetлом (snimila J. Duh, 2012.)
Detail of wall paintings on the north wall of the nave portraying St. Benedict, condition before conservation, oblique lighting (J. Duh, 2012)

Majstor zatim izvodi detaljan pripremni crtež crvenom bojom (sinopijom) koja se nazire na mjestima otpalog slikanog sloja.⁴¹ Drugi tragovi prenošenja crteža (urezane linije ili tragovi konca) nisu vidljivi. Pronađene su jedino urezane linije na kojima su ispisana imena svetaca. Tragovi bijele boje i ravno urezanih linija pokraj glave donatora na južnom zidu upućuju na mogućnost da je i njegovo ime bilo ispisano, ali su oštećenja oslika prevelika da bi se takvo što moglo pouzdano tvrditi. Sličan problem nalažimo uz lice donatora na sjevernom zidu. Dok je *intonaco* još uvijek bio suviše vlažan za početak slikanja, majstor je istom žbukom reljefno oblikovao svetačke aureole.⁴² Ukrasne linije potom su oštrim predmetom precizno urezane u izdignutu formu aureole (**sl. 10**).

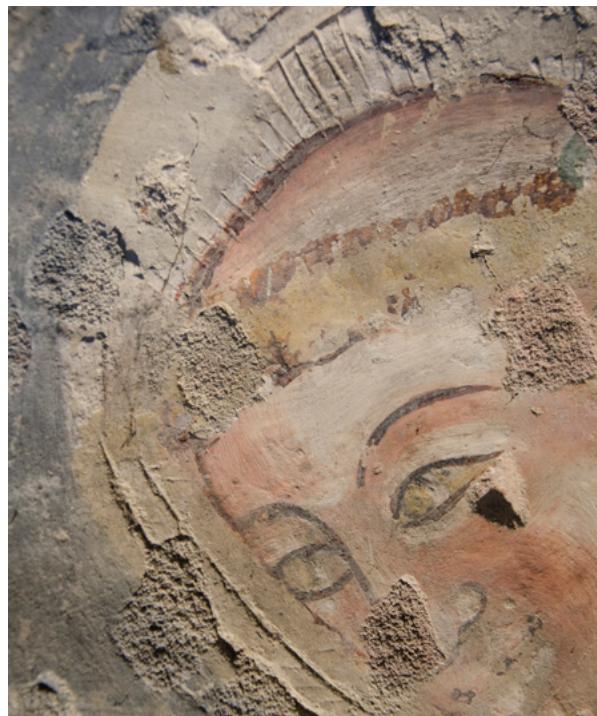
11. Detalj oslika na sjevernom zidu lađe s prikazom sv. Petra iz Verone, zatečeno stanje – pod kosim svjetлом (snimila J. Duh, 2012.)
Detail of wall paintings on the north wall of the nave portraying St. Peter of Verona, condition before conservation, oblique lighting (J. Duh, 2012)

Na tako pripremljenu podlogu zatim slika likove i ostale forme sa samo nekoliko pigmenata, organskom crnom, zelenom zemljom te žutim i crvenim okerom, uz izgledan dodatak *sangiovanni* bijele.⁴⁴ Sjene su najprije podslikane zelenom zemljom, a put je potom oblikovana trima tonovima *cinabresea*, pri čemu je svaki nanesen na točno predviđeno mjesto, a prijelazi su izvedeni vrlo meko.⁴⁵ Srodnost Cenninijeva teksta i kalničkog oslika ističe se i *lumeggiaturama*, jer su sva mjesta na kojima Cennini preporučuje „taknuti formu“ svjetlosnim akcentom, naznačena bijelim pigmentom i na licu sv. Petra iz Verone (sl. 11).⁴⁶ Oslik je dovršen *a secco* nepoznatim vezivom.⁴⁷

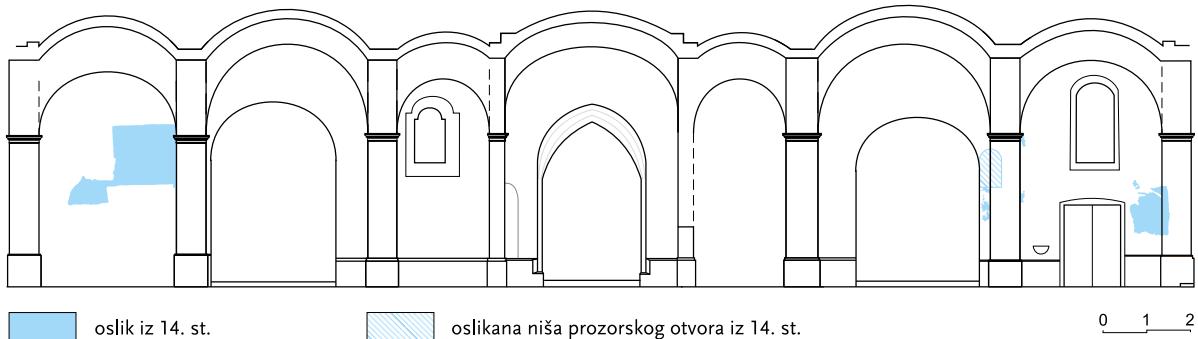
12. Opseg sačuvanog oslika na zidovima lađe (crtež: J. Duh, 2013.)

Extent of preserved wall paintings in the nave (J. Duh, 2013)

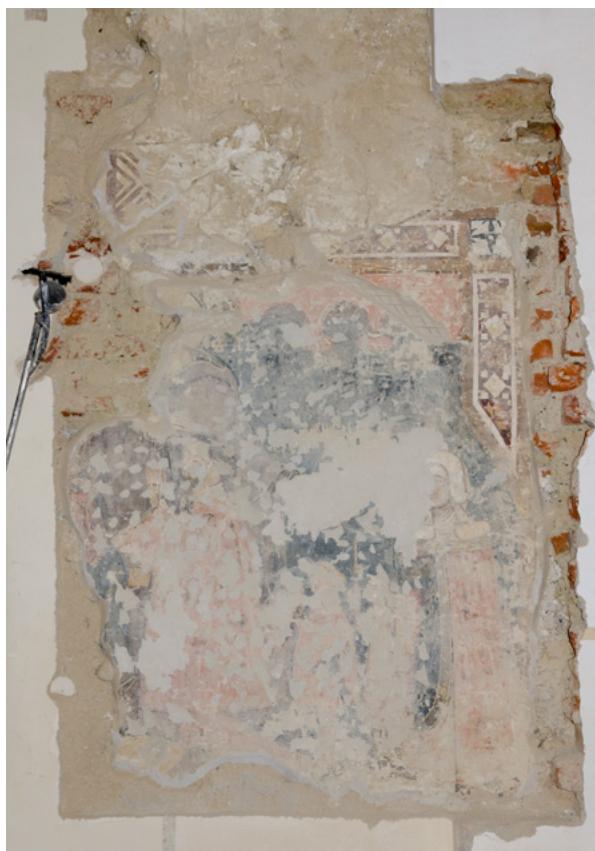
13. Fragment oslika na južnom zidu lađe tijekom otkrivanja
(snimila J. Duh, 2013.)

Fragment of wall painting on the south wall of the nave during discovery (J. Duh, 2013)

Na južnom zidu lađe 2012. godine pronađena su četiri *nova* fragmenta zidnih oslika. Scena u drugom traveju s desne strane bočnog ulaza gotovo je potpuno sačuvana, dok se sadržaj preostalih triju fragmenata može tek naslućivati. Dva najmanja fragmenta istočno od bočnog ulaza u lađu, uz sam rub pilastera koji dijeli drugi i treći travej, ulomci su svetačkog lica koji fizionomijom odgovara liku sv. Petra iz Verone sa sjevernog zida te dijela arhitekture koji je vjerojatno imao ukrasnu, a ne sadržajnu funkciju. Sljedeći fragment nalazi se u trećem traveju i sadrži posve oslikanu prozorsku nišu i dio oslika koji se nastavlja ispod prozorske klupčice. Najveći fragment, zapadno od bočnog ulaza, prikazuje scenu unutar registra omeđenog bogato slikanom bordurom, što je karakteristično i za oslik na sjevernom zidu (sl. 12). Izvorne dimenzije ne mogu se odrediti jer je sačuvan tek neznatan ulomak bordure koja dijeli prizore u registrima. Kao i na slikama s nasuprotog zida, relativno plošno prikazani likovi smješteni su na tamnoplavu pozadinu koja dodatno utvrđuje ishodišta talijanskog *trecenta* (sl. 13).⁵³

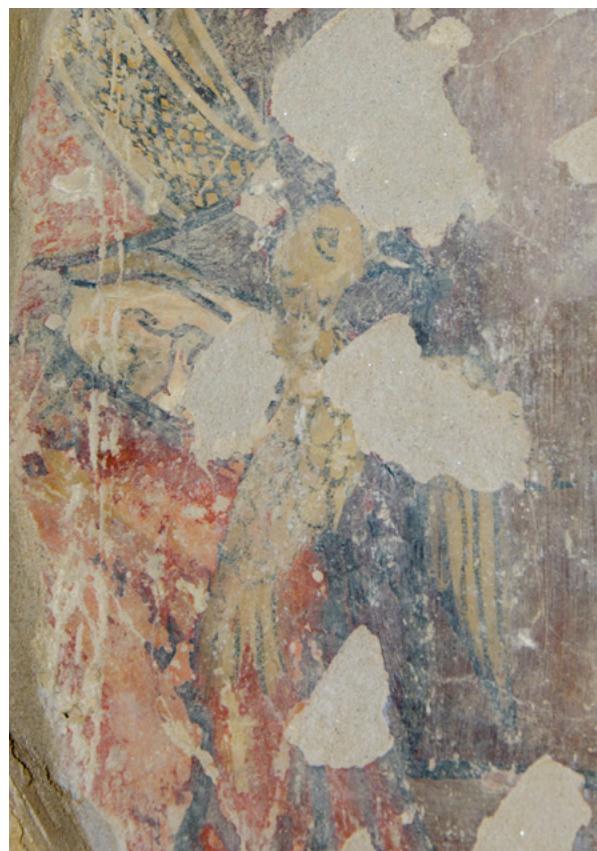
14. Detalj ptice pod nogama sv. Franje na južnom zidu lađe
(snimila J. Duh, 2013.)

Detail of the bird at the feet of St. Francis on the south wall of the nave (J. Duh, 2013)

pomicanjem otvora bočnog ulaza crkve koji je zahtijevala gradnja južne barokne kapele.⁵⁴ U interpretativnom smislu zato na važnosti dobiva lik ptice, prikazane podno sveca. Majstor žutoj ptici raširenih krila posvećuje znatno više pozornosti nego pticama naslikanim u prizoru mučeništva sv. Petra iz Verone.⁵⁵ Već sam smještaj u središnjem dijelu scene govori u prilog tome da nije riječ tek o dekorativnom elementu (sl. 14). Iako se temeljem smeđeg habita, praćenog prikazom ptice, može zaključiti da je prikazani lik upravo sv. Franjo,⁵⁶ oštećeni natpis uz njegovu glavu, koji se može, ali i ne mora čitati kao *s. Franciscus s.[f(?)r(?)]*, ostavlja prostor i za drugaćiju tumačenja.⁵⁷

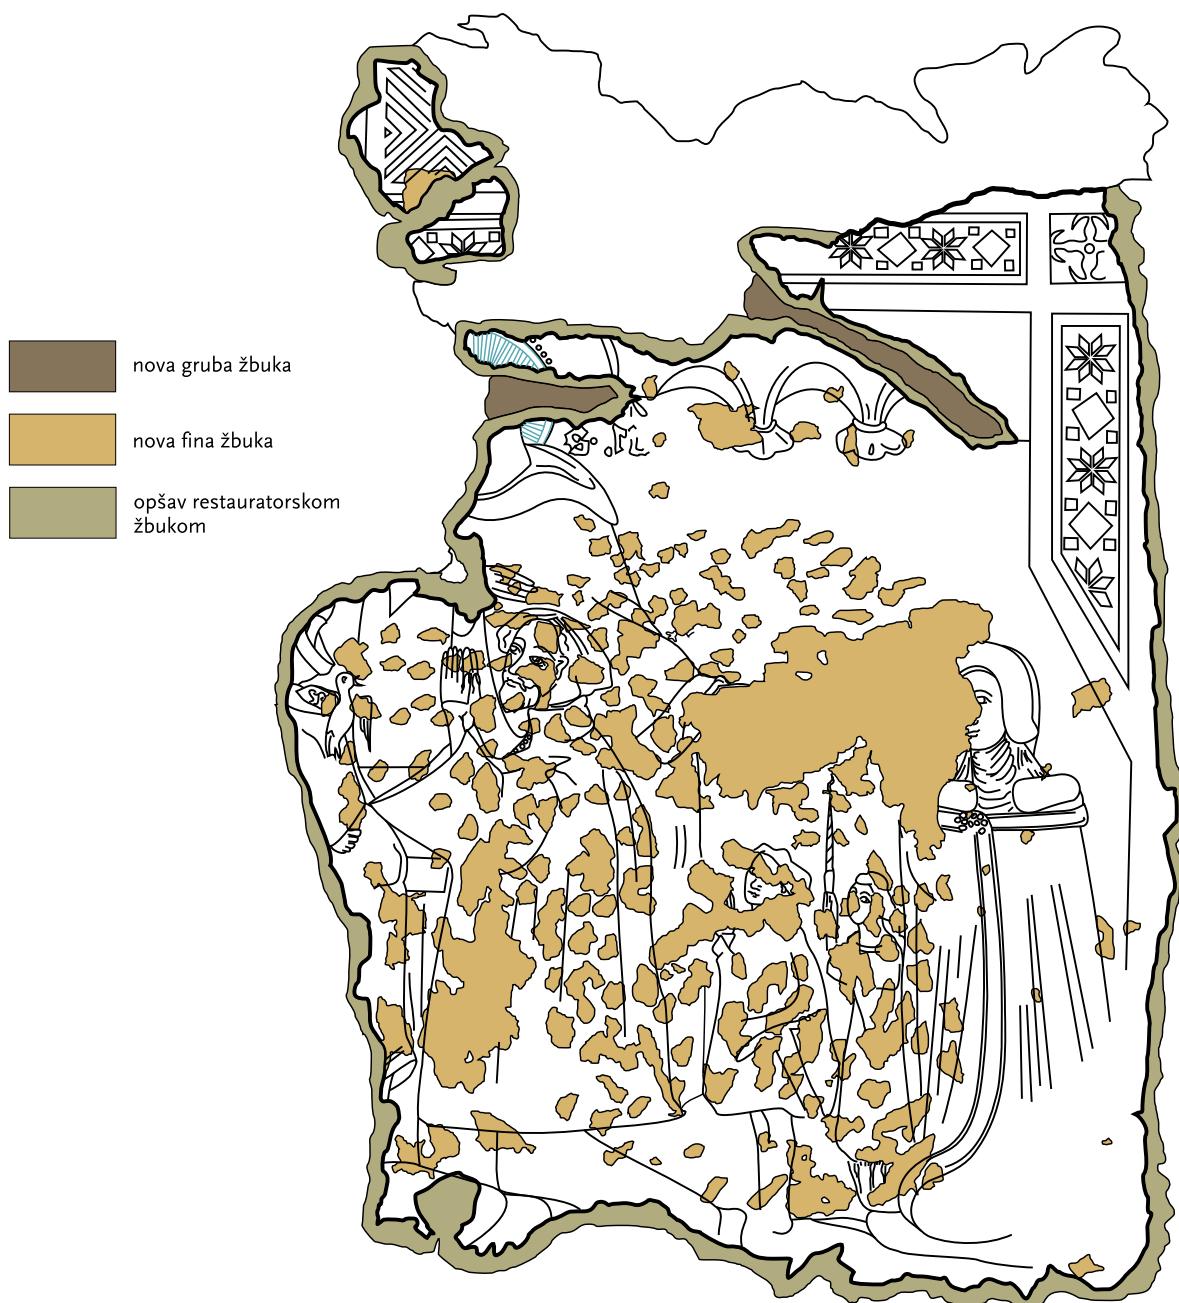
16. Konzervatorsko-restauratorski radovi na fragmentu oslika na južnom zidu lađe (crtež: J. Duh, 2013.)
Conservation carried out on a fragment of a wall painting on the south wall of the nave (J. Duh, 2013)

U konačnici, odlučeno je prezentirati sve pronađene fragmente zidnog oslika u lađi, osim onoga u prozorskoj niši. Zidni oslik konzerviran je u stanju u kojem jest (uključujući povijesnu restauraciju na sjevernom zidu lađe),⁷³ a okolni zid ožbukan je slojem nove žbuke što sličnijih optičkih svojstava onima izvornog *arriccia*. Za tu su potrebu pilastri na južnom zidu između prvog i trećeg traveja skraćeni, odnosno tako oblikovani da je zidni oslik vidljiv. Iako su oštećenja u slikanom sloju fragmenata oslika na sjevernom zidu reintegrirana u pretходnoj restauraciji, to nije učinjeno na novootkrivenima s južnog zida (sl. 16). Izrazita oštećenost, razmrvljenost

i udaljenost pronađenih fragmenata onemogućava bilo kakvu reintegraciju takvim zahvatom. Zato su fragmenti dodatno istaknuti na velikim zidnim površinama izborom žbuke i načinom završne obrade.

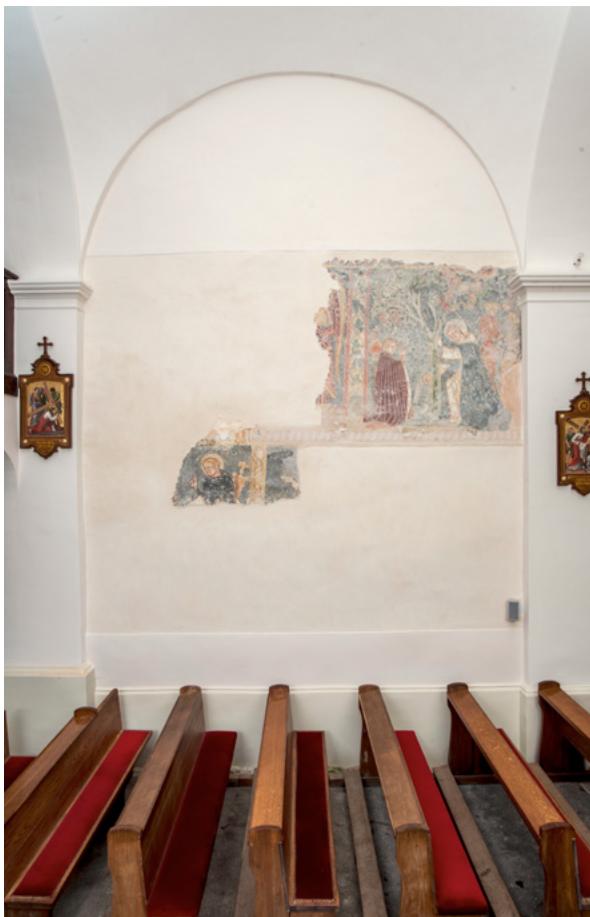
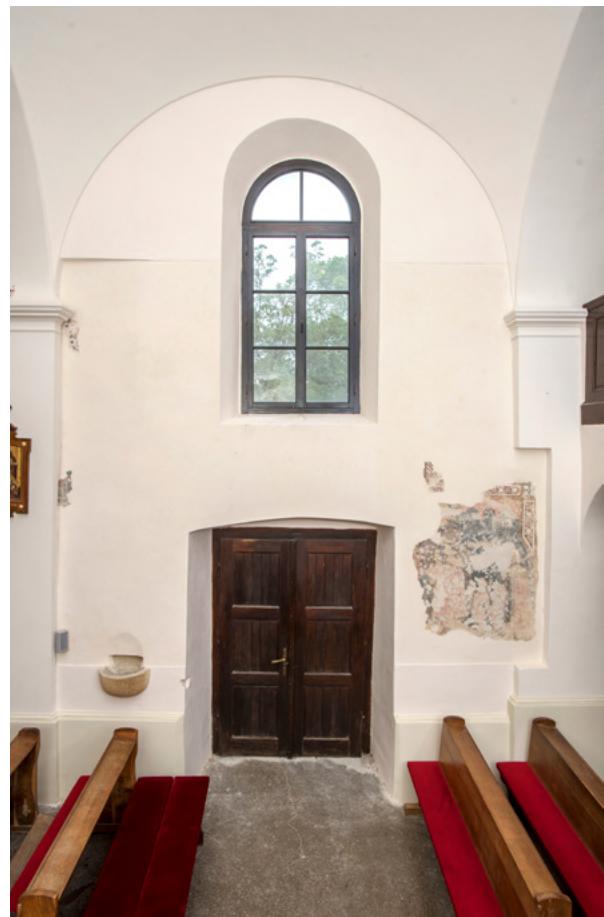
17. Sjeverni zid lađe nakon konzervatorsko-restauratorskih radova (fototeka HRZ-a, snimio J. Kliska, 2018.)
North wall of the nave after conservation (Croatian Conservation Institute Photo Archive; J. Kliska, 2018)

18. Južni zid lađe nakon konzervatorsko-restauratorskih radova (fototeka HRZ-a, snimio J. Kliska, 2018.)
South wall of the nave after conservation (Croatian Conservation Institute Photo Archive; J. Kliska, 2018)

su područja žbukana u istoj visini kao preostali zidovi u lađi. Žbukano je u dva sloja, i to tako da je fini *drugi* sloj izveden najsličnijim agregatom izvornom *arricciu* da bi se postigla karakteristična treperava tekstura idealna za željeno isticanje fragmenata oslika (sl. 17 i 18).

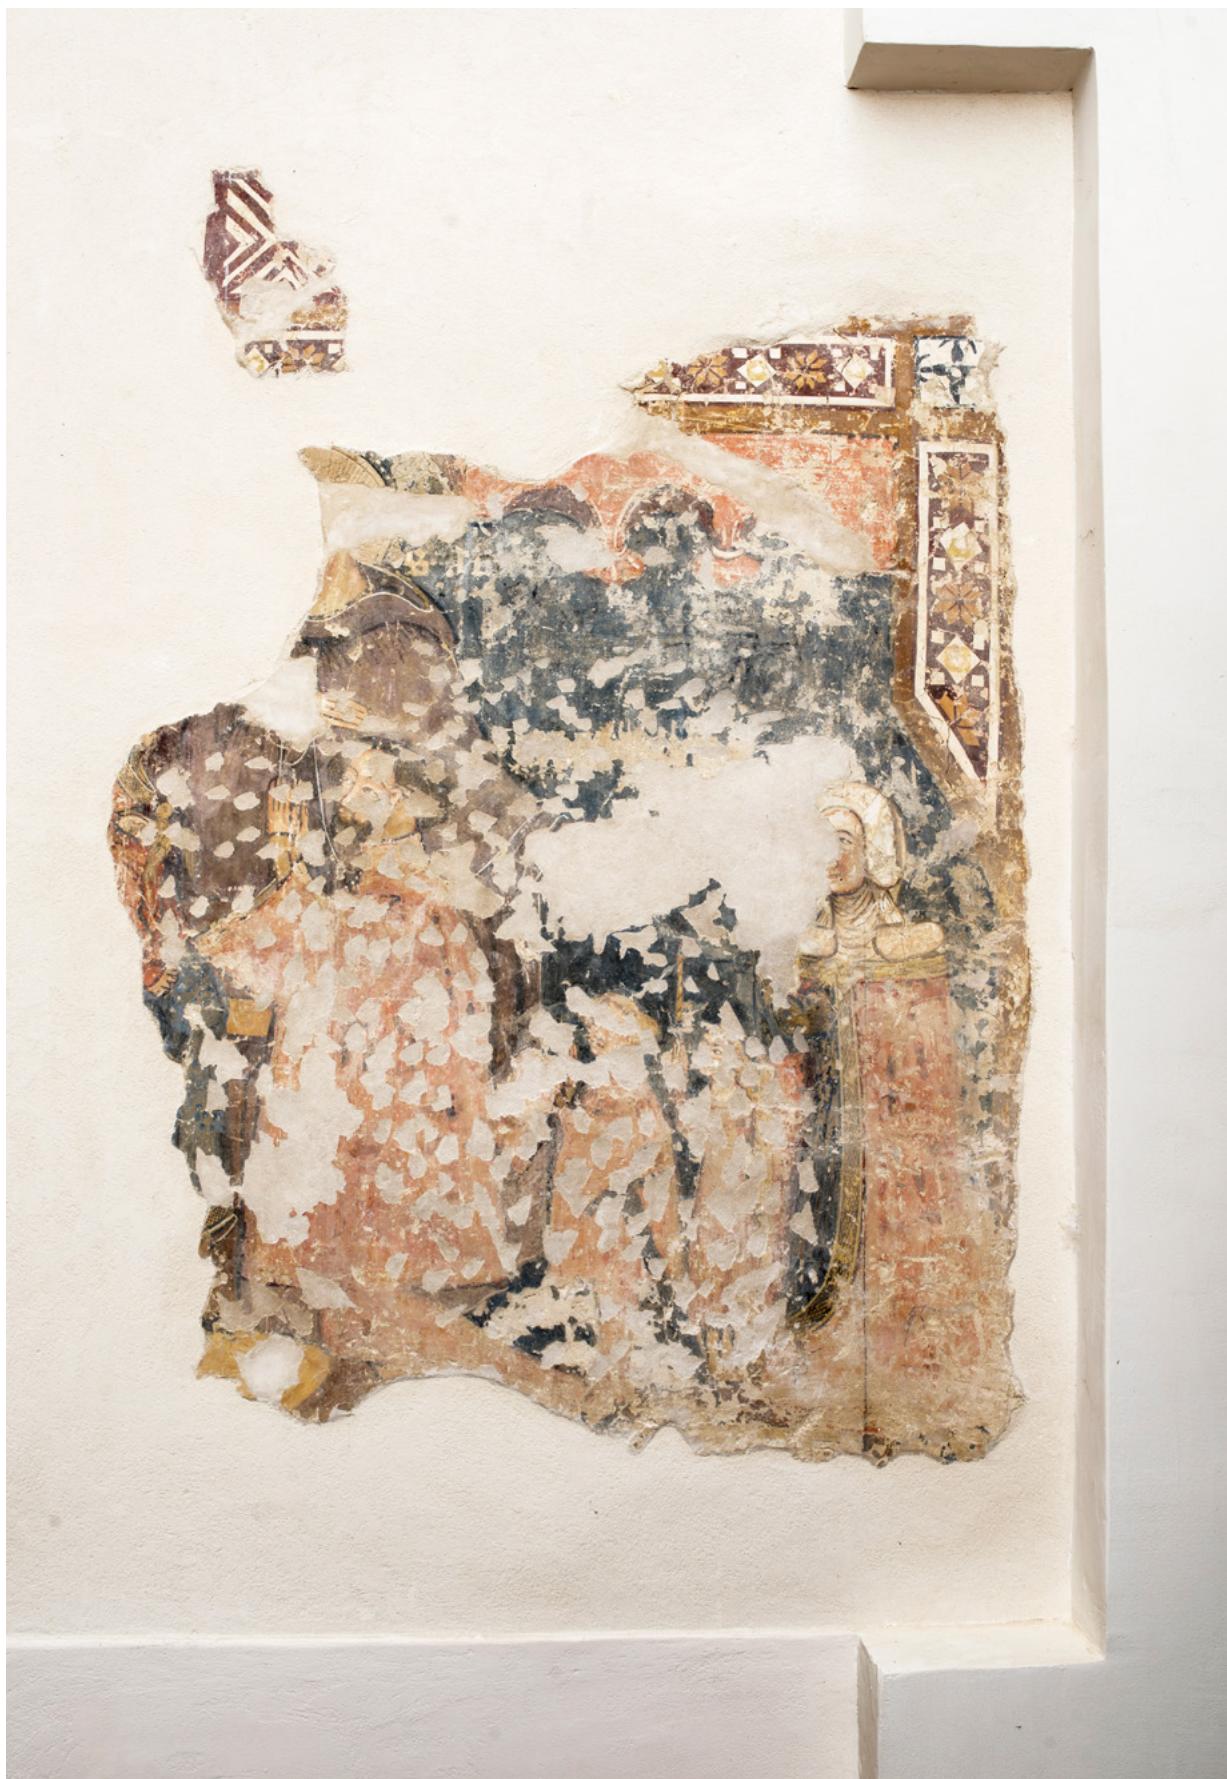
19. Najveći fragment oslika na južnom zidu lađe nakon konzervatorsko-restauratorskih radova (fototeka HRZ-a, snimio J. Kliska, 2018.)
Largest fragment of the wall paintings on the south wall of the nave after conservation (Croatian Conservation Institute Photo Archive; J. Kliska, 2018)

Novi nalazi, od kojih je najbolje sačuvana scena plemićke obitelji sa sv. Franjom, dosad nisu zabilježeni na srednjovjekovnim zidnim slikama u kontinentalnoj Hrvatskoj (**sl. 19**), a slikarski program koji uključuje više prikaza različitih donatora i/ili donatorskih obitelji apsolutni je raritet i za uži ugarski prostor, na kojem su će slikarstvo trećentističke
