## NOVE SPOZNAJE O TRIKONHALNOJ CRKVI U BILICAMA

U radu se opisuje današnje stanje sačuvanosti i izgled arhitektonskog kompleksa trikonhalne crkve u Bilicama kod Šibenika. To je omogućeno novim revizijskim istraživanjima koja su se na lokalitetu provodila tijekom 2016. i 2017. godine. Iako je u dosadašnjim revizijskim istraživanjima gotovo u potpunosti potvrđen tlocrt sakralnog kompleksa koji je sačuvan u Jelićevu arhivu u Splitu, otkriven je i jedan novi zid koji bi mogao govoriti o nepoznatoj fazi izgradnje na području ranokršćanskog kompleksa. Od pokretnih nalaza, uz ranokršćansku su crkvu posebno vezana tri ulomka crkvenog namještaja, čije rubne profilacije dopuštaju raspravu o njihovom mjestu unutar poznatih nalaza ranokršćanske skulpture iz Bilica.

## A NEW UNDERSTANDING OF THE TRICONCH CHURCH IN BILICE

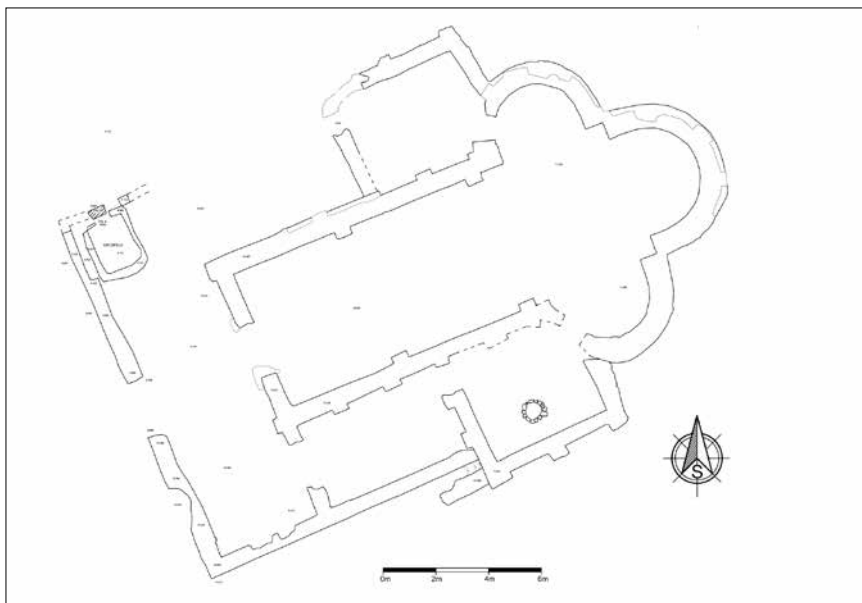
Bilice, Dedića punta, tlocrt crkve i prigradnji tijekom revizijskih istraživanja 2017. g.  
(Izradio: M. Vuković)

Iako su ostaci zidova grobnice pronađeni na položaju koji se podudara s prikazom grobnice na tlocrtu iz Jelićeva arhiva, postoje neke razlike u odnosu na stari tlocrt. Na Jelićevu tlocrtu grobnica je ucrtana na zapadnom završetku sjeverozapadne prigradnje. Ona ima samo dva vlastita zida, a preostala su dva zidovi same prigradnje. Sjeverozapadna je prigradnja na Jelićevu tlocrtu znatno duža od simetrično postavljene jugozapadne prigradnje. Svojim pružanjem sjeverozapadna prigradnja skraćuje narteks koji se nalazi ispred pročelja crkve i južno od pročelja. Tijekom revizijskih istraživanja 2017. godine nisu ustanovljeni potezi sjevernog zida sjeverozapadne prigradnje. Taj je dio sakralnog kompleksa izrazito oštećen i nije dokraja istražen, pa se još ne može predočiti odnos sjeverozapadne prigradnje prema narteksu. Ipak, utvrđeno je da je grobnica zasebno zidana tik pored zida narteksa. Njezina četiri zida tvore gotovo kvadratičnu konstrukciju, dok je na Jelićevom tlocrtu grobnica izrazito pravokutna. Južni zid grobnice nije u liniji sjevernog zida broda crkve, nego je odmaknut sjeverno. Na novom tlocrtu izrađenom 2017. g. vidi se položaj zidova grobnice u odnosu na narteks i zidove

crkvenog broda. Također je vidljiv položaj dvaju posebnih nalaza, obrađene kamene ploče i ulomka crkvenog namještaja. U nastavku istraživanja koje se planira 2018. g. možda će se moći jasnije definirati odnos sjeverozapadne prigradnje prema nartekstu i točan oblik nartekusa. Iako, i prema starim podacima i prema dosadašnjim revizijskim istraživanjima, dvije zapadne prigradnje i narteks pripadaju istoj graditeljskoj fazi, bilo bi važno točnije poznavanje njihova međusobnog odnosa i funkcija u odnosu na trikonhalnu crkvu i dvije istočne prigradnje. Zasad se može potvrditi da je narteks bio jasno povezan s južnim prigradnjama, s jugozapadnim aneksom i istočnom prigradnjom u kojoj se nalazila ukopana piscina. O toj povezanosti i izraženoj krstioničkoj funkciji nartekusa trikonhalne crkve u Bilićama raspravljala je J. Jeličić Radonić u svojoj studiji o nartekstu u ranokršćanskoj arhitekturi na istočnom Jadranu.<sup>10</sup> Ona je, na temelju starih tlocrta, zaključila da je narteks biličke crkve bio produžen prema jugu u širini jugozapadne prigradnje, dok je na sjeveru završavao u liniji sjevernog zida broda crkve. Kako revizijska

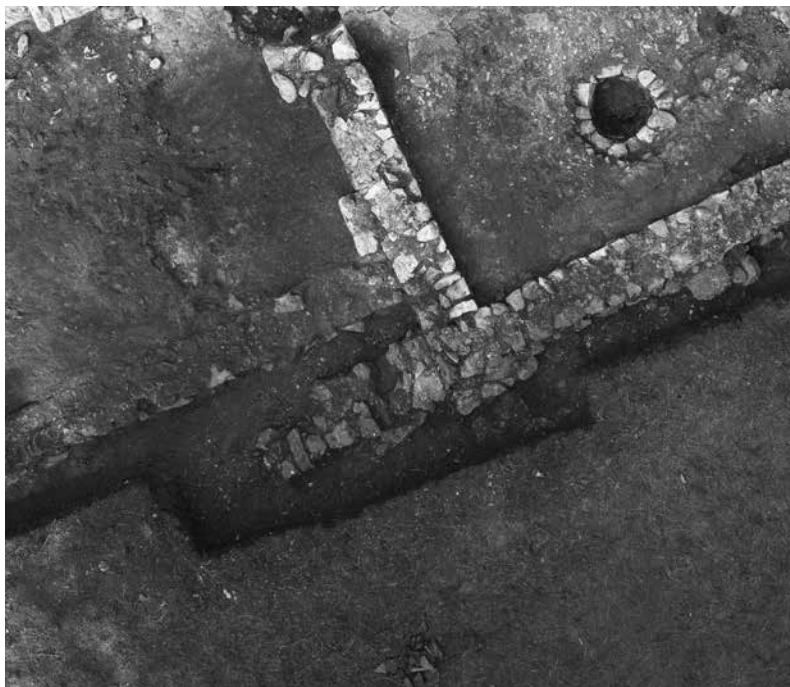
Bilice, Dedića punta, novootkriveni zid i krstionica u jugoistočnoj prigradnji.

Najzanimljivije otkriće u istraživanjima 2017. g. predstavlja ostatak zida koji se pruža od ugla jugoistočne prigradnje paralelno s uzdužnim zidom jugozapadne prigradnje. Zid se pruža u dužini od oko 1,5 m, neznatno je zakošen i nema logičnu funkciju u odnosu na zidove dviju južnih prigradnji. Vjerojatno je pripadao jednoj ranijoj građevinskoj fazi koja je prethodila izgradnji južnih prigradnji. Iako nije ustanovljeno daljnje pružanje novootkrivenog zida, u idućoj istraživačkoj kampanji trebat će proširiti iskop oko ostatka zida i utvrditi postoji li možda

njegov nastavak. U svom širem dijelu novootkriveni zid ima širinu od 67 cm. Kao što je napomenuto, zid upućuje na postojanje neke ranije strukture, možda nekog prvotnog oratorija koji je prethodio jednobrodnoj trikonhalnoj crkvi. Ako se u daljnim istraživanjima oko postojećeg ostatka zida otkriju još neki ostaci, možda će se moći sagledati točnije značenje sačuvanog segmenta zida. Svakako je zanimljiva činjenica da taj zid nije ucrtan na tlocrtu crkve iz Jelićeva arhiva, a ne nalazi se ni na Ivekovićevom tlocrtu. Možda u prvim istraživanjima nije ni bio otkriven, ili je naprosto izostavljen u tlocrtima. Jelićev tlocrt predstavljao je inače uporište u provođenju revizijskih istraživanja i tek novootkriveni segment zida pojavljuje se kao novost i dopuna u odnosu na stari tlocrt.

Kao što je na Jelićevu tlocrtu prikaz grobnice posve shematski i pravilno uklopljen u kut između zidova, tako je i tlocrtni prikaz kružne strukture u jugoistočnoj prigradnji strogo centričan, točno na jednakoj udaljenosti od istočnog i zapadnog zida prigradnje. Pri revizijskim istraživanjima, kružna obzidana struktura otkrivena je na približno istom položaju, ali ipak s malim otklonom prema zapadu. Struktura, koju je Jelić smatrao dijelom konstrukcije krstionice, nalazi se paralelno s vanjskom lezenom na zidu prigradnje. Struktura je ukopana, nalazi se ispod novoa podnice prostorije u kojoj je smještena. Zanimljivo je da se njezin promjer i kružni oblik podudaraju s oblikom piscine krstionice u nedalekoj Srimi. Krstionica i krstionički zdenac u kompleksu dvostrukih bazilika na Srimi, važna su analogija za ukopanu kružnu strukturu u Bilicama. Na Srimi je krstionica u sporednoj prostoriji sjeverne crkve, povezana s narteksom, što govori o sličnosti rasporeda liturgijskih prostora na Srimi i u Bilicama. Na Srimi je krstionička piscina imala dvije faze.<sup>11</sup> Na mjestu starije križne piscine u kasnijoj je fazi izgrađena kružna struktura koja ima i nadzemni dio, zidani podanak koji se uzdiže iznad podnice krstionice. Piscina je dijelom ukopana u pod, dok nadzemni dio predstavlja svojevrсни okvir. Unutarnji promjer kružne piscine na Srimi ima slične dimenzije kao kružna struktura u Bilicama. Kod krstionice u Bilicama nedostaje nadzemna konstrukcija zidanog podanka i nema tragova njegova postojanja na podnici uz samu kružnu obzidanu strukturu. Udubljena struktura izgleda kao proboj kroz podnicu prostorije. Duboka je više od pola metra i zidana od lomljenaca i žbuke, ali nisu vidljivi tragovi premaza vodootpornom žbukom i na dnu nema rupe za otjecanje vode.<sup>12</sup> Po dimenzijama i smještaju u prigradenoj prostoriji, obzidana udubina u Bilicama predstavlja svakako krstioničku instalaciju i može se datirati u završni kasnoantički period. Ukoliko se datacija može osloniti na datiranje kružne piscine na Srimi, riječ je o samome kraju 6. ili početku 7. st., u koje se vrijeme datira preoblikovanje prvotne križne piscine u sklopu dvojnih crkava na Srimi.<sup>13</sup> Zanimljiva analogija sa Srimom, lokalitetom u blizini Bilica, čiji crkveni namještaj predstavlja također vrlo važnu analogiju za ostatke namještaja iz Bilica, upućuje možda na isto vrijeme i korištenje istih predložaka za oblikovanje krstionica na tim lokalitetima.<sup>14</sup>

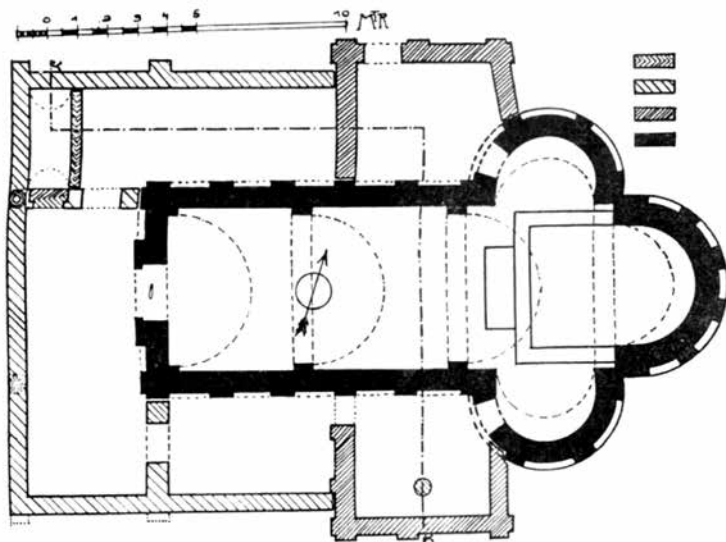
Tlocrt ranokršćanskog kompleksa u Bilicama (Arheološki muzej Split, Jelićev arhiv).

Od drugih struktura treba spomenuti četvrtastu zidanu grobnicu, čiji su zidovi otkriveni u sjevernom dijelu narteksa odnosno, prema podacima u starijoj literaturi, na završetku sjeverozapadne prigradnje. Ta je grobnica prikazana na starom tlocrtu iz Jelićeva arhiva, te je u revizijskim istraživanjima potvrđeno njezino postojanje. Tijekom istraživanja 2017. g. grobnica nije dokraja iskopana, ali s obzirom na njezino otkriće već u prvim istraživanjima početkom 20. st., kao i s obzirom na sloj šuta koji se nalazio iznad nje, vjerojatno je odavno temeljito prekopana i teško je očekivati arheološke i osteološke nalaze unutar nje.<sup>9</sup> Ipak, možda ni to nije isključeno, što će pokazati nastavak istraživanja 2018. godine. Tik do zidova grobnice zatečena su dva obrađena kamena spomenika, koji su uvršteni u popis posebnih nalaza. Jedan je od tih spomenika lijepo obrađena, tanja kamena ploča, koja je mogla poslužiti u konstrukciji same grobnice. Drugi spomenik ulomak je ranokršćanskog pluteja, nevelik, ali kao i još dva prethodno nađena ulomka crkvenog namještaja, vrlo zanimljiv. Zbog pronalaska u neposrednoj blizini grobnice, ulomak je možda također bio uzidan unutar konstrukcije grobnice.

Lezene na crkvi i na prigradnjama danas su zatečene u lošijem stanju nego što ih predočuje Jelićev tlocrt. Na južnoj apside lezene više gotovo nisu vidljive. Ondje gdje su dobro sačuvane, kao na južnom zidu broda crkve, po broju i rasporedu odgovaraju prikazu na Jelićevu tlocrtu. Na tom tlocrtu, na uglu jugoistočne prigradnje, na mjestu gdje je otkriven segment nepoznatog zida, nacrtana je plitka lezena, a novootkriveni zid nije dokumentiran. To je prilično značajno odstupanje od stvarnog zatečenog stanja.

Svakako je posebno zanimljivo pitanje uređenja prostora unutar trikonhalnog završetka crkve. Tu se morala nalaziti oltarna pregrada, čiji je položaj prikazan na Jelićevu tlocrtu. Pri revizijskim istraživanjima nisu otkriveni nikakvi značajniji ostaci na tom prostoru unutar crkve. Ostaci podnice nalaze se uz zidove apsida, dok je u središnjem dijelu trikonhalnog prostora podnica bila uništena, te je zatečeno dosta sitnijeg i krupnijeg kamenja koje je činilo sloj ispod same podnice. Jedan pravilniji i veći pravokutni blok nalazi se možda na rubu linije oltarne pregrade i mogao bi predstavljati dio praga ispred same oltarne pregrade.

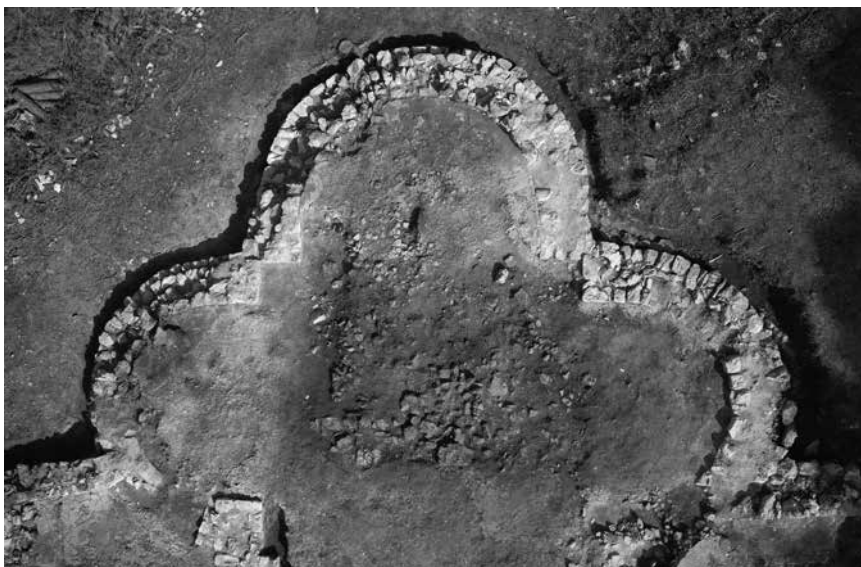
Bilice, Dedića punta, trikonhalni dio crkve.

presivnu sliku. Tijekom istraživanja 2016. g., zid glavne i sjeverne apside bio je presječen suvremenim suhozidom, sagrađenim u novije doba kada su svi zidovi crkve bili pod tankim slojem humusa, te se možda nije ni znalo za njihov točan položaj. Unatoč tom recentnom dodatku, trikonhalni oblik istočnog završetka crkve bio je lijepo vidljiv i moglo se spoznati koliko je takav oblik proširenog svetišta monumentalizirao jednostavnu jednobrodnu crkvu. Tijekom istraživanja 2017. g. recentni suhozid je uklonjen sa zidova apside, tako da je danas trikonhalni dio građevine u potpunosti vidljiv.<sup>6</sup>

Zidovi trikonhalne crkve zidani su od priklesanih lomljenaca uz obilnu upotrebu žbuke. Nešto veći komadi kamena slagani su uz vanjski i unutrašnji rub zida, dok je između njih punjenje od sitnijih lomljenaca. Kamen je sivkaste boje, a žbuka bijela. Slične su strukture i zidovi dvaju aneksa, sjeveroistočnog i jugoistočnog. Kod spojeva tih prigradnji s bočnim apsidama, jasno se vidi da su njihovi zidovi prislonjeni uz zid apside, što odgovara ranijim zapažanjima iz vremena prvoga istraživanja crkve. U jugoistočnoj prigradnji, približno na mjestu na kojemu je ucrtana na Jelićevu tlocrtu, otkrivena je obzidana plitka udubina kružnoga oblika – pretpostavljena krstionica, odnosno dio krstioničke instalacije.

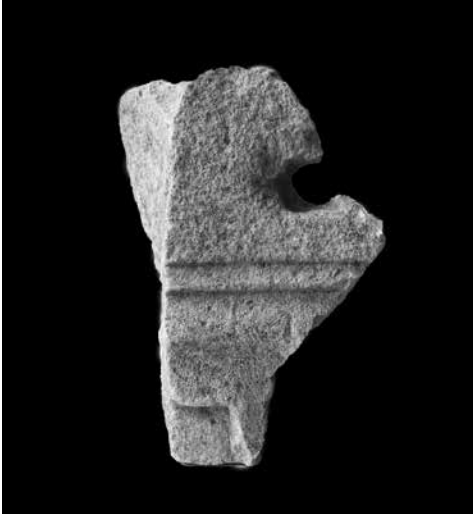
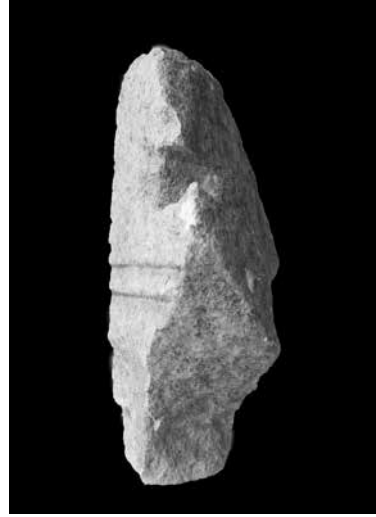
Bilice, Dedića punta, ulomak crkvenog namještaja.

Bilice, Dedića punta, bočna strana ulomka

Tijekom prve godine istraživanja, 2016., pronađen je jedan oštećeni ulomak crkvenog namještaja. Ulomak je pronađen s unutarnje strane južnog zida broda crkve. Dosta je velik, ali jako oštećen. Riječ je o vapnencu svijetle boje s lijepo isklesanim profilacijama na pročelnoj strani.<sup>15</sup> Dimenzije sačuvanog ulomka su: visina oko 30 cm, najveća širina oko 16 cm i debljina oko 19 cm. Na klesarski obrađenoj strani, licu spomenika, nalazi se nekoliko ornamentalnih motiva. Nakon glatke plohe čija je visina 14 cm, nalaze se dvije uklesane ravne brazde. Razmak između njih je oko 2 cm. Ispod tih urezanih linija nalazi se zaobljena profilacija. Visina plohe sa zaobljenom profilacijom iznosi oko 4,5 cm. Kao posljednji dekorativni element dolazi četvrtasto uklesano polje. Od njega se sačuvao samo mali dio, pa širina, kao ni visina pružanja uklesanog polja, nisu poznate. Tu je ulomak sačuvan u najmanjoj širini. Na suprotnoj strani ulomka, na gornjoj glatkoj plohi, s jedne je strane izrezana ovalna perforacija, vjerojatno ostatak neke sekundarne obrade spomenika.

Ulomak sa sličnim profilacijama, pronađen 2016. g., znatno je deblji od opisana dva ulomka. Možda je riječ o dijelu pilastra koji je imao plitko uklesani pravokutnik na pročelnoj strani. Debljina ulomka upućuje na vjerojatnu pripadnost pilastru. Za urezane brazde i zaobljenu profilaciju mogu se naći analogi-

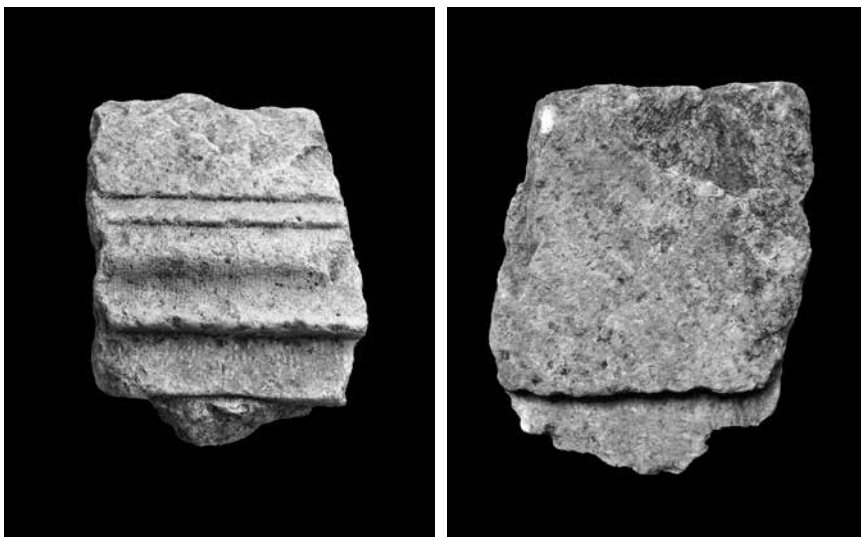
Bilice, Dedića punta, ulomak crkvenog namještaja, prednja i stražnja strana.

Nešto veći ulomak pronađen je u narteksu, u blizini jugozapadne prigradnje. Najveća mu je visina 20 cm, širina 14 cm, a debljina je različita. Debljina višeg gornjeg dijela iznosi oko 8 cm, a manjeg donjeg dijela (koji je ostatak glavne plohe spomenika) oko 4 cm. Gornja horizontalna ploha lijepo je zaglađena i predstavlja izvorni završetak spomenika. Pročelna strana ukrašena je profilacijama, a začelna je glatka, klesarski obrađena, ali bez ornamentalnih ukrasa. Na obje bočne strane ulomak je odlomljen, a isto tako i na dnu, gdje se vidi početak tanje, glavne plohe spomenika. Na licu ulomka nalazi se nekoliko ornamentalnih pojava. Iza glatke plohe, visoke oko 8 cm, uklesane su dvije paralelne brazde. Donja je uklesana 1,5 cm ispod gornje. Zatim slijedi zaobljena profilacija visine oko 3 cm. Iza te profilacije gornji, deblji dio ulomka završava 2 cm visokom ravnom plohom. Na ulomku se, srećom, sačuvao i mali ostatak znatno tanje ploče spomenika. Ta je tanja ploha znatno uvučena (uleknuta u odnosu na gornji deblji dio) i na licu i na naličju ulomka. Očito se radi o glavnoj plohi spomenika, dok gornji, veći i deblji dio ulomka, predstavlja rubni okvir. Tanja glavna ploha sačuvala se u najvećoj visini od 5 cm.

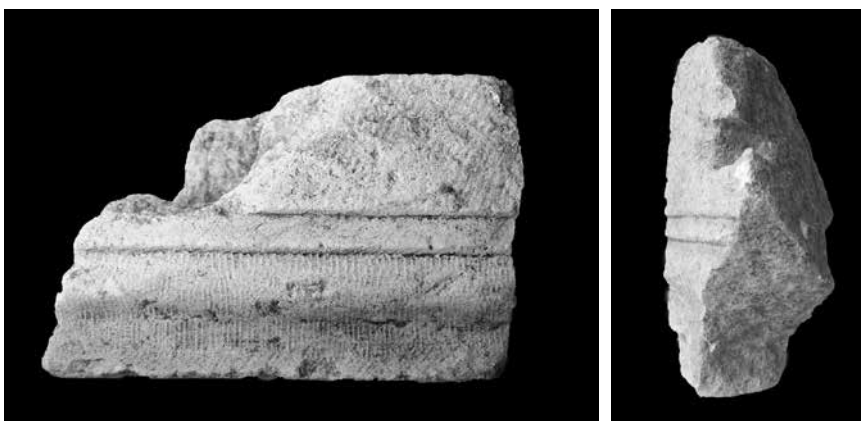
Bilice, Dedića punta, ulomak crkvenog namještaja i bočna strana.

Drugi ulomak crkvenog namještaja pronađen je pri otkopavanju zidova pre-svođene grobnice, na sjevernoj strani grobnice. Ulomak je visok 12 cm, najveća širina iznosi 18,5 cm, a deobe je 8 cm. Naličje je obrađeno, glatke površine. I gornja horizontalna ploha je glatka i mogla bi predstavljati završnu plohu spomenika. Na obje bočne strane ulomak je odlomljen, a donja horizontalna ploha također pokazuje tragove otkidanja nastavka spomenika.

Dekoraciju na licu čine sljedeći pojasevi: iza 6 cm visoke glatke plohe uklesane su dvije paralelne brazde u razmaku od 1,5 cm, a zatim slijedi zaobljena profilacija visoka oko 3 cm. Iza profilacije je 2 cm visoka ravna ploha. Točno na mjestu gdje na prvom ulomku dolazi suženje glavne plohe spomenika, ulomak je odlomljen i nema drugih sačuvanih ostataka.

Debljina ulomka, boja i izgled vapnenca i proporcije i način izrade uklesanih linija i zaobljene profilacije posve se podudaraju s obilježjima prvog ulomka. Razlika je samo u kraćoj gornjoj glatkoj plohi na drugom ulomku. Ako je drugi ulomak u gornjem dijelu cjelovito sačuvan, bio je oko 2 cm kraći u odnosu na prvi ulomak. Svi drugi detalji potpuno se podudaraju, te je očito riječ o ulomcima koji su pripadali istom tipu crkvenog namještaja, ako ne jednom spomeniku, onda dvama. Najvjerojatnije je riječ o plutejima oltarne pregrade s bogato raščlanjenim rubnim okvirom i tankom glavnom plohom.<sup>17</sup>

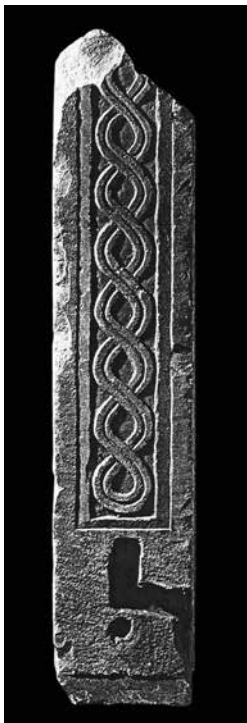
Bilice, Dedića punta, pilastar oltarne pregrade (fotografija: Muzej hrvatskih arheoloških spomenika, arhivska fotografija).

je na pilastrima.<sup>18</sup> Zatim, ako se uspoređi arhivska fotografija jednog pilastra iz Bilica, mogle bi se vidjeti sličnosti u središnjem plitko uklesanom pravokutniku s motivom dvoprute pletenice.<sup>19</sup> I motiv i izvedba na tom pilastru odudaraju od tipičnih načina dekoriranja ranokršćanskih pilastara i upućuju na završni kasnoantički period. I uklesani ostatak pravokutnog polja na novopronađenom ulomku, kao i višestruke profilacije, mogli bi upućivati na isti vremenski period završnog kasnoantičkog doba. Zanimljivo je u ovom kontekstu zapažanje A. Mišković, vezano uz stare podatke o namještaju iz Bilica. Autorica spominje Jelićevo pisanje o pilastrima s udubljenim pravokutnikom.<sup>20</sup> Možda novopronađeni ulomak odgovara takvim pilastrima.

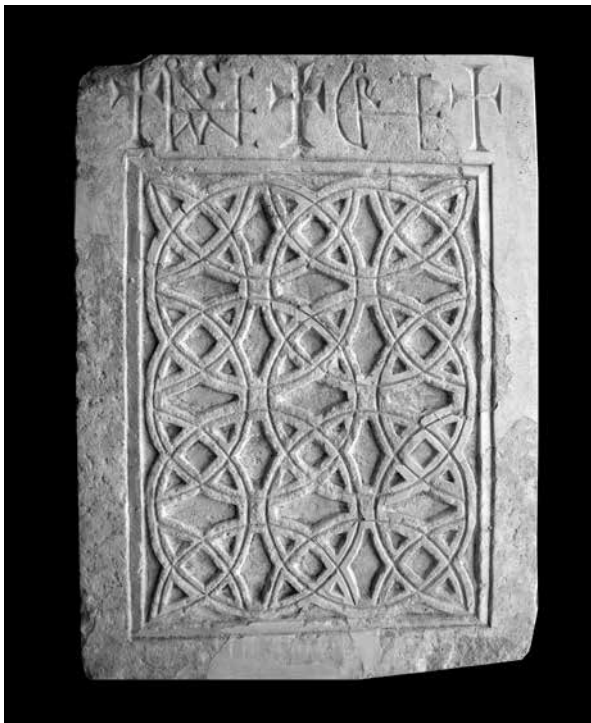
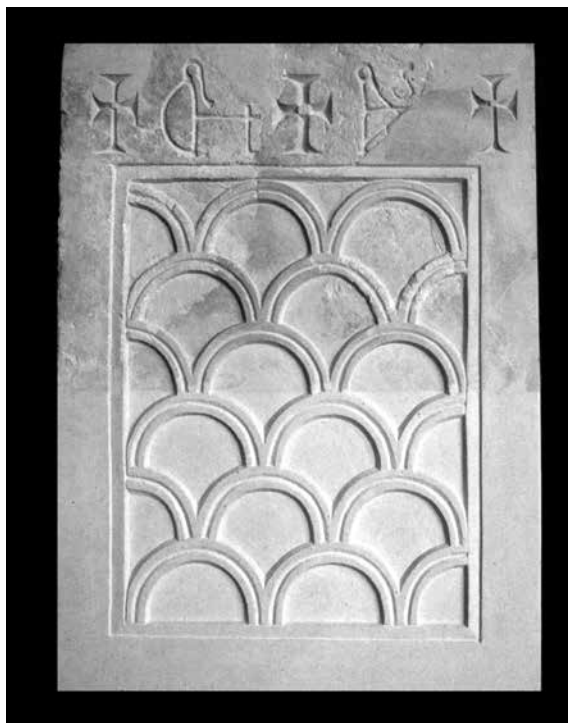
Bilice, Dedića punta, rekonstruirani plutej (fotografija: Muzej hrvatskih arheoloških spomenika).

Bilice, Dedića punta, rekonstruirani plutej.  
(fotografija: Muzej hrvatskih arheoloških spomenika)

Najpoznatiji dijelovi crkvenog namještaja iz Bilica svakako su pluteji s monogramima na rubnoj letvi iznad plohe s ornamentalnim motivima. Od različitih čitanja monograma najuvjerljivije je čitanje V. Novaka – Miserere Christe.<sup>21</sup> Prihvaćajući dataciju pluteja u kraj 6. ili rano 7. st., o čemu je pisano u literaturi, ovdje je važno upozoriti na veličinu rubnog okvira s monogramima. Pluteji s monogramima imaju zaista vrlo visoki gornji rubni dio, što je vjerojatno rezultat namjere da se na gornji rub uklešu monogrami. Kako je oltarna pregrada u Bilicama bila U-oblika, morala je imati veći broj pluteja. Možda su novopronađeni ulomci s višestrukim profilacijama dijelovi nekih nedostajućih pluteja. Na njima nisu bili uklesani monogrami, jer dodatno povećavanje broja takvih pluteja i ne bi imalo smisla. Međutim, visoki rubni dio, bez obzira na to razlikuje li se visinom od rubnog dijela na plutejima s monogramima, sigurno je bolje odgovarao od eventualnog skromnijeg ruba. Tako bi se pluteji s visokim, raščlanjenim rubnim dijelom, dobro uklapali u oltarnu pregradu crkve u Bilicama iz završnog kasnoantičkog doba.

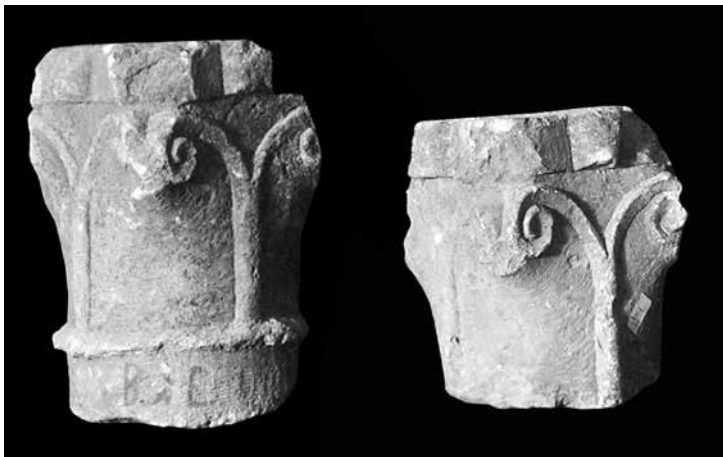
Bilice, Dedića punta, kapiteli  
(Muzej hrvatskih arheoloških spomenika, arhivska fotografija)

Toj su pregradi mogli pripadati i kapiteli s glatkim listovima i volutama, prikazani na arhivskoj fotografiji iz Muzeja hrvatskih arheoloških spomenika u Splitu.<sup>22</sup> Kapiteli predstavljaju stilizirane primjerke i usporedivi su sa sličnim kapitelima s glatkim listovima.<sup>23</sup> Mogu se datirati u kraj 6. stoljeća.
