## NUOVI CENNI SOPRA LE CHIESE ESISTENTI O CROLLATE NELLA CAMPAGNA DI DIGNANO

CORRADO GHIRALDO  
Gallesano

*Riassunto* - L'autore presenta quattro edifici sacri del territorio dignanese. Si tratta di un lavoro di localizzazione, ubicazione e descrizione di chiese per le quali vengono inoltre forniti dati sulla proprietà e sullo stato di conservazione e restauro. Il contributo, grazie ai nuovi ritrovamenti, integra il lavoro di ricerca precedente sui "Cenni sopra le chiese esistenti o crollate nella campagna di Dignano" (*Atti*, vol. XXXIV, 2004).

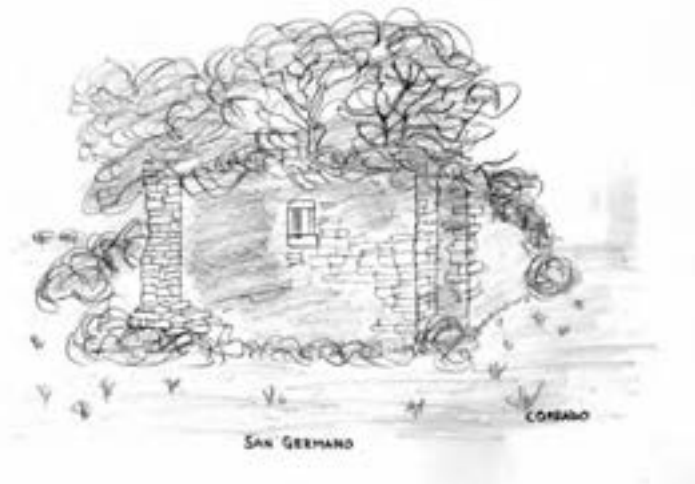
Dis. 1 – Disegno delle rovine della chiesa di San Germano (di C. Ghiraldo)

circa 2 metri, e parte dell'abside della navata settentrionale che ha una finestrella di forma rettangolare. Tutto attorno vi è un ammasso di pietre in particolar modo nelle zone dove vi dovevano essere le altre mura perimetrali.

La chiesa, probabilmente del secolo XII, ha pianta rettangolare a tre navate e tre absidi rettangolari sporgenti. La facciata è volta ad ovest e la costruzione misura circa 21,5 metri di lunghezza e circa 12,5 metri di larghezza. A riguardo non vi sono altri dati scritti reperibili.

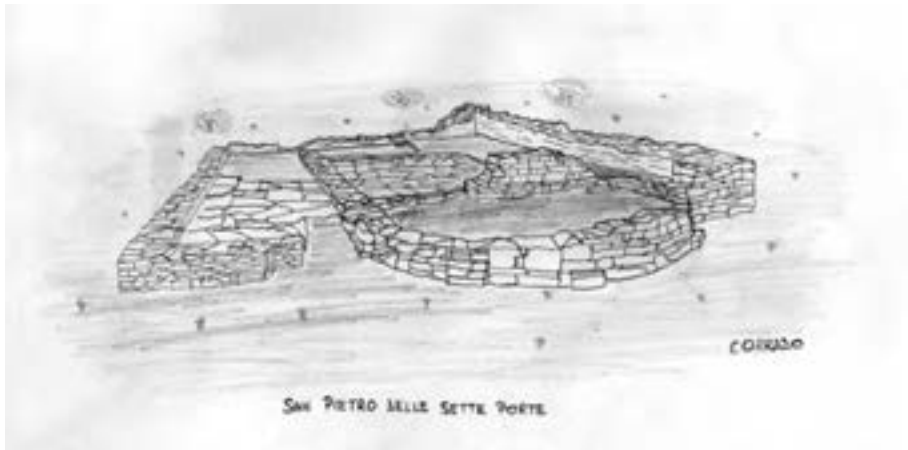
Dis. 2 – Disegno delle rovine della chiesa di San Pietro delle sette porte (di C. Ghirardo)

Oggi della chiesa, d’epoca medioevale, rimangono soltanto i resti delle mura perimetrali larghe circa 55 cm ed alte da un minimo di 20 cm. ad un massimo di circa 1,20 m. La chiesa, di pianta rettangolare, in origine era a tre navate con abside semicircolare sporgente, di raggio 1,85 m, misura 20 m di lunghezza e 10,90 m di larghezza. La larghezza interna

della navata centrale misura 4 m, mentre quella meridionale 2,45 m a differenza di quella settentrionale un po' più stretta e della larghezza di 2,05 m. La facciata della chiesa è volta ad ovest ed al centro di essa si trova il portale, largo circa 2,40 m. Un'altra apertura d'accesso, della larghezza di circa 1,10 m, si trova nella parete meridionale, non proprio al centro ma spostata leggermente verso est. La parte esterna dell'abside presenta quattro lesene dallo spessore di circa 10 cm e di varia larghezza: rispettivamente 45 cm, 40 cm, 47 cm e 44 cm, guardando da sud verso nord. Tra le due lesene centrali vi è una distanza di 60 cm, mentre tra le altre di un metro. La pavimentazione delle navate è in lastre di pietra di forma irregolare, mentre nella zona absidale si possono scorgere sia resti di lastre di pietra che di tavelle di cotto in *opus spicatum* (disposte in taglio a spiga).

In secondo tempo, in una fase successiva, la chiesa venne ridimensionata, in modo da configurarla limitata allo spazio della navata centrale, immurando ed abbandonando così l'abside, similmente al caso della non lontana chiesa di San Quirino<sup>12</sup>.

distinzione con titolo di quel Santo altrove situata<sup>13</sup>. Ebbe questa distinzione non da porte, ma da nicchie arcuate, che si scorgono tre per ambo i muri laterali, ed una nel fondo dov'era situato l'altare<sup>14</sup>. Infatti, la constatazione del Giachin era del tutto corretta in quanto le "nicchie arcuate", da egli così definite, altro non erano se non le arcate che dividevano le navate laterali e l'abside dalla navata centrale della chiesa, nella primiera ed originaria costruzione.

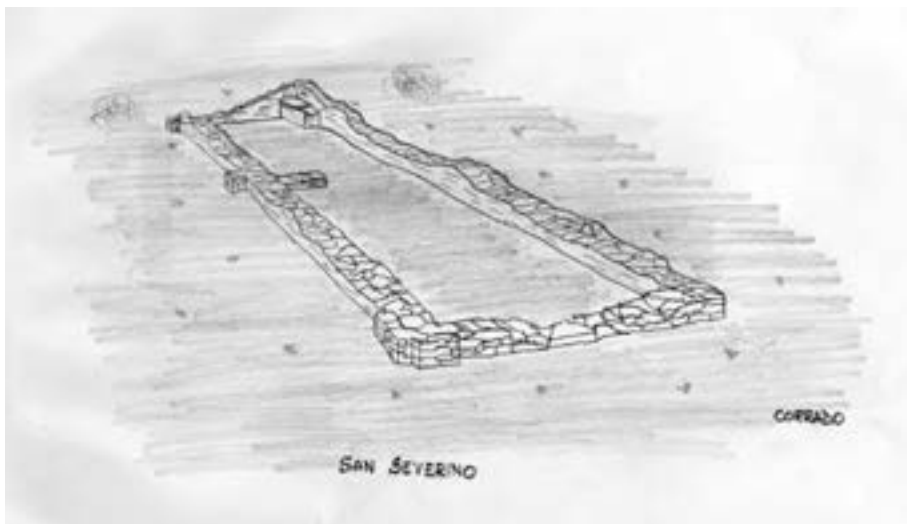
Dis. 3 – Disegno delle rovine della chiesa di San Severino (di C. Ghirardo)

Della costruzione oggi rimangono solamente tracce delle mura, larghe dai 50 ai 60 cm ed alte al massimo un metro, resti della pavimentazione a lastre di pietra che in alcune parti è semplicemente roccia viva levigata. Si può inoltre scorgere la presenza di cinque lesene sulla parete settentrionale, due delle quali agli angoli nord-occidentale e nord-orientale. Esse sono di varie misure: 20 x 50 cm, 20 x 50 cm, 26 x 50 cm, 16 x 64 cm e 14 x 58 cm, guardando rispettivamente da est verso ovest.

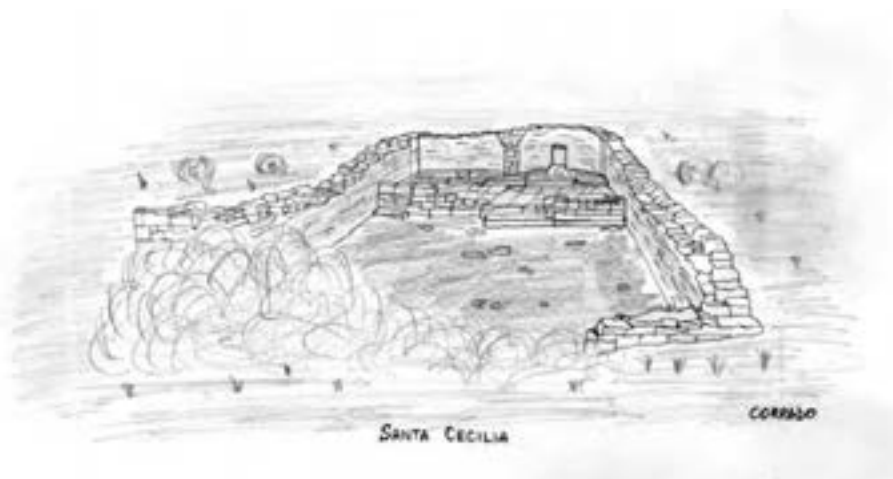
Dis. 4 – Disegno delle rovine della chiesa di Santa Cecilia (di C. Ghirardo)

un tumulo o una fornace per la calce, mentre una trentina di metri più a destra, nel bosco, ci sono i resti della chiesa. Quest'ultima si trova a pochi metri sulla sinistra del *limido*, non tanto frequentato, che porta a Baduleri (Boduleri). Altri trenta metri più avanti, in direzione nord-est, pure tra la boscaglia, si trovano i resti di una vasca della lunghezza di circa 6,30 m e della larghezza di circa 12,80 m.
