## GOTIČKO-RENEŠANSNA KUĆA U SUSTJEPANU

*Živanović D. i Vuković D.*

### A SUMMER RESIDENCE WITH GOTHIC DOUBLE ARCHES AT SUSTJEPAN (RIJEKA DUBROVAČKA)

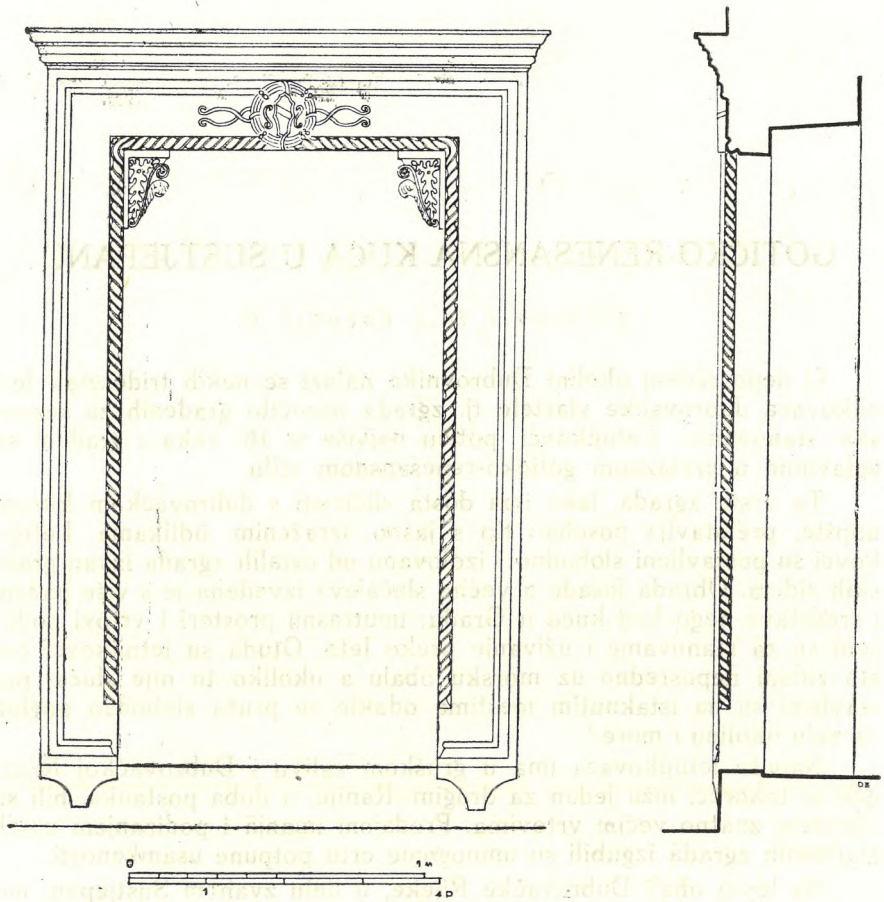
Ulazna vrata

Postojanje dva ulaza na prednjem delu zgrade očigledno pretstavlja posledicu kasnijih izmena u vezi s deobom letnjikovca na dva stana. Imajući u vidu karakteristične izgledе ostalih letnjikovaca, kao i izvesne tragove na fasadi, sasvim je sigurno da se prvobitni i jedini glavni ulaz nalazio u sredini prizemlja tj. u osovini simetrije, ispod bifore. Nema opravdanih razlogā da to i ovde ne bude slučaj. Međutim, iz posmatranja zgrade dolazi se do još jednog zaključka. Glavna ulazna vrata kako na letnjikovcima tako i na običnim zgradama u Dubrovniku i okolini redovno su po dimenzijama veća i šira u odnosu na prozore prizemlja i sprata. Ovde su vrata uža (4 pedlja) od prozora (5 pedlja).<sup>2</sup> Osim toga gornja ivica nastrešnice prozora nalazi se za čitava dva reda kamena (oko 50 santimetara) iznad nivoa odgovarajuće nastrešnice vrata. Na drugim letnjikovcima te nastrešnice u istom su nivou. Po svemu ovome može se pretpostaviti da ova vrata nisu originalna već su možda kasnije uzidana. Ona imaju pravougaoni oblik sa gotičkim spiralnim štapom (cum bastone, bastonati) na

dovratnicima i nadvratniku.<sup>3</sup> U gornjim uglovima isklesane su gotičke konzole, ukrašene povijenim lišćem, koje poduhvataju nadvratnu kamenu gređu. U sredini gređe nalazi se poluplastično klesan venac sa

poljem u obliku »testa di cavallo« (štit za glavu konja) i s trakama sa strane. Profilacija nastrešnice vrata nedovoljno je izrazita i vrlo malo ispada izvan ravni fasadnog zida, što nije slučaj s nastrešnicama ostalih otvora na zgradi.

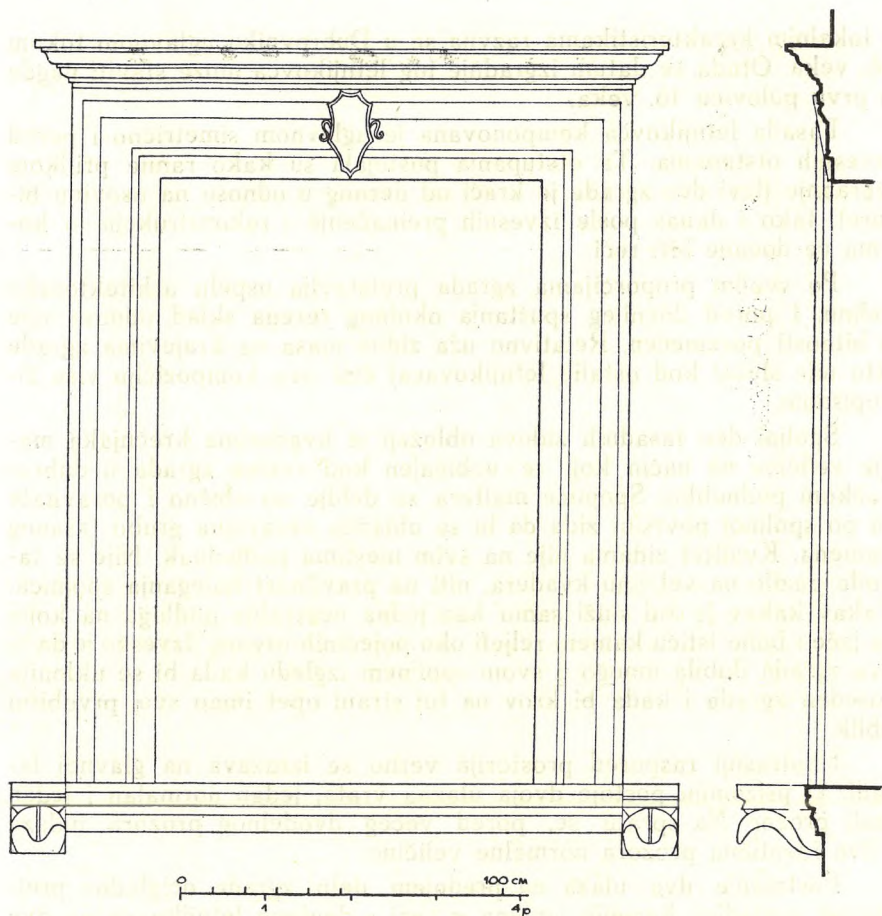
Prozor

Ostala tri prozora na glavnoj fasadi izrađena su skromnije. Dva prozora na spratu potpuno su identični, a prozor u desnom delu prizemlja razlikuje se od njih u proporcijama i donekle u profilaciji dovratnih i nadvratnih greda. Sva tri prozora imaju isklesano polje u obliku »testa di cavallo«. Prozori, u svom gornjem delu, imaju obične profilisane nastrešnice, a u donjem delu pravo zasečene kamene pragove (banke).

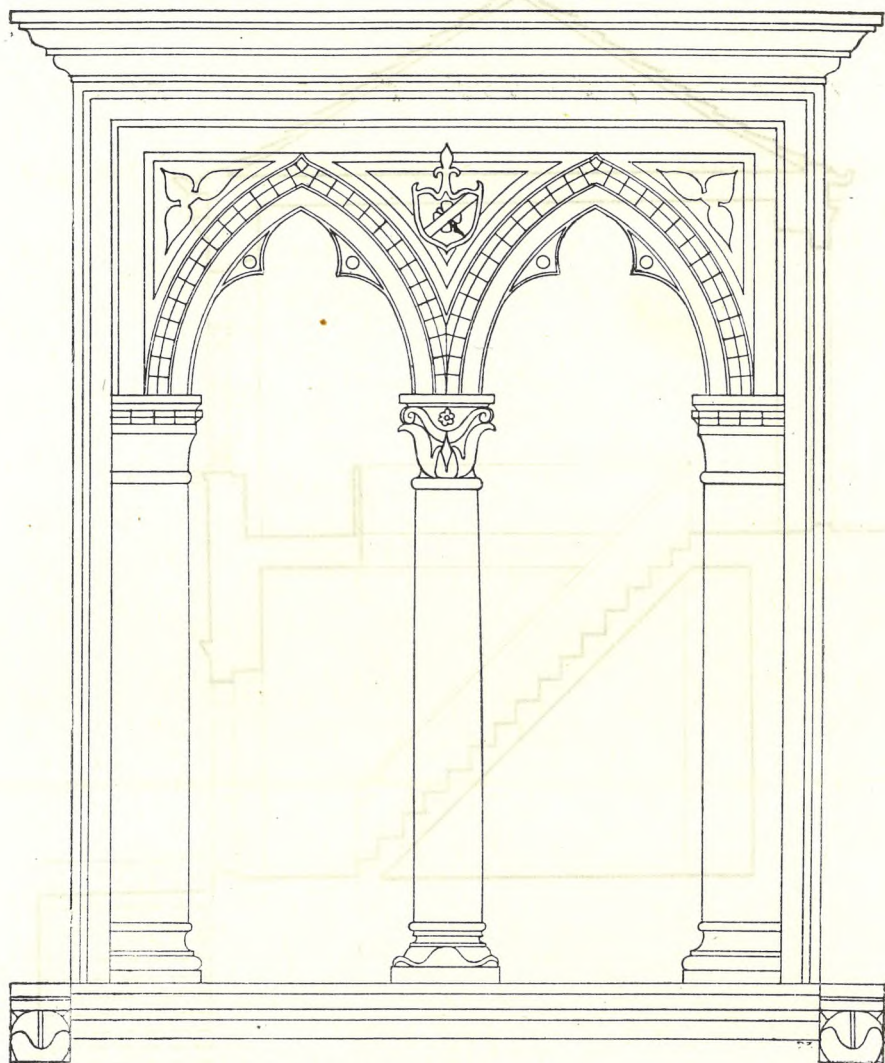
*Dvodelni prozor na pročelju*

Od svih otvora na fasadi najviše se ističe gotički dvodelni prozor. Postavljen je na spratu, približno u osovini simetrije. Završeci prozora imaju gotičke šiljate lukove s ornamentikom u vidu reljefnih

šahovskih poljā (scachi, scacheti).<sup>4</sup> U sredini, između lukovā, nalazi se stilizovani ljiljan s grbom — koso položena traka preko cveta. Sa strane šiljatih lukova urezan je u kamenu po jedan trolist, što je prilično retka pojava u Dubrovniku.<sup>5</sup> Kapitel srednjeg stuba sastavljen

je od povijenih listova, a kapiteli krajnjih stubaca, imaju zareze u kamenu, identične sa reljefnim zarezima na lucima. Ova se ornamentika često nalazi na gotičkim prozorima u Gradu.

Bifora je po običaju uokvirena kamenom profilisanom šambranom i sa gornje strane završena je renesansnom nastrešnicom.

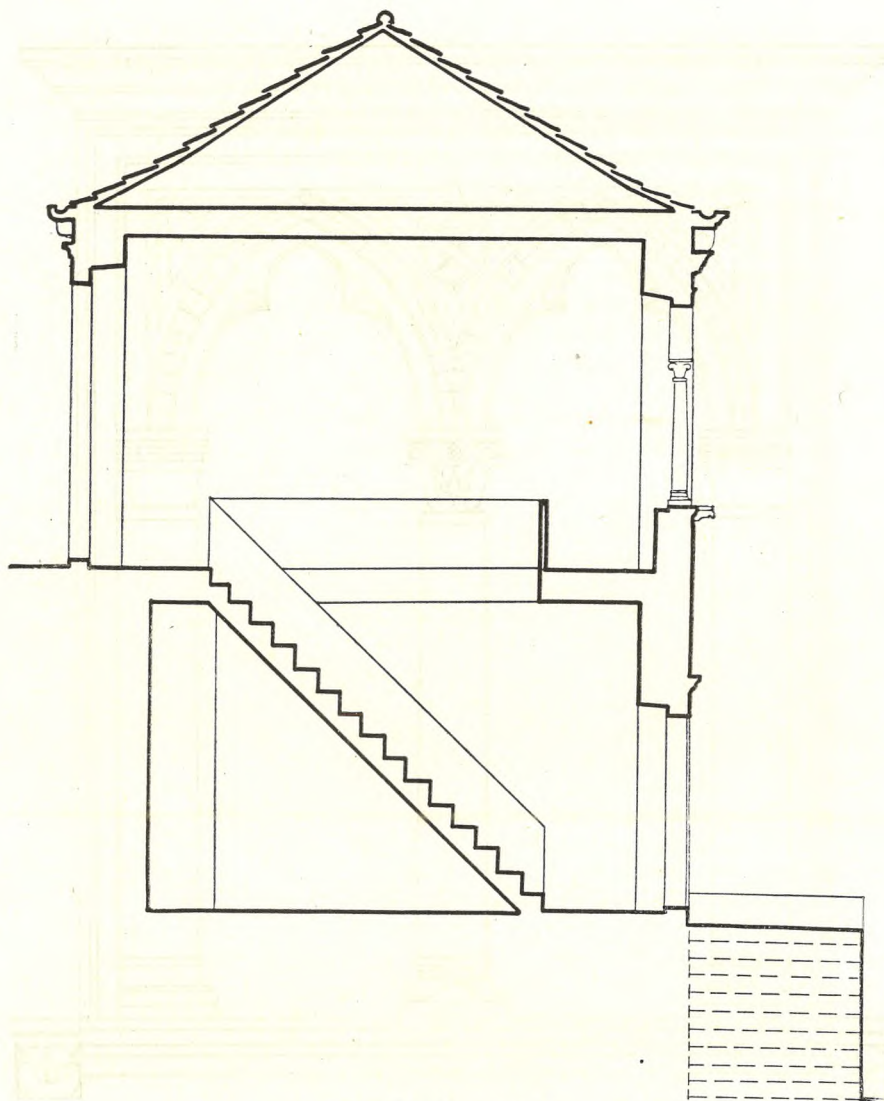
*Poprečan presek*

Poprečni presek pokazuje rešenje temelja začeonog zida. U vrt iza zgrade ulazi se sa sprata kroz gotička dvodelna vrata. Prizemlje je sa začeoone strane ograničeno prirodnom stenom na kojoj leži zid sprata. Time je ekonomično iskorišćena postojeća konfiguracija terena.

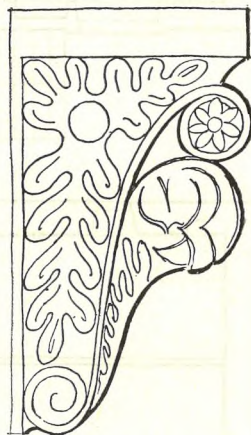
Skica konzole na ulaznim vratima

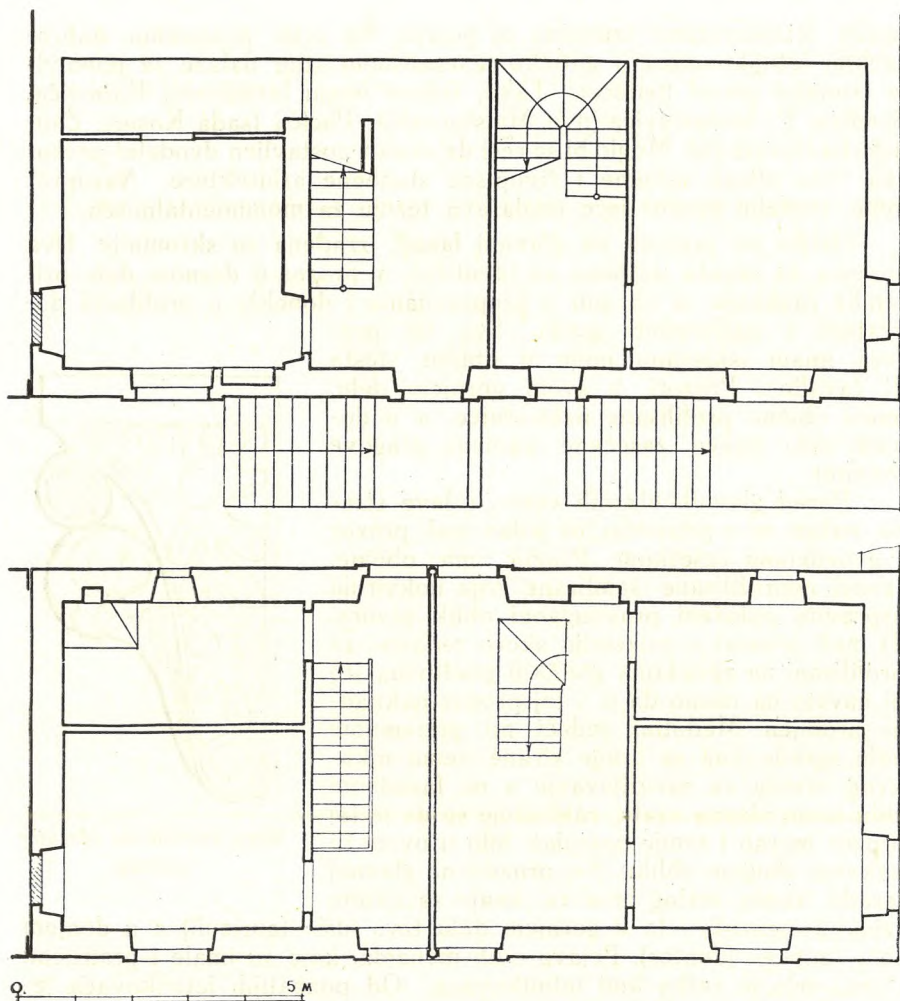
*Osnova prizemlja i sprata*

Osnova te zgrade podudara se s tipskim obrascem po kome su projektovani i građeni skoro svi letnjikovci u okolini Dubrovnika. U sredini prizemlja nalazi se velika soba ili prijemni hol. Iz hola vode vrata u ostale simetrično raspoređene sobe s leve i s desne strane. Iz hola takođe vode stepenice na

sprat. Osnova sprata istovetna je sa osnovom prizemlja. U sredini nalazi se velika prostorija (dvorana) iz koje se ulazi u pobočne sobe. Docnije je zgrada pretrpela izvesne promene u rasporedu unutrašnjih zidova. Zgrada je podeljena po vertikali u dva stana. Podela je izvršena u prizemlju i na spratu podizanjem tankog zida po sredini prijemnog hola i dvorane. Na spratu ovaj zid ide od kolone dvodelnog prozora do kolone dvodelnih vrata. Zbog te podele pojavila se potreba za dvostrukim prilaznim stepenicama i ulaznim vratima, koja su već ranije opisana. Pored već postojećeg izgrađeno je još jedno interno stepenište za sprat u samom holu. Prvobitno i originalno stepenište je ono s desne strane, jer ima sve odlike odgovarajućih stepeništa u drugim letnjikovcima. Ono je kameno, jednokrako i oslanja se na deblji kameni zid. Stepenište u drugoj polovini zgrade je drveno, dvookrako i rektifikovano pa je po svemu sudeći izgrađeno posle deobe zgrade.

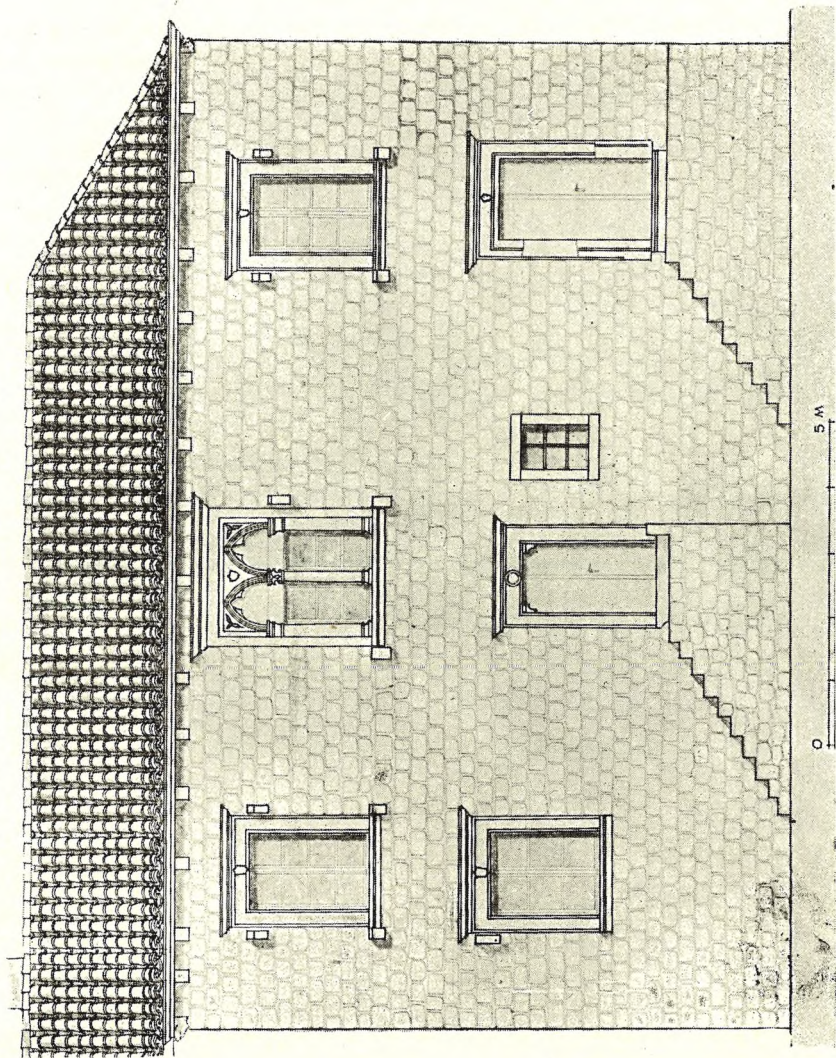
Zgrada sa biforom

Fasada letnjikovca komponovana je uglavnom simetrično i pored izvesnih otpustanja. Ta otpustanja postojala su kako ranije prilikom izgradnje (levi deo zgrade je kraći od desnog u odnosu na osovину bifore), tako i danas posle izvesnih preinačenjā i rekonstrukcijā o kojima će docnije biti reči.

Po svojim proporcijama zgrada pretstavlja uspehu arhitektonsku celinu. I pored docnijeg spuštanja okolnog terena sklad odnosa nije u bitnosti poremećen. Relativno uža zidna masa na krajevima zgrade (što nije slučaj kod ostalih letnjikovaca) čini ovu kompoziciju više živopisnom.

Unutrašnji raspored prostorijā verno se izražava na glavnoj fasadi. U prizemlju postoje dvojā ulazna vrata, jedan normalan i jedan mali prozor. Na spratu se, pored većeg dvodelnog prozora, nalaze i dva identična prozora normalne veličine.
