BUJOVIĆEVA PALATA U PERASTU I NJENA RESTAURACIJA*

IVAN ZDRAVKOVIĆ

Zavod za zaštitu spomenika kulture NR Crne Gore odlučio je, posle izvršenog tehničkog snimanja i izrade opisa restauratorskih radova (arh. Ivan Zdravković), da počne sa restauracijom Bujovića palate u Perastu i ona je započeta 1952 godine, a završena je 1954 godine.

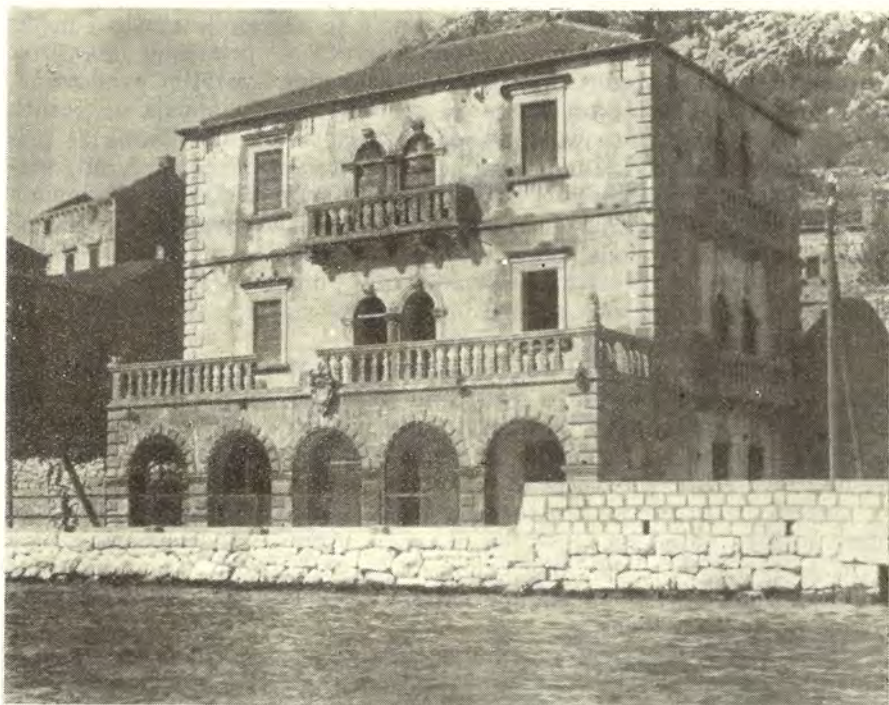
Bujovićeva palača u Perastu

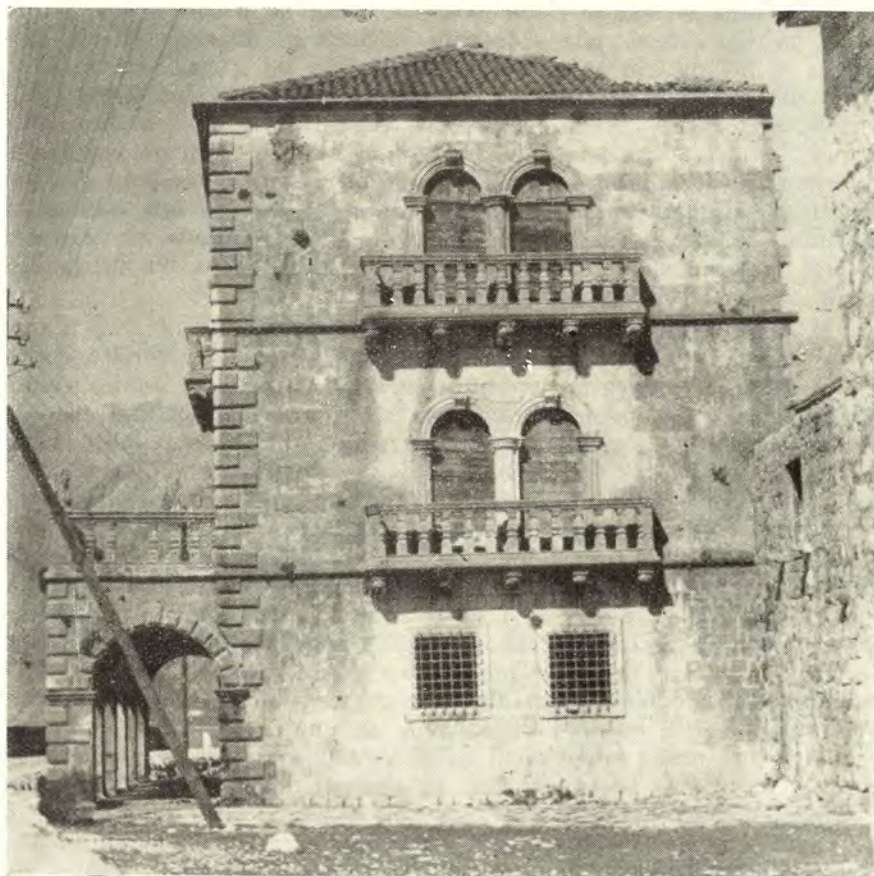
Pobočna strana Bužovićeve palače

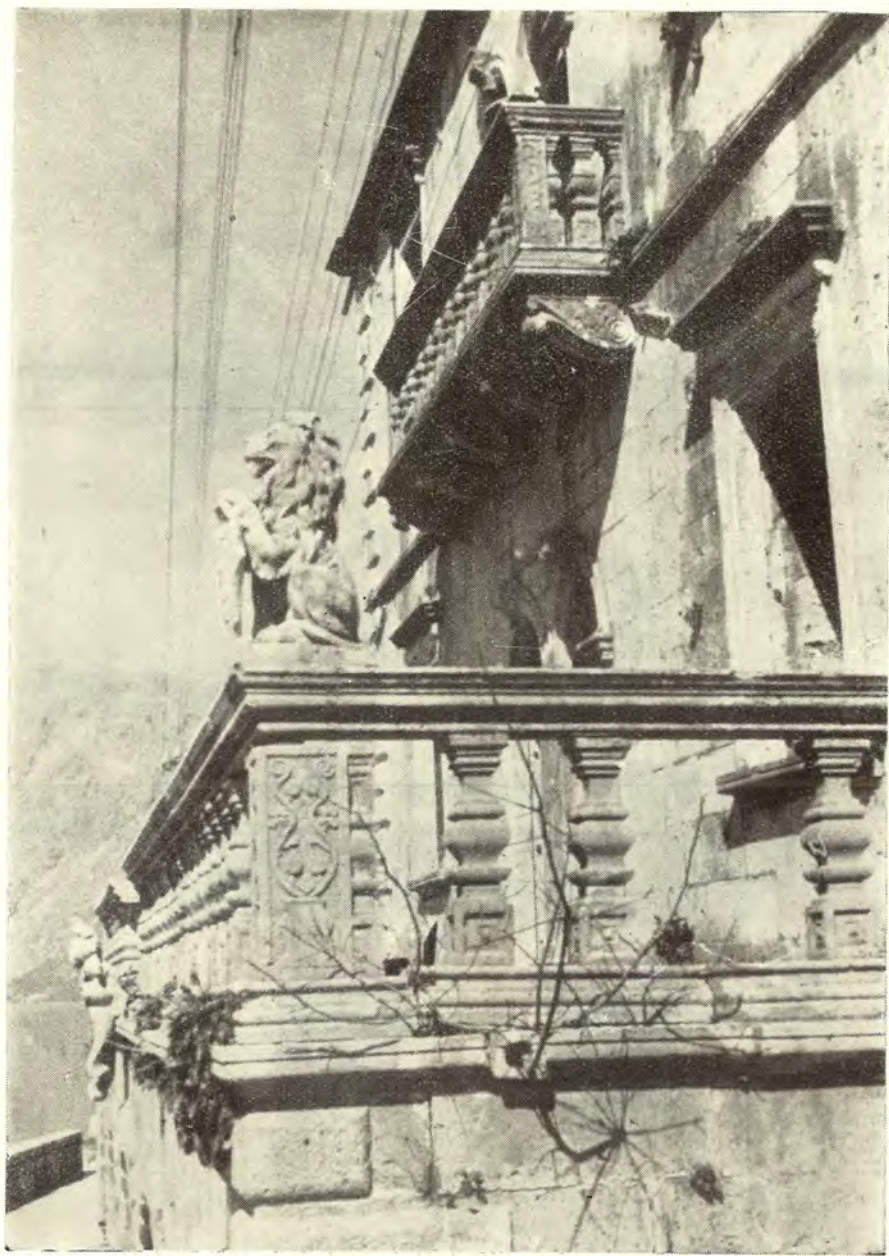
Balkoni Bujovićeve palače

Bogatstvo arhitekture ogleda se u bogatoj obradi okvira oko prozora i vrata i u obilju drugih dekorativnih delova, kao: balustera, konzola, završaca na vratima itd. Naročito lepo i bogato deluje terasa okrenuta prema moru i balkoni, sa izlaznim vratima polukružno završenim, na svima stranama koje su vidljive; bilo onoj prema moru, sa zapada ili onima okrenutim prema severu i jugu. Isto tako deluju pomenute ploče sa natpisima zatim grb na čeonj strani balustrade na terasi i skulpturalno savršeno isklesani lavovi na uglovima balustrade same terase, u sedećem, uspravnom stavu, koji jednom šapom drže štitove sa inicijalima docnijeg sopstvenika palate: plemića Frana Viskovića, (na tankim, pravougaonim postamentima tih skulptura, sa strane stoji isklesano: L. Conti MCMIII.), bogato obrađeni balustri na terasi i balkonima, kapiteli na pilastrima dvojnih vrata kojima se izlazilo na terasu i balkone, kao i najzad na kame-

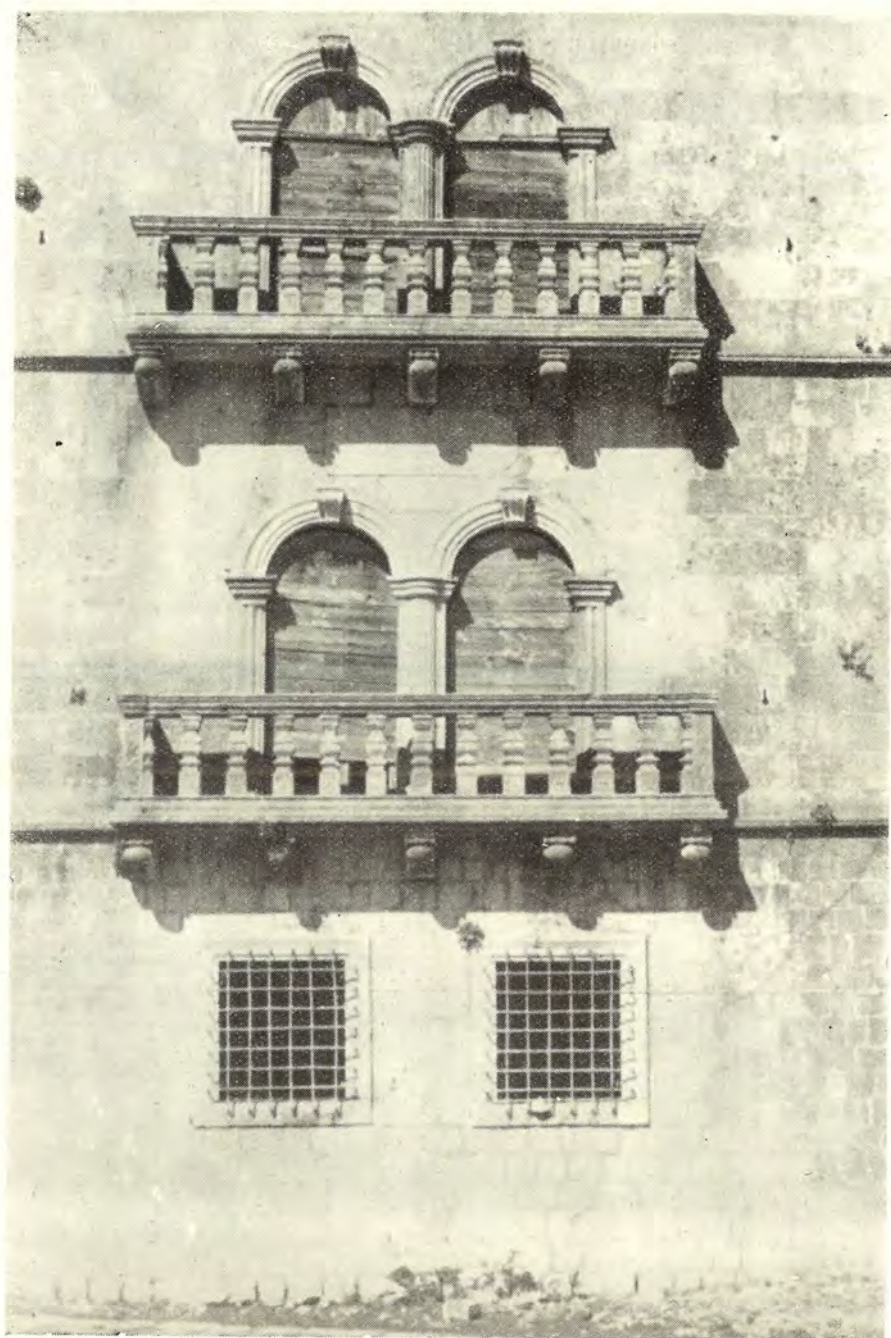
Balkoni pobožne strane Bujovićeve palače

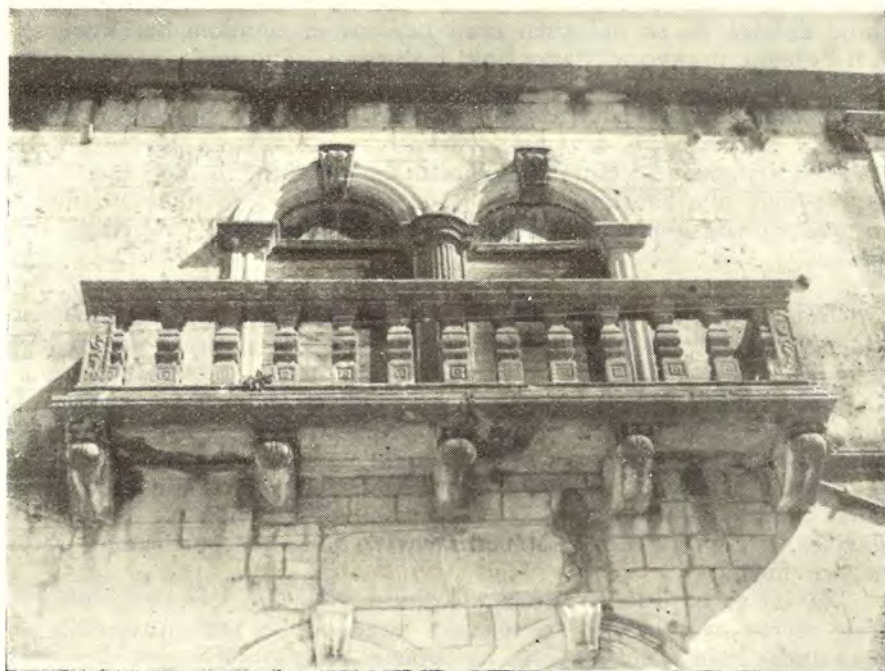
Gornji balkon Bujovićeve palače

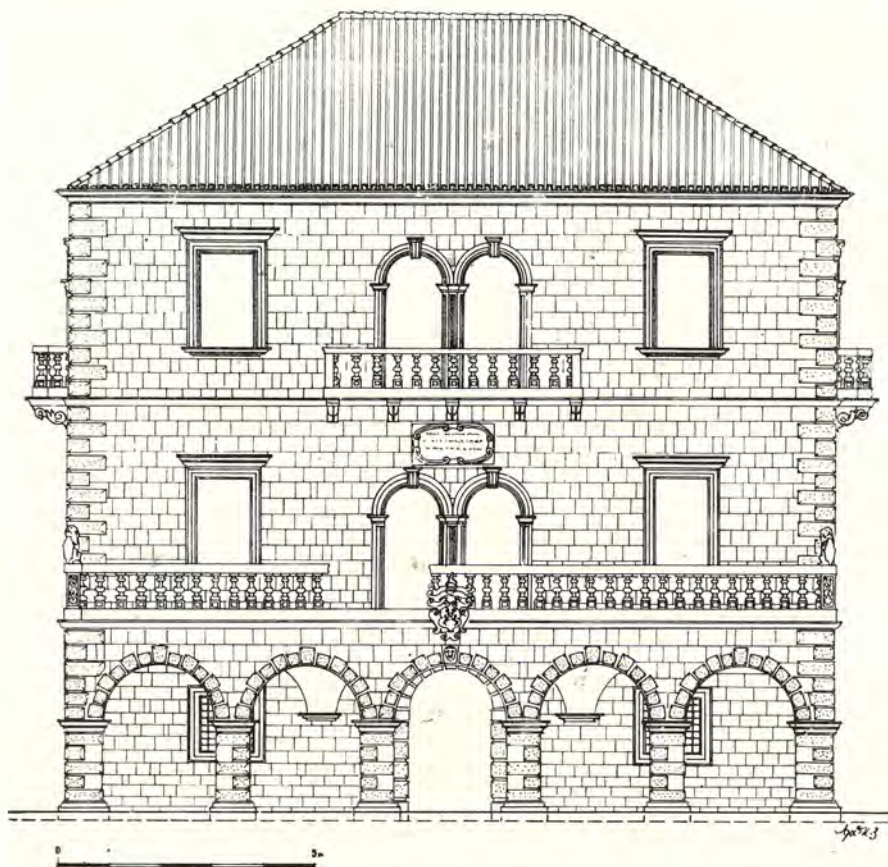
1. Zdravkovići: Pročelje Bujovićeve palače

Na spoljašnosti, sem otvaranja zazidanih otvora na istočnoj strani zgrade i rešenja ulaza za spratove, postavljanjem novog kamenog stepeništa, na istoj strani, na drugim fasadama nije bilo bezmalo nikakvih radova. Sve tri fasade koje se vide, kako one bočne na severu i jugu, tako i ona glavna, sa pogledom na more, na zapadu, bile su u dobrom stanju, te stoga na njima nije imalo šta da se radi, sem manjih opravki i čišćenja od izraslina između fuga. Jedino je opravljena ograda — balustrada na terasi prema moru, koja je bila dosta oštećena. Sa te morske strane, prema zapadu, nedostajao je čitav deo te balustrade u dužini od oko 2 m. dužnih, zajedno sa balustrima, tako, da je na tom delu zatečen 21 baluster na južnoj strani i 13 balustera na severnoj strani, u ispravnom stanju. Bočne strane balustrade, kako ona sa severa tako i ona sa juga, takođe su bile oštećene. Ona sa severa bila je bezmalo cela porušena, a na onoj sa juga nedostajali su samo neki balustri, čiji su delovi bili razbacani po samoj terasi. Na celoj balustradi postavljeni su novi balustri istog profila kao i posto-

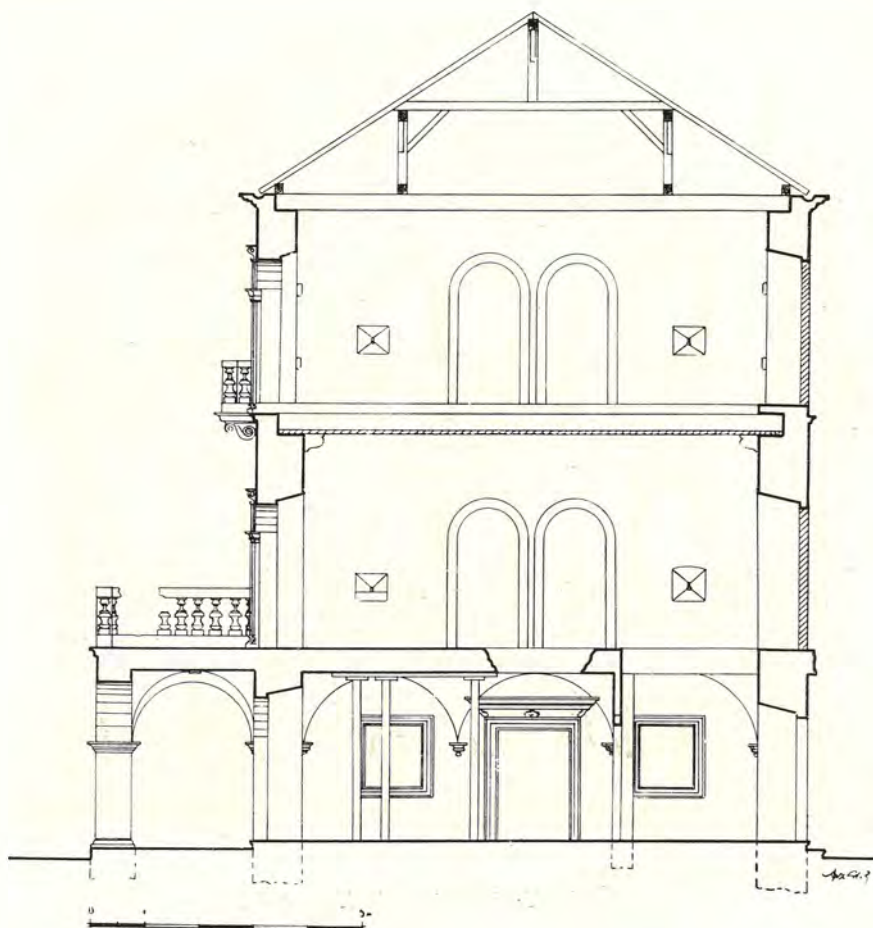
1. Zdravković: Bujovićeva palača (presjek)

izgradnja građevine prekinuta u momentu, svakako, kad je sopstvenik poginuo. Zbog toga se postavilo kao jedno od najglavnijih pitanja: kako, na kom mestu i u kojoj širini izgraditi novo kameno stepenište za sprat spolja i novo drveno stepenište za izlazak sa I sprata na II sprat unutra? Posle duže studije izrađen je nacrt (arh. Vojslav Đokić) koji je rešio spoljnje stepenište u dva kraka, sa balustrima istog oblika kao što su i balustri na velikoj terasi prema moru i sa kosim svodom ispod koga može da se prođe kako bi se ušlo u zgradu i na ulaz sa te istočne strane. Stepenište je široko, monumentalno i stilski odlično harmonira sa zgradom, dok se hromatski još upadljivo ističe svojom belinom od vremenski patinirane cele zgrade. Svakako će ta belina, tokom

Dve velike, dekorativno obrađene drvene grede, koje danas postoje kao međuspratne konstruktivne grede za nošenje poda II sprata, zamenjene su novim, istim takvim gredama, tj. istih veličina i na isti način obrađenih, pošto su ove danas očuvane bile dotrajale, tj. istrulele su i popucale. Radi bolje stabilnosti i jače konstruktivne izdržljivosti, ankerovane su obe grede pri svojim ležištima za spoljne obimne zidove. Preko tih greda izrađena je normalna međuspratna konstrukcija odnosno podna konstrukcija za parket, a sa donje strane izrađena je takva tavanska odnosno plafonska konstrukcija, da se dekorativni deo tih greda vidno ističe, šta više da se jasno vidi pošto je svakako to i bio cilj prilikom njihovog ukrašavanja. Način tog pokrivanja dobro je prostudiran, jer je tavanica u toj dvorani jedinstvena, pošto pokriva celokupnu prostoriju pod zgradom, tj. pod krovom i ona sada dejstvuje kao bogato ukrašena drvena tavanica iako ne u vidu kaseta već samo sa tim dvema dekorativnim gredama i između njih postavljenim uskim daščicama na pero i žljeb. Ali je zato svaki sastav pokriven profilisanom lajsnom što doprinosi dekorativnosti i lepoti.

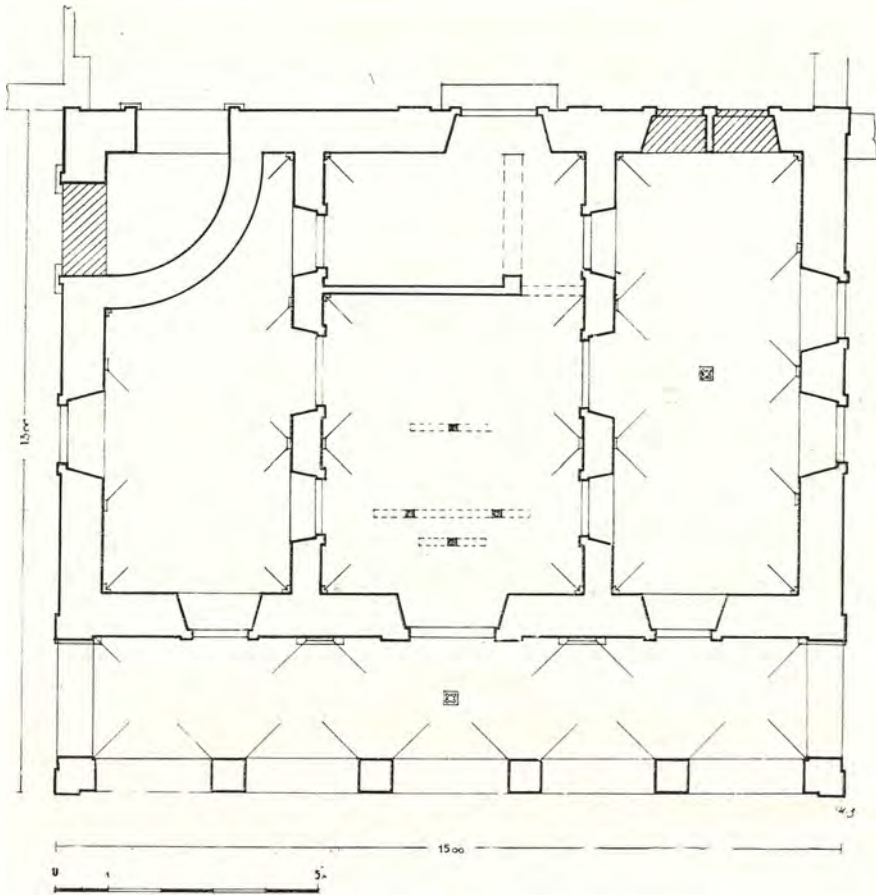
su zgrada porodice Bujovića, — zauzimala je najvidnije mesto i među njima svakako i po prostranstvu bila najveća. U prizemlju ima širok i prostran trem, okrenut prema moru, zasveden krstatim svodovima, koje nose šest četvrtastih kamenih stubaca. Za odeljenja na spratu ulaz je bio sa severne strane, a ispod trema je bio ulaz samo za prizemne prostorije. Stoga u prizemlju nema stepenišni prostor, niti stepenice. Ulazi se u jedan veći hol, zasveden malim krstatim svodovima koji se oslanjaju na konzole, raspoređene po uglovima i po stranama zidova. Iz tog hola vode dvoja vrata u prostorije levo i desno. Pored tih vrata nalaze se i prozori, uz svaka vrata po jedan, radi boljeg osvetljavanja samoga hola, jer on nije imao prozor na zidu prema moru, tj. na zidu gde se nalazi ulaz u zgradu.

Malo udesno, na zidu koji se nalazi pravo prema ulazu, nalaze se uska vrata koja su vodila u prostoriju iza hola, malu i uzanu, iz koje su vodila široka vrata u dvorište, tj. ona su služila kao veza prizemnih prostorija palate sa zgradama za stanovanje i ekonomiju. Prostorije desno i levo od hola osvetljene su: ona sa severa sa dva prozora, a ona sa juga sa tri prozora. Prostorija sa severa nema pravilan oblik zbog ulaza koji se nalazi sa te strane a koji je vodio u dvorište, za ulazak u druge zgrade koje su činile celinu sa ovom, a prostorija sa juga ima pravilan oblik sa jednim malim vratima i prozorom na istočnom zidu, a koja su danas zazidana.

Danas je u holu svod mestimično srušen a nad prostorom iza hola danas ne postoji nikakva međuspratna konstrukcija; on je potpuno gore u tavanici otvoren.

I. Zdravković: Tlocrt prizemlja Bujovićeve palače

U unutrašnjosti građevine imalo je da se izvrši najviše radova. Nedostajala je bezmalo cela međuspratna konstrukcija nad prizemljem, a nad prvim spratom pogotovu. Mali svodovi koji su pokrivali prostorije nad prizemljem počeli su da popuštaju, tako da su oni u ulaznom holu morali celi iznova da se izgrade, a u drugim dvoranama imali su da se poprave svuda gde su bili popustili u stabilnosti. Isto tako nad manjim holom u prizemlju, iz koga se izlazilo u dvorište odnosno u sporedne, ekonomske zgrade na istoku, a koji je pri ovoj restauraciji potpuno ukinut, jer u vreme izgradnje nije ni postojao (naknadno je docnije prizidan), izgrađena je cela svodna konstrukcija pošto uopšte nije postojala. Nad celom prostorijom upravo nad malim svodovima u prizemlju, pošto se na spratu nalazi velika dvo-

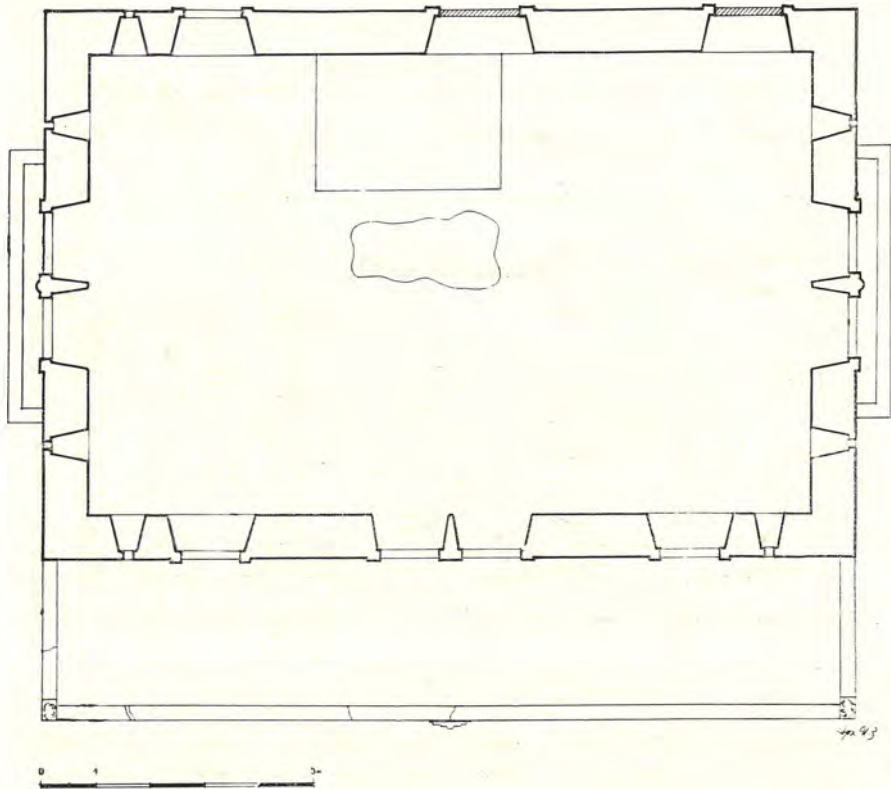
Na spratu se, bez svake sumnje, iznad svih prostorija u prizemlju, nalazila svečana dvorana, u koju se ulazilo iz susedne zgrade, svakako pravim, širokim, jednokrakim stepenicama, a nad tremom je terasa, sa grbom porodice na čeonj balustradi, nad srednjim ulaznim otvorom trema. Nad tim otvorom u kamenu završću izvajana je maska muškog lika sa brkovima. Iznad izlaznih dvojnih vrata na terasu nalazi se pomenuti natpis sa imenima sopstvenika. Sem tog dvojnog izlaza, polukružno završenog, na toj strani nalazi se još po jedan prozor, levo i desno od izlaza. Na severnoj i južnoj strani nalaze se dugački a uski balkoni, na koje se izlazi dvojnim vratima, u istom stilu izgrađenim kao i ona koja izlaze na terasu, tj. na zapadnu stranu. Levo i desno od tih vrata, i na severnom i na južnom zidu, nalazi se po jedna puškarica, koje se na fasadama gotovo i ne primjećuju. Otvori tih puškarica su u obliku ključanice, naopako okrenute, malih razmera, izbušeni u kvaderima fasadnih zidova. Istočna fasada je vrlo interesantna, jer je na toj strani bio izlaz na sprat, odnosno ulaz u tu svečanu salu, a pored tog velikog ulaza, danas zazidanog, nalaze se još dva otvora: jedan prozor (prema severu) i jedna vrata (prema jugu), danas takođe zazidana. Dvorana je bila popločana kvadratnim pločama dimenzija ¹⁰²/₃₂ sm., a debljine 3 sm., od crvene pečene zemlje, poredanih upravno jedna na drugu, sa spojnicama koje se poklapaju kao u šahovskom polju. Danas je tavanica iznad te sale sasvim propala te ne znamo kako je izgledala, ali se po ostacima dveju debelih međuspratnih gre-

1. Zdravković: Tlocrt prvog kata Bujovićeve palače

rana koja pokriva sve prostorije u prizemlju, trebalo je da se izgradi pod od keramičkih kvadratnih pločica, onakvih istih kakve su nađene sačuvane u malom broju na dva tri mesta po uglovima te velike dvorane na I spratu, ali je umesto pločica postavljen privremeno parket, na betonskoj podlozi.

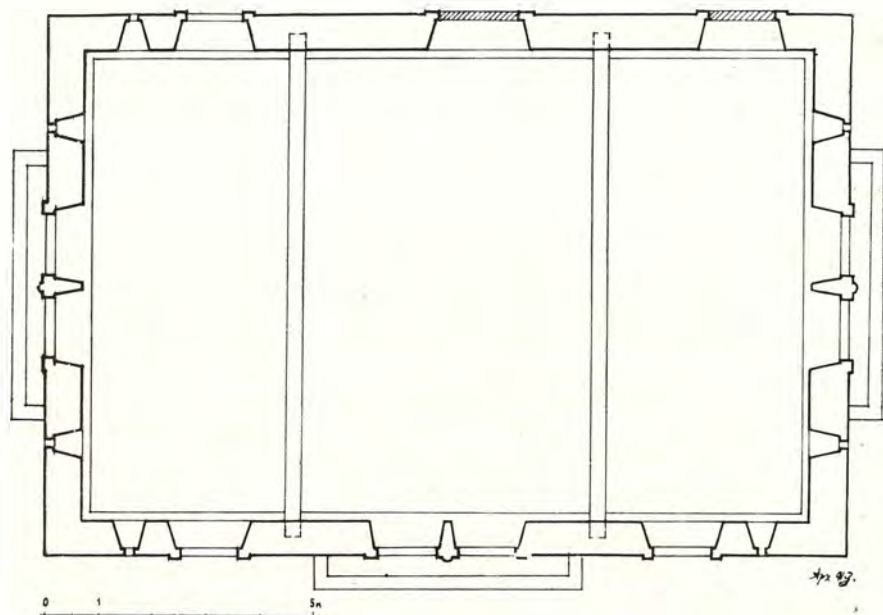
Drugi sprat je imao nešto tanje zidove nego prizemlje i prvi sprat (i prizemlje i prvi sprat imaju iste debljine zidova) i ima bezmalo isti raspored otvora kao i prvi sprat. Kako se pelo na taj sprat ne može se tačno utvrditi, ali se može pretpostaviti da je ulaz bio izveden na isti način kao što je bio izveden i za prvi sprat. To se zaključuje po širokom otvoru, koji se nalazi tačno iznad istog takvog otvora u prvom spratu, a koji je vodio ka građevini u dvorištu, iz koje je išlo stepenište za prvi sprat, a svakako i za drugi sprat ove građevine. Levo i desno od tog otvora nalaze se drugi otvori: na severnoj strani prozor, a na južnoj vrata, takođe danas zazidana, tj. iznad prozora prema severu i iznad vrata prema jugu, kao na prvom spratu. Ne može se sa sigurnošću potvrditi koliko je bilo prostorija na drugom spratu, ali se po položaju preostalih dveju međuspratnih greda može pretpostaviti

da je raspored prostorija na drugom spratu bio isti kao i raspored prostorija u prizemlju ili nešto malo drukčiji. Iz dvorišne zgrade ulazilo se u prostrani hol iz koга se prema moru izlazilo na balkon kroz dvojna vrata polukružno završena i u po jednu sobu sa strane. Te sobe imale su takođe na svojim dužim stranama balkone, sa dvojnim vratima, isto tako polukružno završenim. Na užim stranama imale su po jedan prozor. Na tom spratu nalazi se veći broj puškarnica; one se ne nalaze samo na južnom i severnom zidu (po jedna levo i desno od izlaska na balkon, kao i na prvom spratu), već i na zapadnom i istočnom zidu (na zapadnom dve a na istočnom samo jedna, u sobi prema severu, u uglu zida).

1. Zdravković: Tlocrt drugog kata Bujovićeve palače

Iznad II sprata, ispod novoizgrađenog krova, izrađen je plafon od trske na letvama, a u krovu karatavan, od dva sloja blata pomešanog sa plevom, nad daskama postavljenim na preklop.

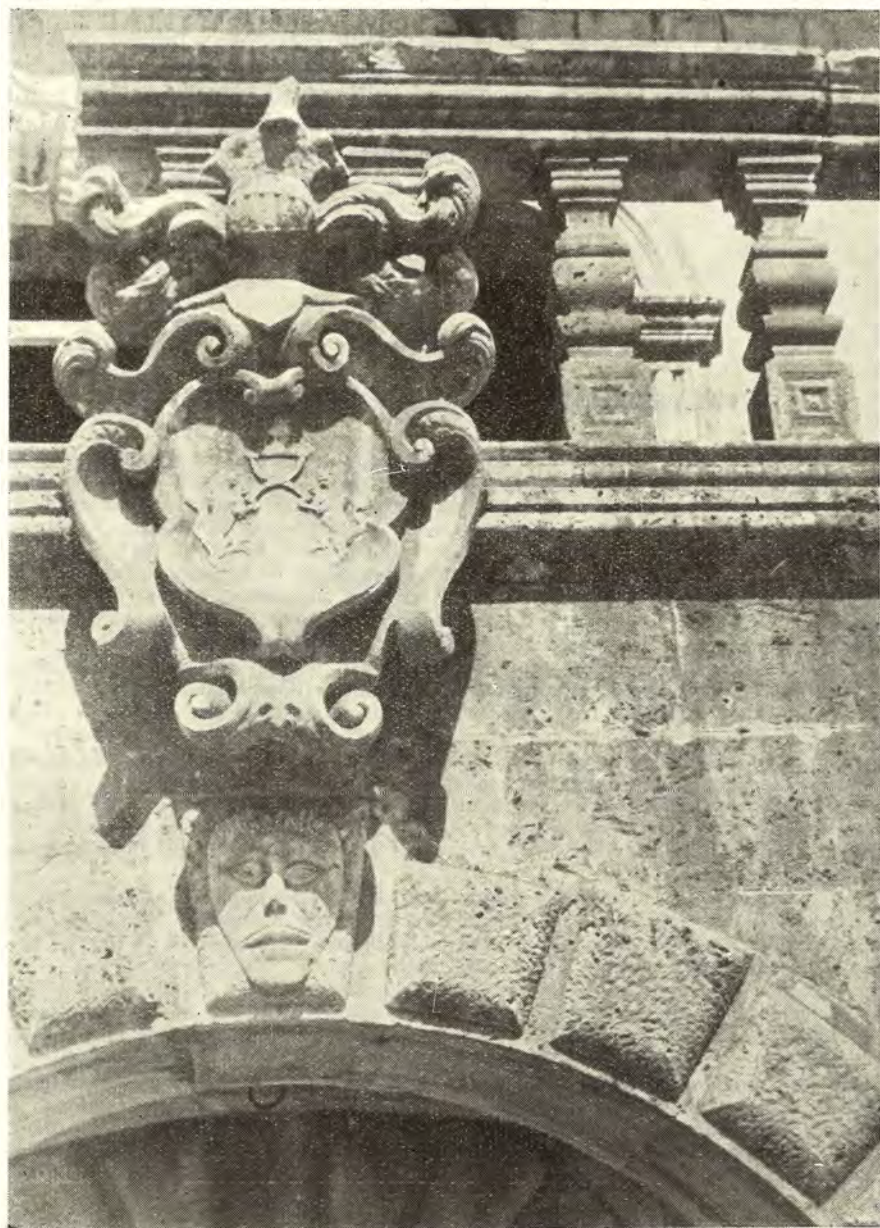
Bujovićev grb na palači
