MANASTIR PODOSTROG U MAINAMA

DUŠKO ŽIVANOVIĆ

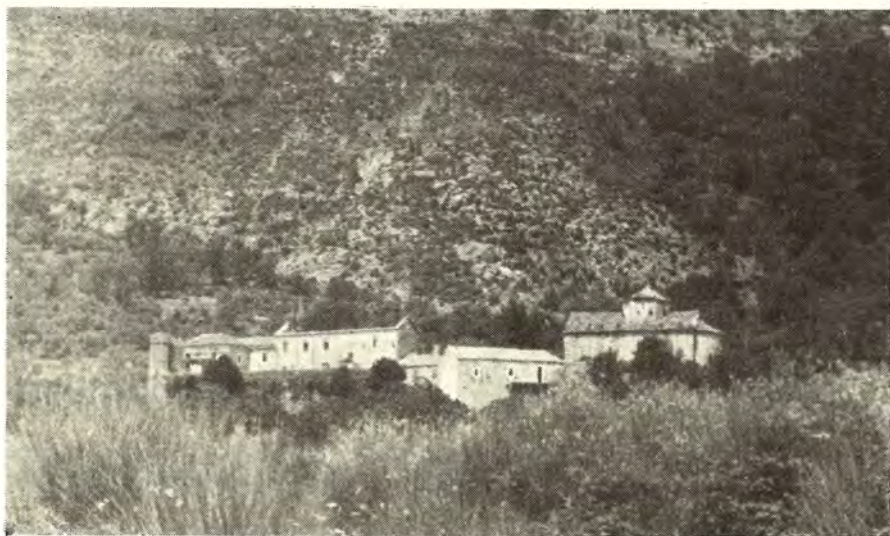
Manastir Podostrog u Mainama

Građevina, svojim izduženim oblikom u pravcu istok-zapad, zauzima približno sredinu imanja koje je nekada bilo obrađivano i zasađeno pored ostalog i vinovom lozom, a sada je zapušteno. Osnova je nepravilna i razučena usled naknadnih dograđivanja.
