Rekonstrukcija hotela President u Dubrovniku 2013. godine

Sažetak: Cilj članka je analiza rekonstrukcije hotela President u Dubrovniku 2013. godine. Rad je nastao na temelju diplomskog rada studenta Deana Sošića obranjenog na Građevinskom fakultetu Sveučilišta u Rijeci 2020. godine pod nazivom „Rekonstrukcija hotela President u Dubrovniku 2013. godine“. Student analizira izvorni projekt arhitekta Edwarda Stonea Durella iz sedamdesetih godina te zahvate na hotelu do 2013. godine kada je temeljito rekonstruiran za potrebe novog investitora. Pored konstruktivne analize rad donosi i valorizaciju rekonstrukcije.

Reconstruction of Hotel President in Dubrovnik in 2013

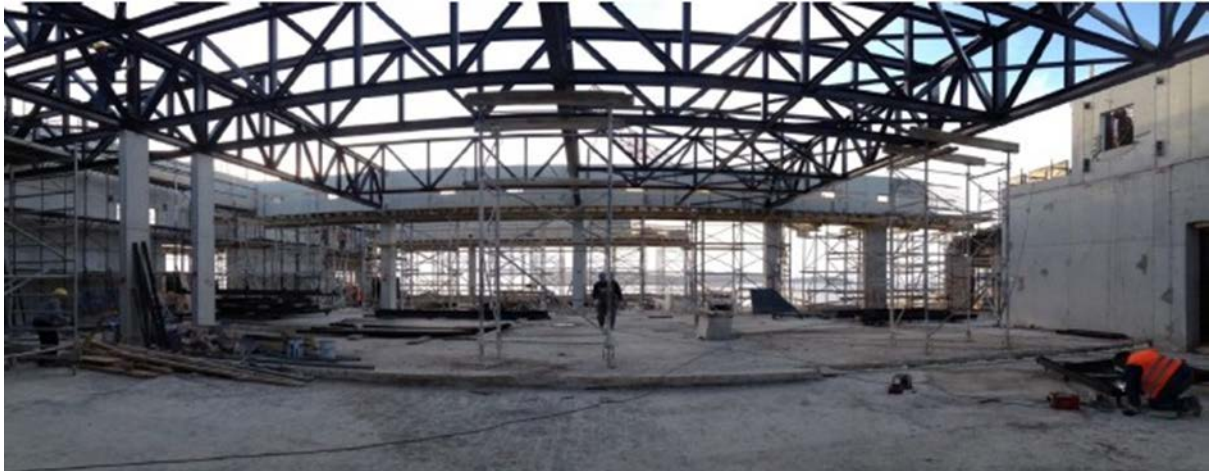
Slika 8. Fotografija rešetkaste konstrukcije krova recepcije hotela tijekom rekonstrukcije 2013. Studio 92 d.o.o., Labin

Prema izvornom rješenju ulaznog dijela hotela, pogled na more nije bio vidljiv u svoj svojoj raskoši, već na ulazu, vjerojatno radi arhitektove želje za postepenim razotkrivanjem ljepote lokacije. Investitor Valamar Riviera d. d. je radi želje da se pogled na more otvori već u lobbyju dao zamijeniti cijelu krovnu konstrukciju (sl. 7, 8).

Tehnološka rješenja koja su primijenjena u rekonstrukciji hotela su sljedeća: čelična rešetkasta konstrukcija krova lobbyja koja svojim rasponom omogućava reprezentativan ulazni prostor te pogled na more. Visokostjeni nosači omogućili su izgradnju cijele etaže konzolnih soba na razini 1 iznad postojeće plaže (sl. 6, 9); rješenje vertikalnih dizala zahtijevalo je izrazito složeno statičko rješenje jer je vertikalno okno novih dizala (8 etaža) prodiralo kroz nosivu temeljnu konstrukciju hotela i postojećih unutarnjih kosih dizala. Novoplanirana vertikalna dizala tlocrtno su smještena uz sam rub unutarnjeg prostora recepcije kako bi se maksimalno smanjila dubina hodnika na najnižim etažama. Sklop glavnih vertikalnih dizala sastoji se od triju gostinjskih dizala i jednog servisnog dizala (sl. 9, 10). Tijekom iskopa, postojeća se konstrukcija morala postupno stabilizirati podupiračima. Ukupna visina dizala iznosi 28 m. Postojeća konstrukcija hotela izvedena je od armiranog betona: temelji, zidovi i međukatne ploče.
