PREUREĐENJE GRADSKOG MUZEJA KORČULA

Maro Grbić, Zagreb
maro@marogrbic.com

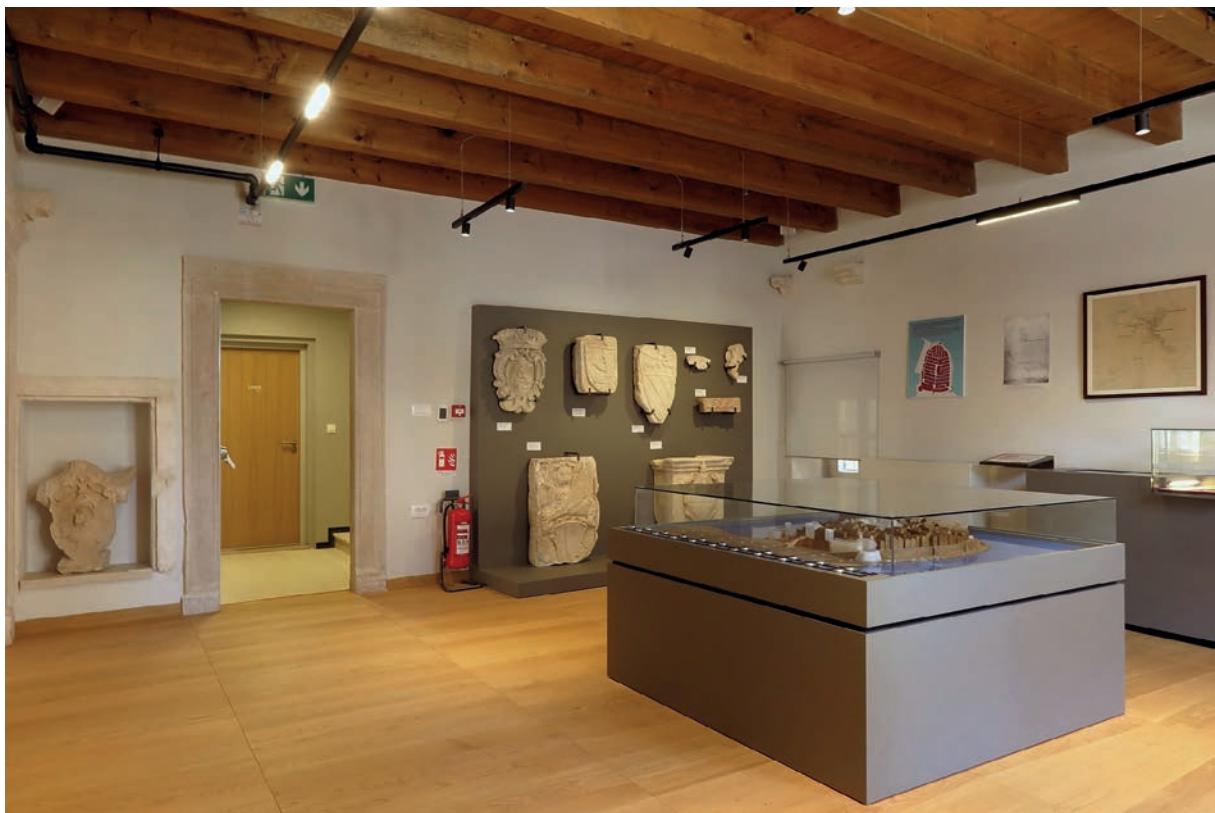
Soba s maketom grada. Foto: autor

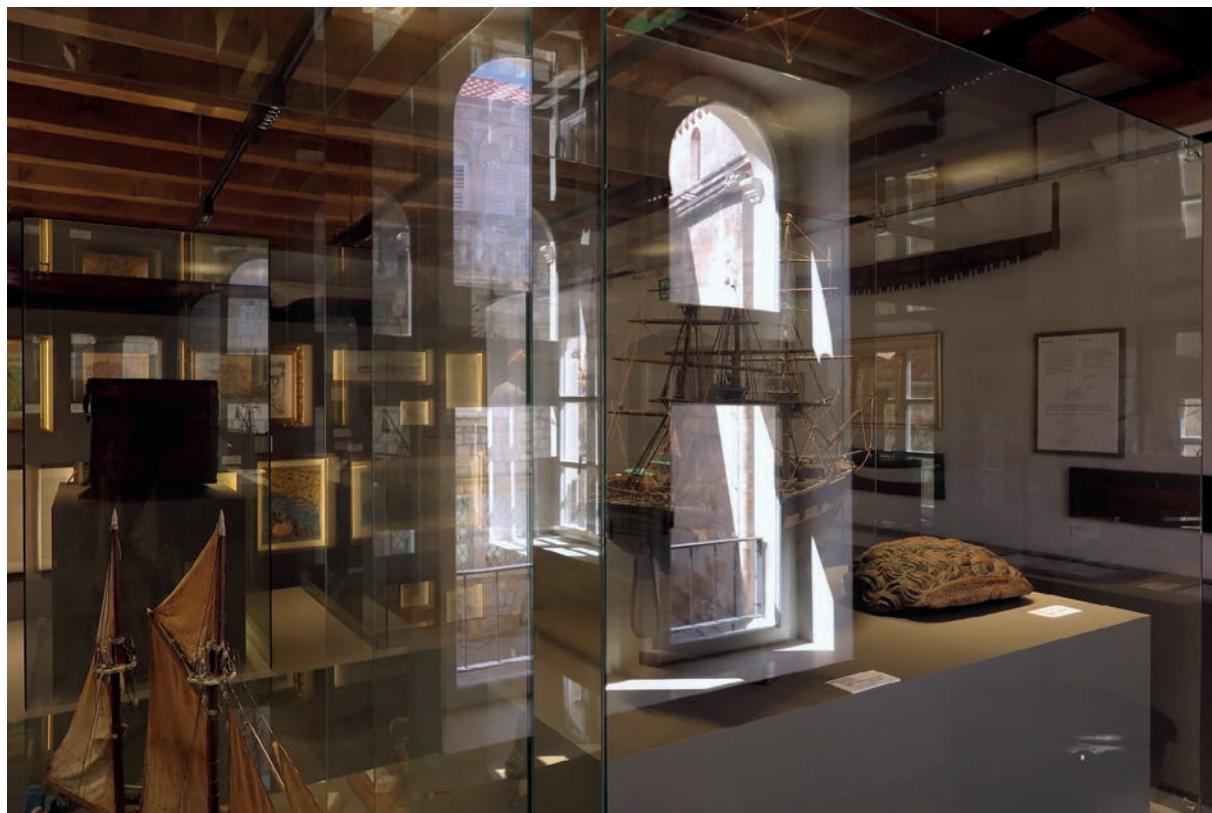
Veliki stakleni kubusi u sobi brodogradnje nisu proporcionalni vrijednosti izložaka, pa su tako iza stakla velika kolotura, lonac za paklinu, brodska škrinja i komad pulene, a nisu mali brodograđevni alati koji se mogu lako odnijeti. Postamenti i velike vitrine su zauzeli puno prostora koji se mogao bolje iskoristiti za izlaganje zanimljivijih predmeta iz

brodograđevne zbirke (npr. drugi modeli brodova). Neprimjerena visina izlaganja je česta slabost postava, pa je tako model brodogradilišta izložen prenisko, skoro na podu, a škrinja iza stakla previsoko.

Brodogradnja. Foto: autor

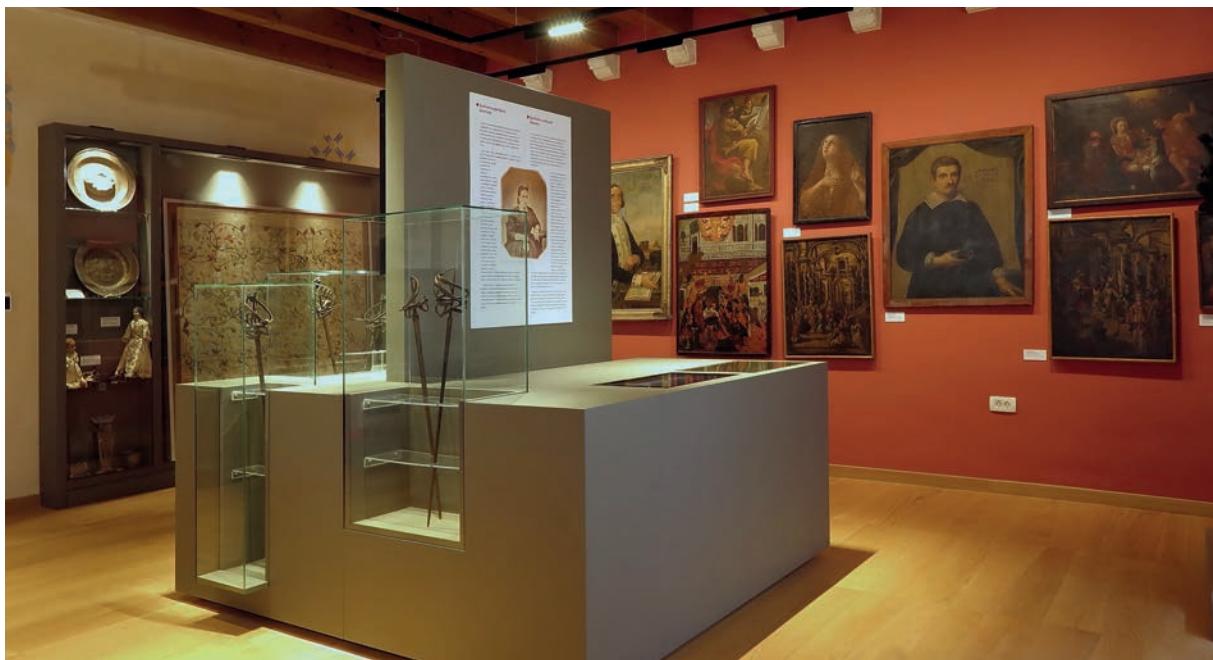
U središnjoj sobi muzeja slike na platnu su tretirane kao dekoracija, pa su poslagane na zid kao mozaik, bez ikakvog kronološkog, stilskog ili kvalitativnog reda, te su tako slike svetaca posložene gusto uz građanske portrete. Slike bitno različite kvalitete jedna pored druge se slabije percipiraju, pa je dojam prepunjenošti jači od reprezentativnosti.

Središnja soba muzeja. Foto: autor
