SMRTNA OZLJEDA RUKOVATELJA UTOVARIVAČEM U CIGLANI

OPIS DOGAĐAJA

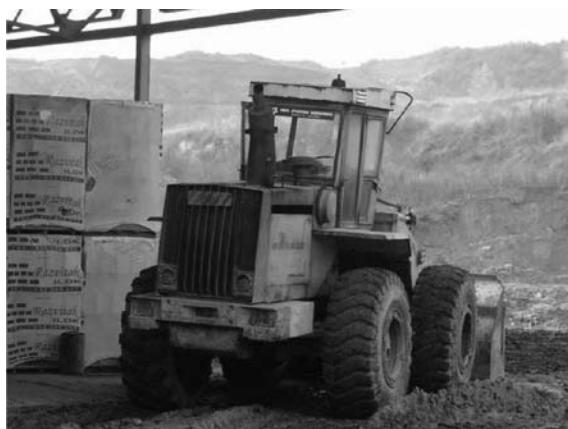
Slika 1. Utovarivač ULT - 160

Neposredno prije pogibije stradali radnik je obavljao poslove na radnom mjestu rukovatelja strojevima u gliništu (utovarivač). Toga dana je radnik dovozio glinu radnim strojem, osam tonskim utovarivačem ULT-160, s gliništa na mjesto istovara, betonsku pistu ispred pogona za preradu gline (udaljenost od gliništa do mjesta istovara je oko 100 metara). Došavši na mjesto istovara zaustavio je radni stroj na udaljenost oko pet metara od manjeg metalnog vagoneta koji se nalazio na postolju. Nekoliko metara od vagoneta za prijevoz gline nalazio se izvađeni motor kamiona FAP. Iz nepoznatih razloga radnik je prišao motoru, podigao poklopac motora te potegao polugu koja je vezana za visokotlačnu linjsku (rednu) pumpu, s jedne strane i za papučicu akceleratora, s druge strane (polugu za „gas“). Na taj način je, preko centrifugalnog regulatora broja okretaja, povećao količinu goriva

bama Zakona o Državnom inspektoratu (N.N., br. 76/99., 96/03., 151/03., 160/04., 174/04., 33/05. i 48/05.), naredio poslodavcu reviziju procjene opasnosti, zabranio uporabu sredstva rada s povećanim opasnostima, podnio zahtjev za pokretanje prekršajnog postupka protiv pravne i odgovorne osobe nadležnom Prekršajnom sudu, podnio prijavu s prijedlogom za pokretanje krivičnog postupka protiv odgovornih osoba nadležnom Državnom odvjetništvu.

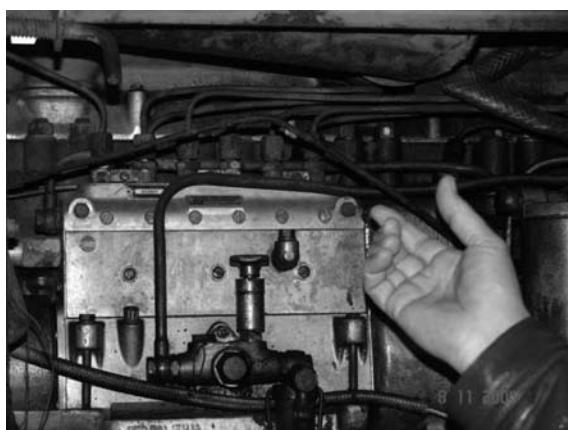
Slika 2. Poluga za regulaciju količine ubrizganog goriva

koja se ubrizgava u cilindre motora, a što je rezultiralo naglim kretanjem utovarivača unatrag. Zbog trzaja teškog stroja izgubio je ravnotežu te se svom težinom oslonio na polugu koja se, zbog težine tijela, savila prema dolje na taj način maksimalno povećavajući „gas“, što je imalo za posljedicu nagli trzaj i brzo kretanje utovarivača. Tu nezgodu je vidio i jedini svjedok događaja koji je dao pisani izjavu inspektoru rada. Dalje se sve skupa nastavilo kretati u smjeru izvađenog kamionskog motora, gdje se zaustavilo nakon što je stradali, zbog teških ozljeda, ispustio polugu. Kada se poluga „gasa“ oslobođena potiska vratiла pod djelovanjem opruge na početni položaj za rad motora u slobodnom hodu, i kretanje utovarivača je prestalo.

Kasnijim analiziranjem utvrđeno je da se u kabini utovarivača nalaze dvije ručice s kojima se bira smjer kretanja i stupanj prijenosa mijenjača utovarivača. Obje poluge se nalaze s lijeve strane upravljača. Desna ručica je za izbor smjera gibanja utovarivača naprijed – natrag. Lijeva ručica je ručica mijenjača kojom se bira stupanj prijenosa (od četiri moguća). Izvršen je pokus na način da je desna ručica postavljena u položaj za vožnju naprijed, a lijeva ručica u prvi stupanj prijenosa. Jedan radnik je stao pored utovarivača (oponašajući prepostavljenu radnju poginulog) i potisnuo polugu gase, pri čemu je došlo do povećanja broja okretaja motora i laganog pokretanja

utovarivača prema naprijed. Kada je poluga gasa oslobođena potiska i vratila se (zbog djelovanja opruge) natrag na početni položaj, kretanje utovarivača je prestalo. Dakle, dokazano je da pri malom broju okretaja utovarivač stoji na mjestu, bez obzira što je ručica za izbor smjera postavljena u položaj za naprijed ili natrag. Osim toga, dokazano je da je moguće pokrenuti utovarivač izravnim djelovanjem na polugu gasa koja se nalazi na linijskoj visokotlačnoj pumpi.

- Odredba članka 43., stavak 2. Zakona kojom je regulirano da je poslodavac dužan osigurati da strojevi i uređaji u svakom trenutku budu u ispravnom stanju, a koja je sankcionirana odredbom članka 109., stavak 1., podstavak 7., stavak 2. i 3. Zakona.
