KRIŽEVCI - CRKVA SV. KRIŽA

Dr. sc. ZORISLAV HORVAT

Izvorni znanstveni lanak
Original scientific paper

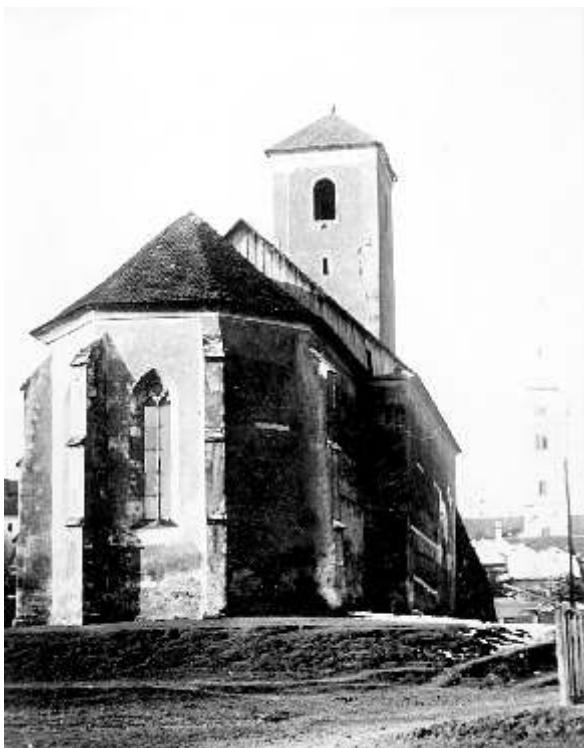
1. Križevci, crkva Sv. Križa, pogled s istoka
(snimio: Gj. Szabo, 1911., negativ u Fototecu Ministarstva kulture, Uprava za kulturni razvitak i kulturnu politiku, Odjel INDOK za kulturnu baštinu, Zagreb)

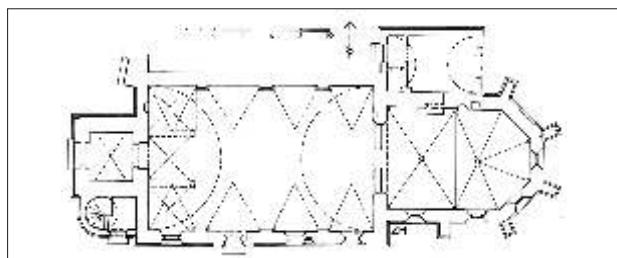
2. Križevci, crkva Sv. Križa, tlocrt
(snimio i crtao Z. Horvat, 2005.)

Crkva Sv. Križa sastoji se od broda, svetišta, a nekada je imala i sakristiju, koja je srušena, vjerojatno zbog obrambenih razloga (sl. 2). Kasnije, pred zapadnim je pro eljem dozidan zvonik, a crkva je okružena kašteloidnom utvrdom. Po etkom 20. st., prigodom obnove crkve prema projektu arh. S. Podhorskog, ponovno je podignuta sakristija, preure en je zvonik i uz njega prizidano novo stubište. Okoliš je crkve ure en.

Svetište crkve Sv. Križa poligonalna je tlocrta, s dva svodna polja (sl. 2); svo ena su obi nim

Brod, pravokutna tlocrta, veli ine 10,20/15,70 m, presvo en je baroknim svodom izme u 1714. - 1718., s etiri svodna polja i odgovaraju im pilastrima (sl. 2.). Svako je polje osvijetljeno jednim baroknim prozorom, pravokutna svjetlog otvora i segmentnih prozorskih niša, iznutra i izvana. Barokna je etverodjelnost svoda negirala srednjovjekovnu koncepciju prostora s tri visoka, uska goti ka prozora. Goti ki su prozori zazidani te im se vrhovi vide u potkrovju, iznad baroknih svodova. Srednji je prozor zazidan samo izvana, pa je vidljiv kameni «trolist», goti ki profiliran (sl. 16.). Prvi isto ni goti ki prozor potpuno je zazidan, no djelomi no otpala žbuka otkrila je da je nadvoj prozora izведен opekama, a ne kamenom, kao što bi se o ekivalo. To su otkrila i konzervatorska istraživanja na južnom pro elju 1996. godine, no prozor je ispod peta nadvoja izведен odgovaraju im klesancima. Po brojnim krpanjima i zazidavanjima opekama o ito da je ovaj zid bio mnogo puta prezidavan i obnavljan. I. Srša utvrdio je izravnanje zida 11 cm ispod parapeta velikih monofora, što je vjerojatno posljedica faznosti gradnje, odnosno mogu eg rušenja, pa ponovna zidanja (Srša 1996:24; Srša 2004:101).

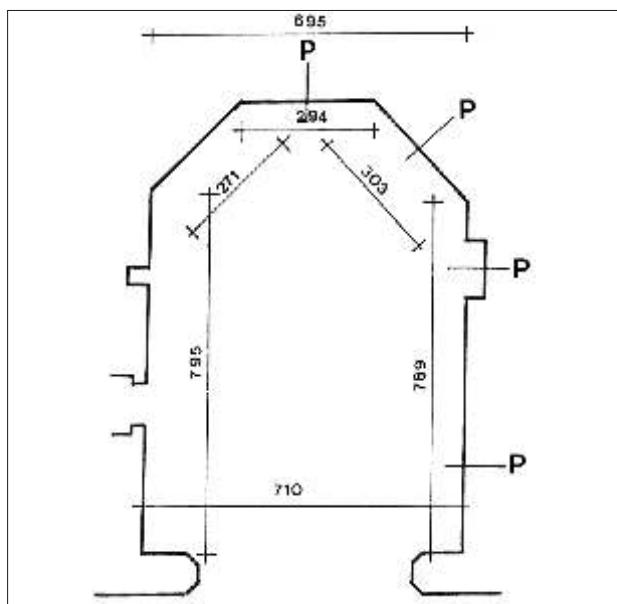
3. Križevci, crkva Sv. Križa, shematski prikaz tlocrta svetišta s to nim veli inama pojedinih stranica: uo iti nejednakosti te razlike za oko 20 cm; P = prozori (crtao Z. Horvat)

Svetište crkve Sv. Križa nepravilno je; sjeveroisto ni i jugoisto ni kontrafori nisu postavljeni centri no s obzirom na uglove koje podupiru, a tome odgovaraju nepravilno postavljene konzole i pete rebara u unutrašnjosti svetišta (sl. 2.). I na kraju, izmjere svetišta govore o nepravilnu svetištu: niti su sve tri strane svetišta iste, razli ite su duljine sjevernog od južnog zida, kao i širine svetišta uz trijumfalni luk i pred zaklju kom svetišta (sl. 3.). Razlike tih nejednakih dužina svetišta jesu oko dvadesetak centimetara, dakle ta je nepravilnost – pravilna, ona ima sustava! Možda u tom sustavu treba gledati neslaganje južnog kontrafora s konzolom i petom triju rebara na južnom zidu svetišta. Da je stari arhitekt svjesno išao u ovu nepravilnost može nam re i to što je isto takvo neslaganje na sjevernoj strani, jedino što ondje nije bio kontrafor nego okomito priklju ena isto na stijena sakristije. Ne vjerujem u pretpostavku I. Srše da je sakristija izgra ena dosta kasnije zbog siromaštva: za dva zida sakristije, koja nije ve a od 3,0/4,0 m, nije bio potreban nekakav znatni trošak, a zid sakristije bio je važan i zbog funkcije podupiranja svoda. Nepostojanje sakristije u 19. st. objasnjivo je utvr ivanjem Sv. Križa u 16. st.: sakristija je smetala utvr ivanju – podizanju kaštelne utvrde oko crkve te je morala biti još davno uklonjena.

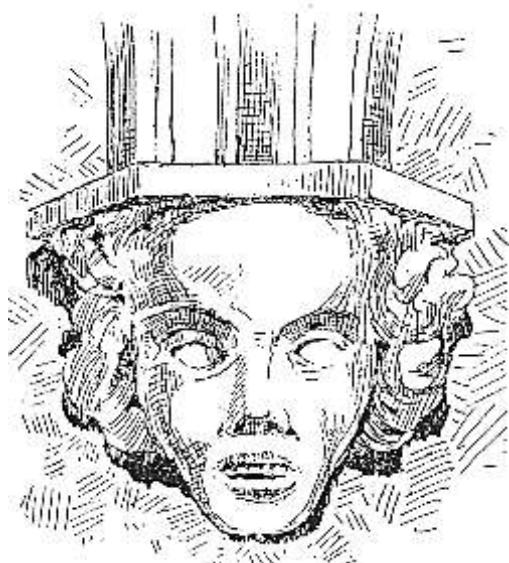
4. Križevci, crkva Sv. Križa, konzola-nosa pete triju rebara svoda u sredini sjevernoga zida svetišta
(crtež B. Šenoe, u: Szabo 1912.)

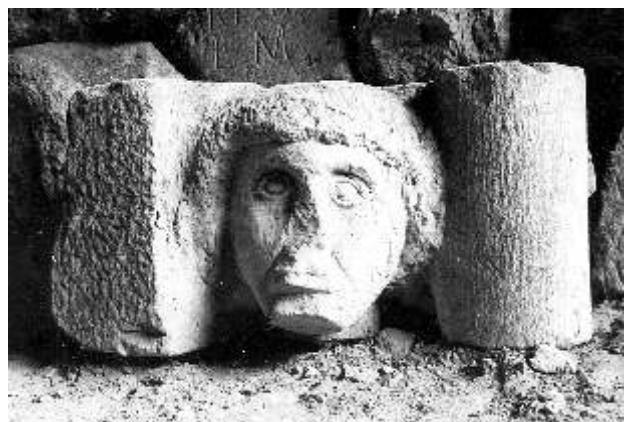
5. Glava golobrada mladi a s nepoznata mjestima u zagreba koj katedrali, danas pohranjena u depou Arheološkog muzeja u Zagrebu (snimio: I. Mirnik, Arheološki muzej Zagreb)

Konzole-maskeroni možda tek naizgled odstupaju od kvalitetne jednostavnosti i ujedna enosti oblikovanja prostora, no najvjerojatnije je da su nastale kad i zidovi svetišta, dakle tijekom prvih desetlje a 15. st. Utjecaji na oblikovanje konzola u svetištu Sv. Križa mogli su do i iz blizine, s gradilišta zagreba ke katedrale:

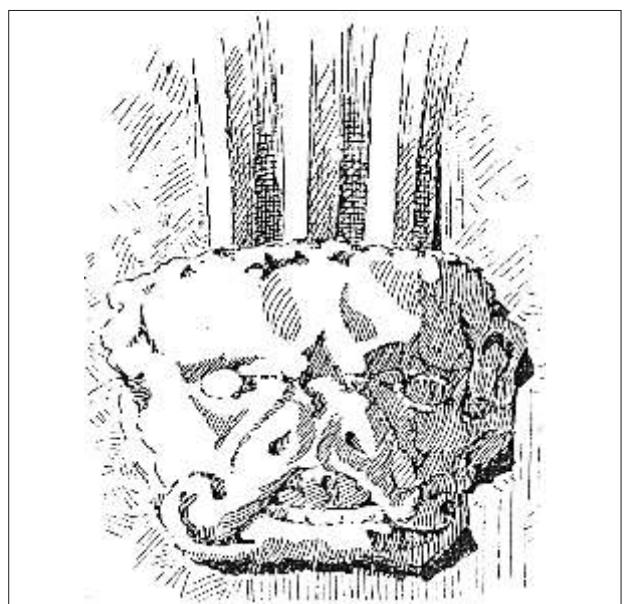
6. Križevci, crkva Sv. Križa, konzola-nosa pete triju rebara svoda u sredini južnoga zida svetišta
(crtež: B. Šenoe, u: Szabo 1912.)

7. Konzola-maskeron na južnom zidu svetišta drži pete triju rebara (sl. 6.). Na maskeronu nema nikakva abaka, rebra su položena na tjeme maskerona, ili možda bolje re i - izlaze iz njegova tjemena. Peta rebra malo je ekscentri na s obzirom na maskeron. Na in nošenja peta triju rebara podsje a na oblike i položaj maskerona s pro elja zagreba ke katedrale, pa i sli i na jedan maskeron s tog pro elja (sl.7.), danas smješten u Dijecezanskom muzeju Zagreba ke nadbiskupije.³

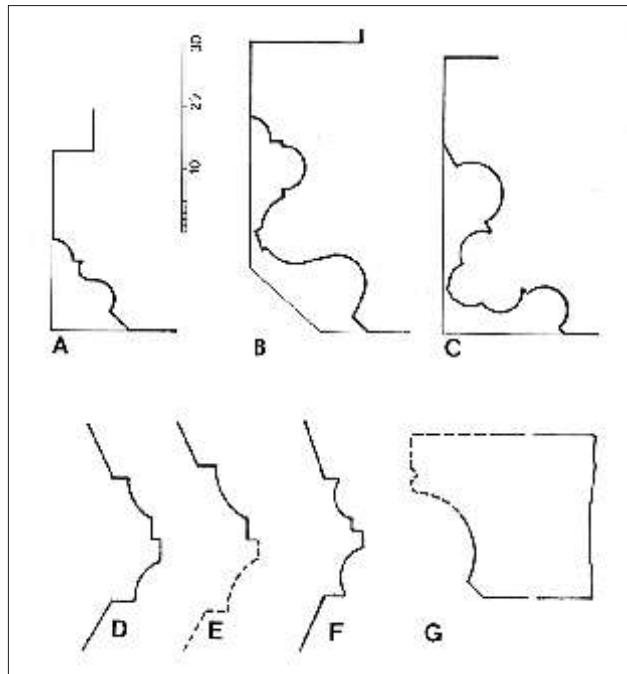
9. Križevci, crkva Sv. Križa, profilacije nekih detalja: A. Portal sakristije; B. Zapadni portal broda; C. Južni portal broda; D. Prozor svetišta; E. Velika monofora na južnom zidu broda; F. Mala monofora na južnom zidu broda; G. Ulomak potkrovna vijenca na spoju sjevernoga zida svetišta i zida s trijumfalnim lukom (snimio i crtao Z. Horvat)

moglo poma i njihov nastanak bliže sredini i kraju 15. st. Profilacija uz staklo te šprljak u sredini, uobi ajenih su goti kih oblika (sl. 9.D), kakvi se susre u tijekom 14. - 15. st. Špalete su skošene, glatke, i prema van i prema unutra. Na površini špaleta, izvana i inutra, nalazi se više klesarskih znakova.

ubacivanjem «tašela». Svako je kružište druk ije oblikovano, oblika 14., pa i 15. st. Na njima nema kasnogoti kih oblika, npr. «ribljih mjehura» ili sl. Profilacija uz staklo odgovara op enito 14. - prvoj polovici 15. st. (sl. 9. D).

Pod strehom krovišta svetišta nekada se nalazio goti ki potkrovni vijenac, od kojeg je sa uvan jedan klesanac uz sam zabatni zid nad trijumfalnim lukom (sl. 9. G). Taj se klesanac s profilacijom vijenca protezao do zapadnog lica zida s trijumfalnim lukom. To bi moglo zna iti da je svetište bilo prije izgra eno, a brod niži ili još bez krova! Barok je kasnije goti ki vijenac zamijenio jednostavnim baroknim «holkelom», odnosno prezbukao je onaj kameni, goti ki.

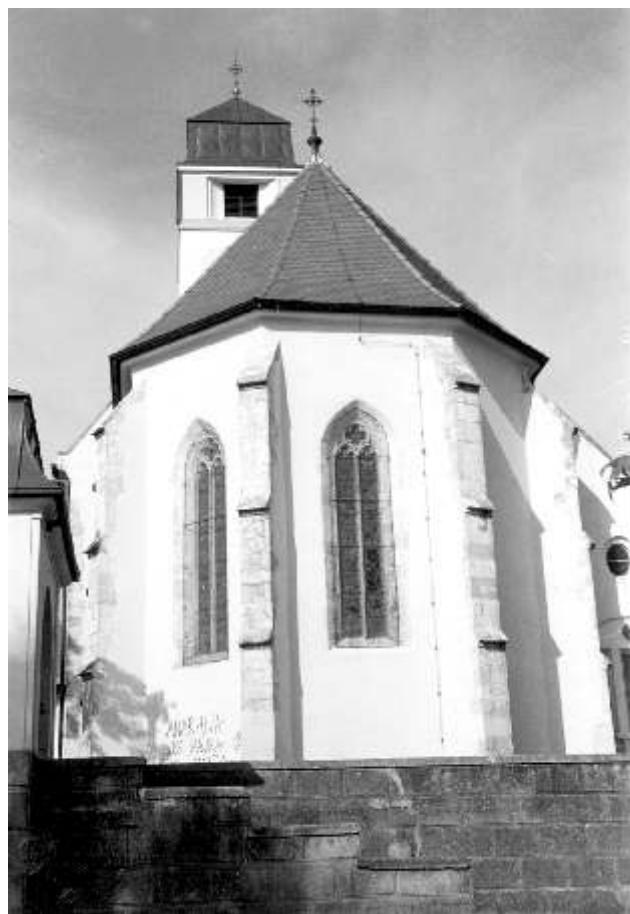
8. Križevci, crkva Sv. Križa, pogled na svetište (snimio: Z. Horvat, 2005.)

etiri goti ka prozora u svetištu ovisoke su goti ke bifore, svaki s druk ijim kružištem (sl. 8.).⁴ Kružišta još nemaju motiv «ribljih mjeđura», što bi

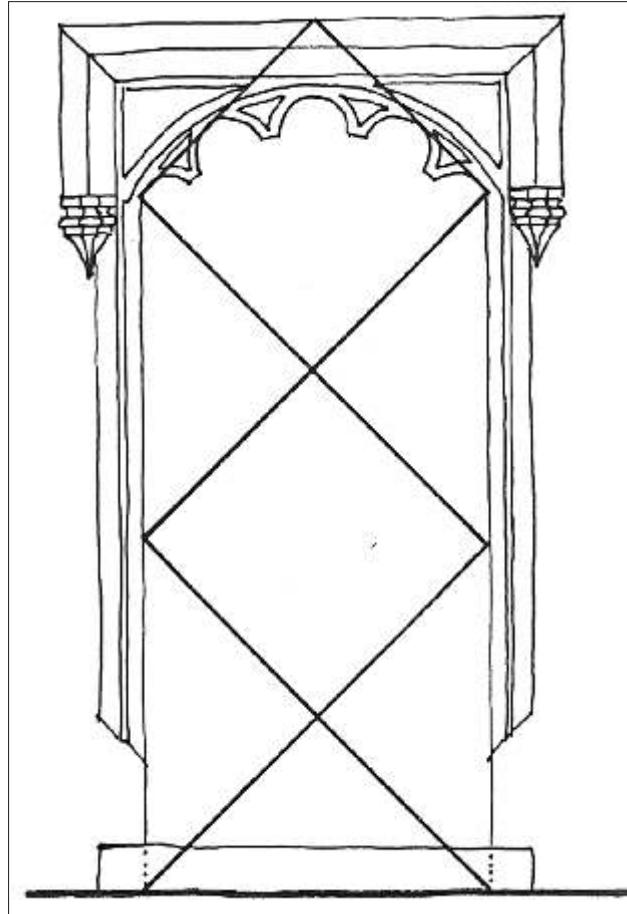
10. Križevci, crkva Sv. Križa, niša u južnom zidu svetišta: pokušaj rekonstrukcije niše, tj. nacrtana je približna visina poda, kada je niša imala veću visinu

Ispod isto noga prozora u južnom zidu svetišta smještena je goti ka niša, segmentna nadvoja, okružena pravokutnim okvirom (sl. 10.). Nadvoj je ukrašen «vise im» kružištem, dosta složene izvedbe. Pravokutni okvir niše još je dodatno pokriven vijencem, koji se sa strana lomi, da bi ga nosile dvije konzolice uobi ajena goti kog oblika - naopako okrenute piramide. Kamen, od kojeg je niša isklesana, meki je, svijetli pješ enjak, lagan za obradu; izrada ovog detalja prvorazredna je. Klesanci su ozna eni s tri razli ita klesarska znaka (sl. 11.).

Upozorio bih, me utim, na profilaciju niše: to su dvije užljebine, od kojih ona unutrašnja služi da bi prešla u oblikovanje vise eg kružišta segmentna nadvoja. Ovaj dio profilacije - mala užljebina na unutrašnjoj strani profilacije - dio je goti kog oblikovnoga inventara, koji služi za povezivanje pojedinih detalja, pa ih nalazimo i na portalu prema sakristiji i na zapadnom pro elju. Na portalu sakristije ova je užljebina prelazila u veliki slijepi trolist u luneti, a kod zapadna portala nejasna je situacija. Treba re i da ova niša nije sedilija, bar ne u uobi ajenom smislu: ini se da nije bilo kamenog sjedala, nego da se ondje po potrebi stavlja stolica. S obzirom da je pod svetišta podignut za 30-35 cm, a možda i više, izgled je niše promijenjen, tj. danas ima premalu visinu, a time i krive proporcije.⁵

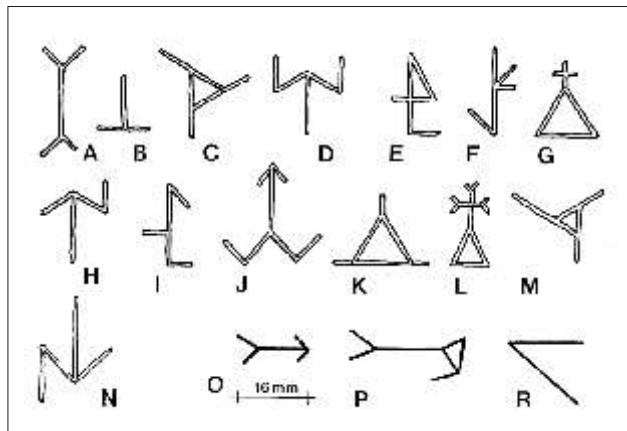
11. Križevci, crkva Sv. Križa, klesarski znaci s prozora i kontrafora svetišta (A – N) te niše u južnom zidu svetišta (O - R); znak N uočen je na sjevernoj strani trijumfalnog luka

Na nekim klesancima nalazimo klesarske znakove (sl. 11.) i rupe za dizanje «ma kom» (Horvat 1979; Horvat 2001). Nakon nedavne obnove pro elja, klesanci su o iš eni i preklesani, pa su klesarski znakovi manje vidljivi, a neki su potpuno nestali. Goti ki su prozori svetišta zadržali svoje prvotne oblike, osim kružišta, koja su možda replike. Profilacija uz staklo dopunjena je

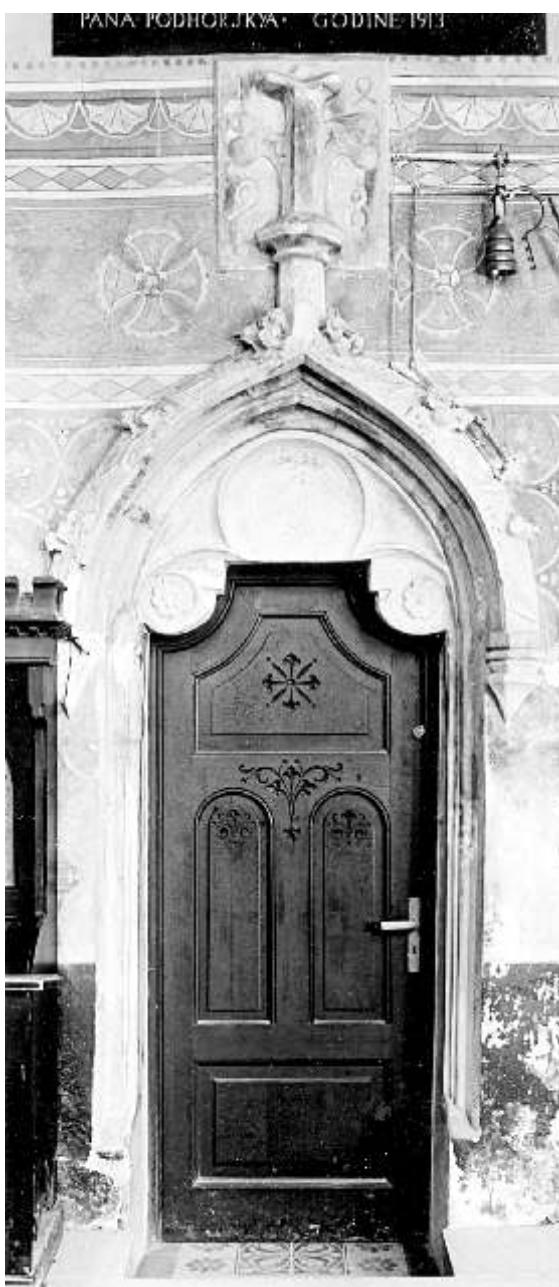
12. Križevci, crkva Sv. Križa, portal na ulazu u sakristiju
(Fotoarhiva JAZU, negativ u Fototeci
Ministarstva kulture u Zagrebu)

Portal u sjevernom zidu svetišta, na ulazu u sakristiju, prebogate je izvedbe za ovu jednostavnu crkvu (sl. 12., 13.). Profilacija je portala relativno jednostavna, no oboga ena je lunetom u unutrašnjosti goti kog nadvoja te s lu nim vijencem iznad nadvoja. Lu ni vijenac u petama nose tipi ne goti ke konzolice a po gornjem rubu vijenca teku rakovice. Vrh vijenca iznad nadvoja završava križnom ružom i rozetom. ini se da je vrh križne ruže skra en, da je uklonjen završetak nalik na turban, ali da je – naknadno uklesana - godina 1498. zapravo prilago ena ovakvoj, nepotpunoj

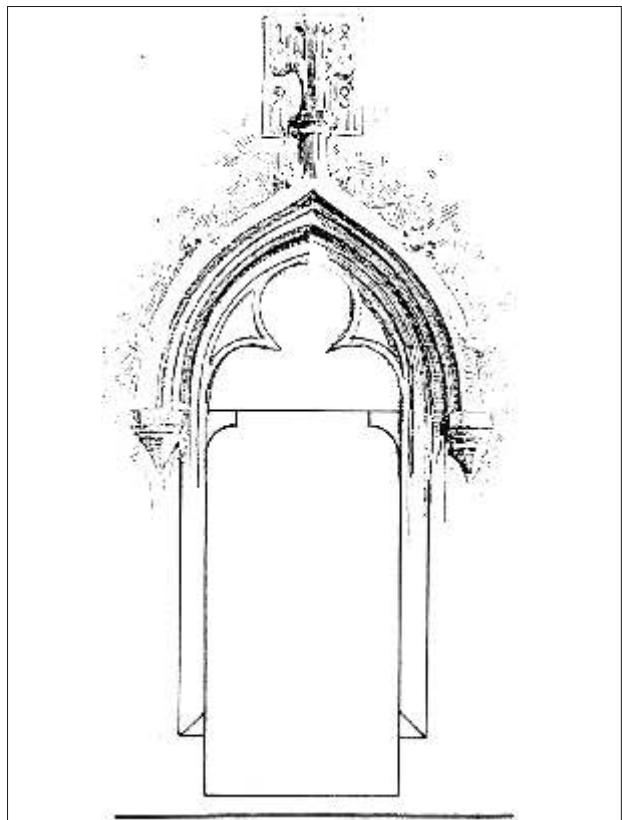
13. Križevci, crkva Sv. Križa, portal na ulazu u sakristiju
(crtež B. Šenoe u: Szabo 1911.); dopunio autor:
korigiran je naknadno otklesani donji dio lunete,
a njegova izvorna visina je pretpostavljena

situaciji. Luneta u nadvoju ukrašena je velikim goti kim trolistom, a dolje je nose dvije konzole. Pomnijim pregledom portalna i lunete vidi se da su ponešto prera eni, da je prvotni donji rub lunete otklesan, da bi se zbog povišenja poda svetišta dobilo na visini svjetloga otvora portala. Osim toga, jedna je konzola u peti nadvoja izvedena od druk ijeg kamena - krupnozrnata pješ enjaka - i o ito su obje naknadno ugra ene, zajedno s otklesavanjem donjeg ruba lunete. Profilacija portala jednostavna je i na unutrašnjoj strani završava malom konkavnom užljebinom, koja pak prelazi u plasti ni ukras lunete - u veliki trolist. Otklesavanjem donjeg ruba lunete promijenilo se oblikovanje ovog trolista te je izgubio svoju prvotnu fino u: za primjer imamo ovakvu lunetu na portalu proštenišne crkve na Ptujskoj gori u susjednoj Sloveniji (sl. 14.).

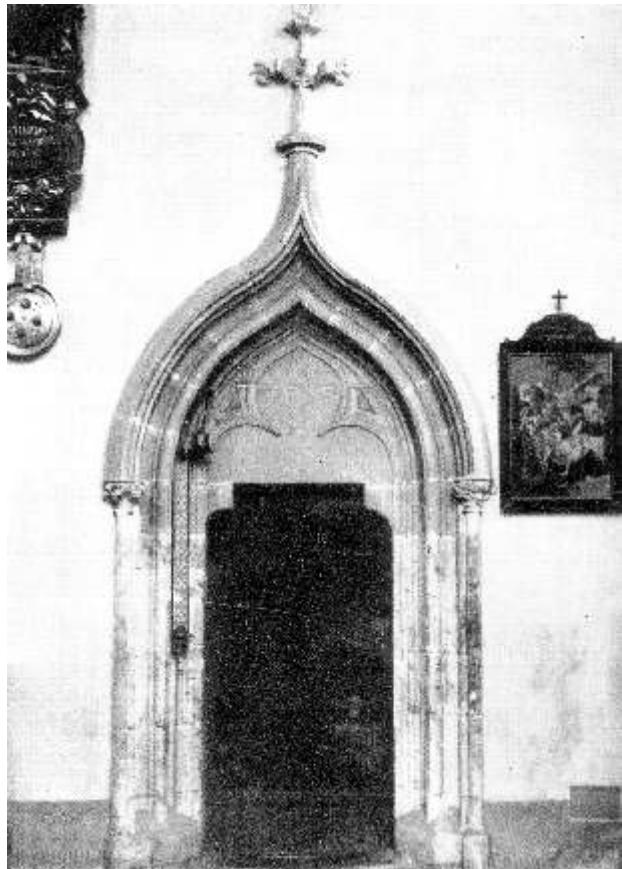
14. Ptujsko gora, R. Slovenija, zavjetna crkva BDM, portal
sakristije (fotografija preuzeta iz knjige F. Stelea, Ptujsko gora,
Ljubljana, 1966.)

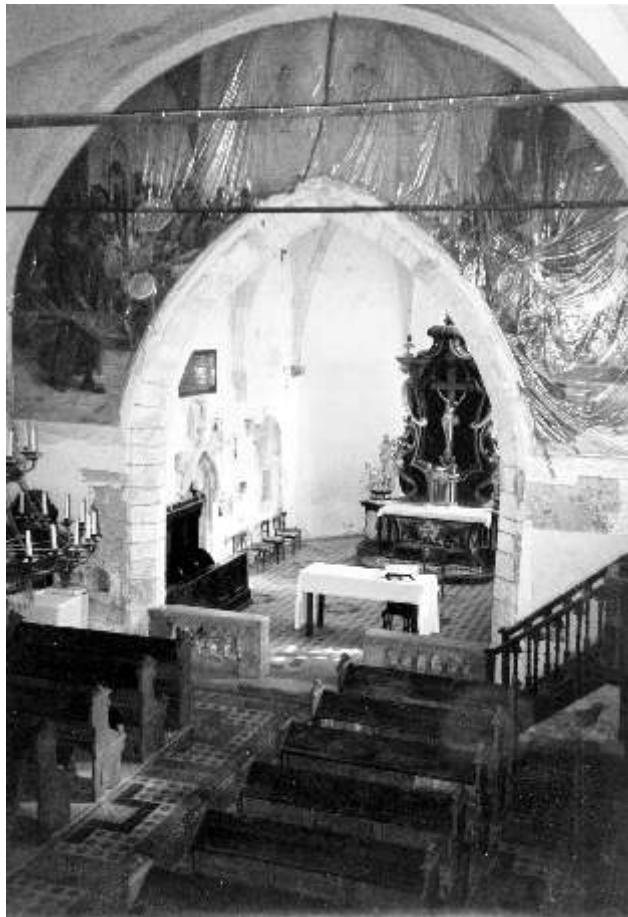
15. Križevci, crkva Sv. Križa, pogled s kora prema svetištu
(snimio: autor, 2005.)

Trijumfalni luk uobi ajen je goti ki detalj, šiljasta nadvoja te skošenih rubova (sl. 15.); klesanci su luka od sitno-zrnata pješ enjaka, svjetlosme e boje. Posebno treba naglasiti da je i na njemu na en klesarski znak, kakav je na en i na prozorima i kontraforima svetišta (sl. 11. N). Podizanjem poda svetišta i broda promijenjen je i izgled trijumfальног luka, tako da on sada izgleda dosta zdepasto; pa ipak, trijumfalni je luk dosta nizak i u odnosu na svod svetišta.

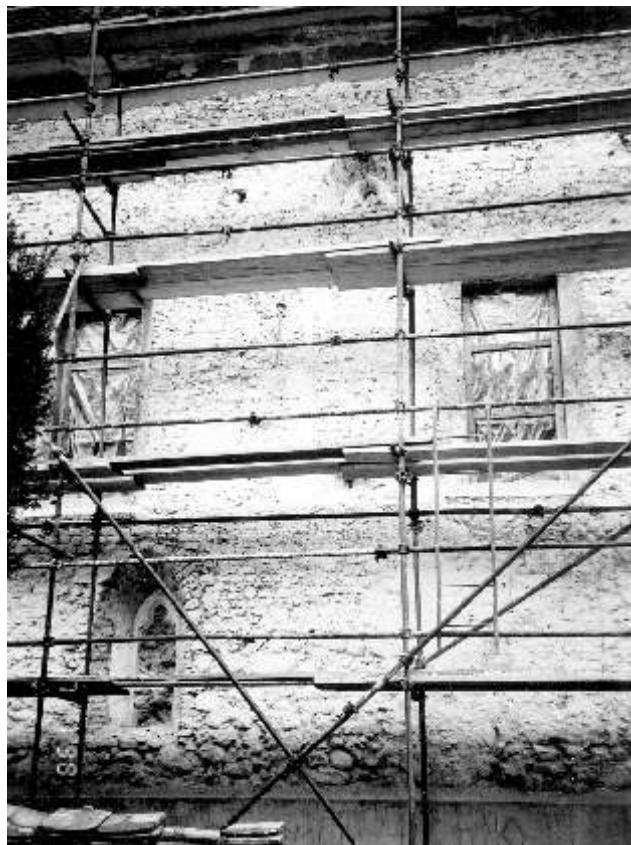
17. Križevci, crkva Sv. Križa, dio južna pro
elja prigodom obnove 1998. god. (snimila: M. Visin, Ministarstvo kulture,
Uprava za zaštitu kulture baštine,
Konzervatorski odjel u Zagrebu)

Specifi nost južnoga pro elja broda jest postojanje još dva malena, danas zazidana goti ka prozora, tako er monofore, kasnogoti kih stilskih zna ajki, na mjestu gdje ih se ne bi o ekivalo (sl. 17., 18.).

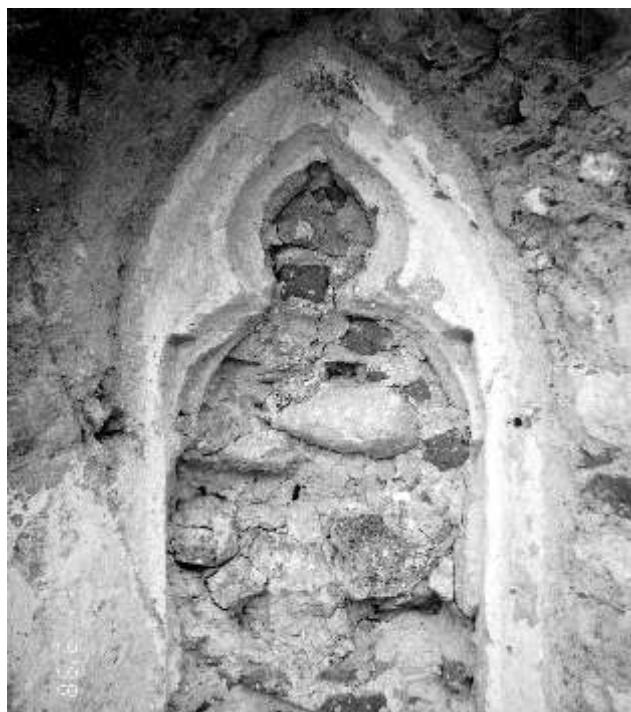
18. Križevci, crkva Sv. Križa, mala monofora na južnom
pro elju broda (snimila: M. Visin, 1998.)

Male monofore nisko su postavljene te s goti kim trolistom u vrhu (sl. 18. A); nadvoj i špalete im izvedene su opekama, a profilacije su od kamena. Profilacija malih monofora druk ija je od profilacija velikih, te bismo ih zbog njihove plošnosti mogli svrstatи u izrazito kasnogoti ke profilacije (sl. 9. F) (Horvat 1992:114). Izrada profilacija dosta je slaba, rustikalna. Vrh nadvoja nije šiljast, nego je blago zaobljen. Istraživanja 1996. godine pokazala su da su obje male monofore naknadno ugra ene (Srša 1996:96; Srša 2004:96).

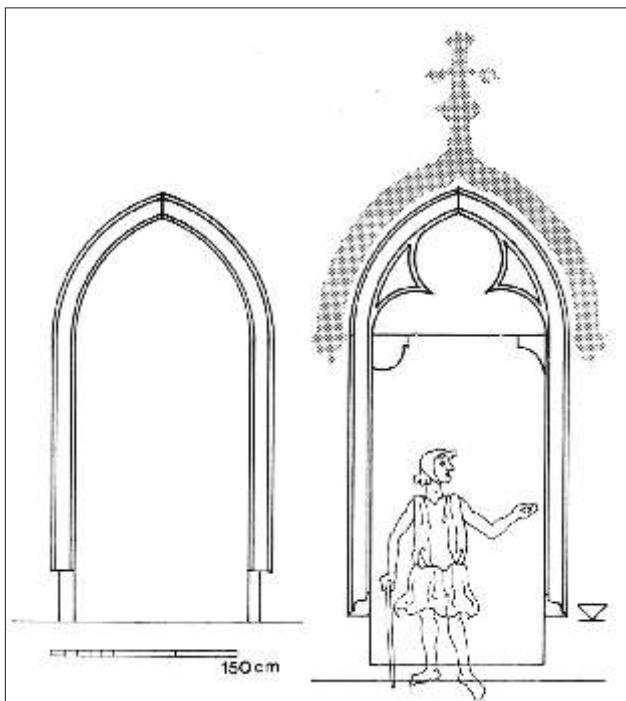
19. Križevci, crkva Sv. Križa, zapadni portal ispod zvonika: lijevo je današnji izgled, desno pretpostavljeni izgled s lunetom i vijencem iznad nadvoja – prema ptujskom portalu (crtao: Z. Horvat, dopuna A. Horvat)

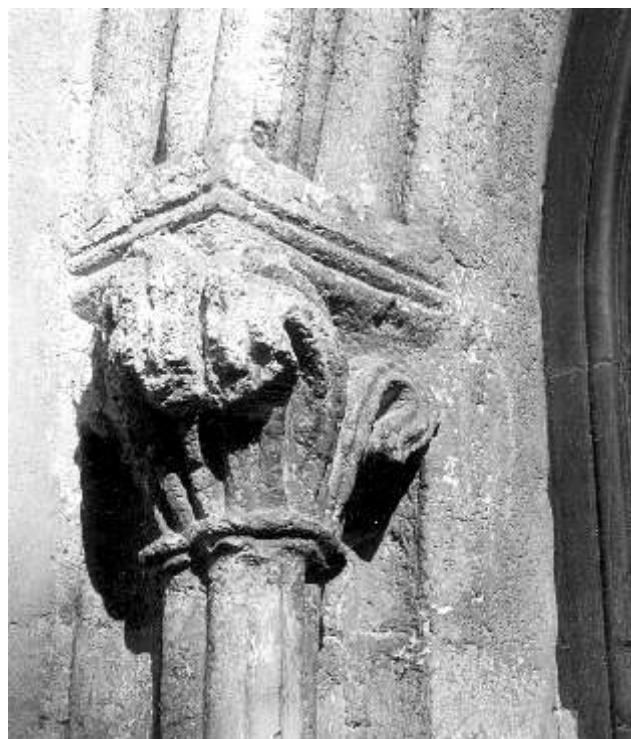
21. Križevci, crkva Sv. Križa, lijevi kapitel na portalu južnog pro elja broda (crtao: Z. Horvat)

Materijal kapitela krupozrnati je pješ enjak, žuto-sme e boje, a površina je dosta grube, rusti ne izvedbe, kao uostalom svi dijelovi portala. Portal o ito nije isklesala ista ruka koja je klesala ostale pojedinosti, koje smo do sada promatrali. Kamen ovog portala nije isti kao kamen portala na ulazu u sakristiju.

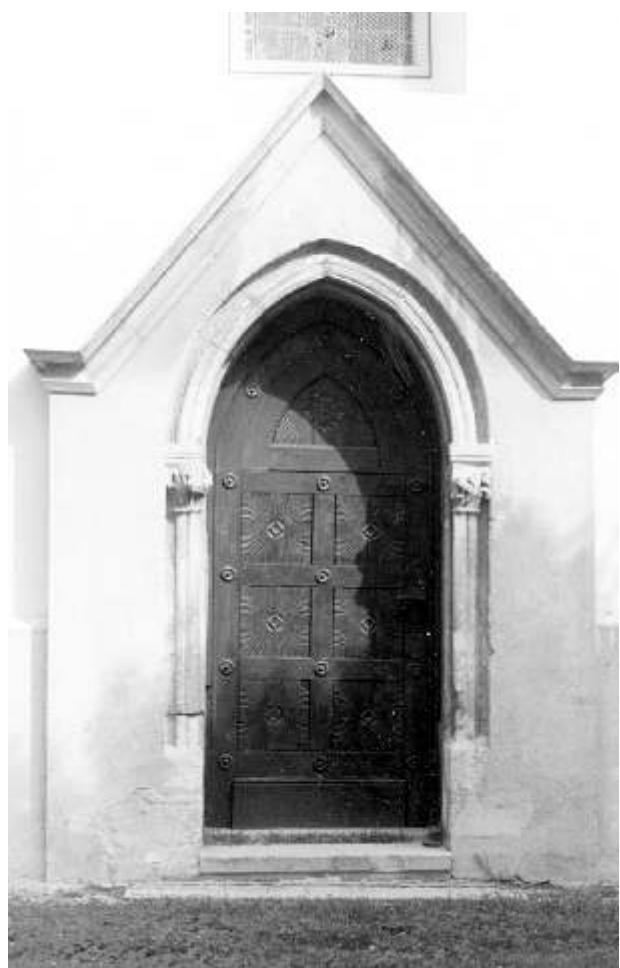
20. Križevci, crkva Sv. Križa, portal na južnom pro elju broda (crtao: Z. Horvat)

Portal u južnom zidu broda istaknut je rizalitom s trokutastim zabatom (sl. 20.), s kositama zabata pokrivenim vijencem. Svjetla veli ina portala jest 127/293 cm, dakle i on je dosta velik, ali još uvijek manji od zapadnoga portala. Prema veli ini mogli bismo zaklju iti da je zapadni portal bio važniji, iako razlog njegove veli ine može biti i naglašavanje zapadnoga pro elja. Profilacija je južnog portala jednostavna - «kruška» izme u dvije užljebine, što je esti na in profiliranja 15. st. na portalima kontinentalnih sakralnih objekata. «Krušku» u sredini profilacije ine tri torusa, kakva smo do sada susreli jedino na dovratniku na ulazu u sakristiju pavljinske crkve u Lepoglavi.⁷ Kapiteli koji nose pete šiljastog nadvoja možda su samo naizgled romani kog oblikovanja i rustikalne izrade: oni su potpuni, s abakom i prstenom dolje, ukrašeni krupnim izvijenim so nim listovima, modeliranim s trokutastom užljebinom. Abak je dosta tanak (1/5 ukupne visine kapitela) s tek nazna enim trokutastim utorima i blagim zaobljenjem (sl. 21). Kapitel nema profilirani odgovor na donjem dijelu torusa u obliku baze, nego izlazi iz kosine, na na in atektoske gotike, što je ve primjetila K. Horvat-Levaj.

Brod je bio barokiziran i izvana, tj. zazidano je svih pet goti kih porozora, a otvorena su etiri nova, barokna, s pravokutnim svjetlim otvorom u sredini, a izvana i iznutra bile su niše segmentna nadvoja. O južnom je portalu ve dosta re eno, no treba naglasiti da se ovaj goti ki portal nalazi to no u osi drugoga baroknog prozora (sl. 20.).

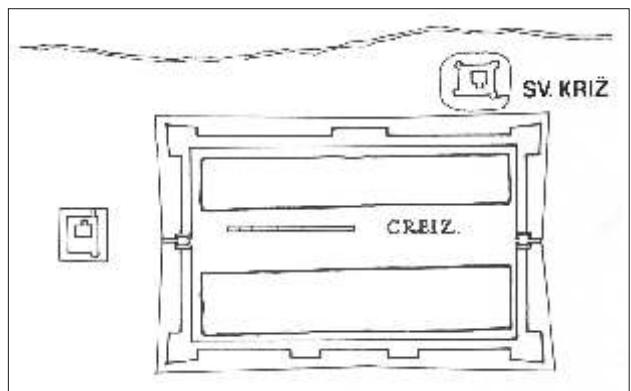
22. Situacija Donjeg grada Križa (Križevca) sredinom 16. st. prema Nikoli Angeliniju (original u Be u, OeNB, C.8607,14)

Crkva Sv. Križa izvan obrambenih bedema Donjeg grada Križa bila je ujedno i moguća opasnost sigurnosti grada. Taj je problem donekle bio riješen izgradnjom utvrda oko crkve, kao potpuno odvojeni objekt okružen svojim zidinama i grabom, kao što je prikazano na situaciji Križa Nikole Angielinija (sl. 22.) iz sredine 16. st.¹³ Na
