# Sanacija endodontski liječenog zuba kompozitnim kolčićem - prikaz slučaja

Prof. dr. sc. Ketij Mehulić<sup>1</sup>, Tomislav Škrinjarić<sup>1</sup> dr.stom., Bruna Šuligoj<sup>2</sup>

[1] Zavod za stomatološku protetiku, Stomatološki fakultet Sveučilišta u Zagrebu

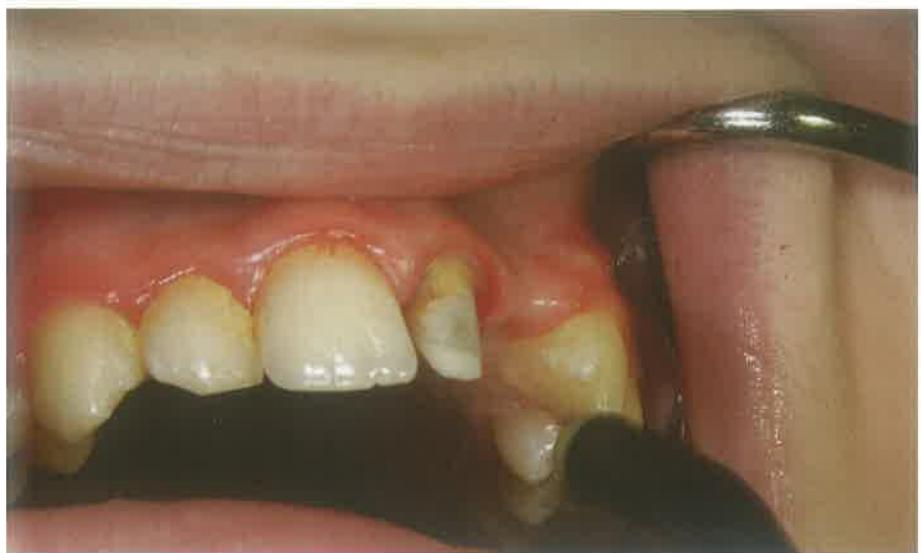
Slika 1. Rekonstrukcija ekstraradikularnog dijela bataljka, pogled s vestibularne strane

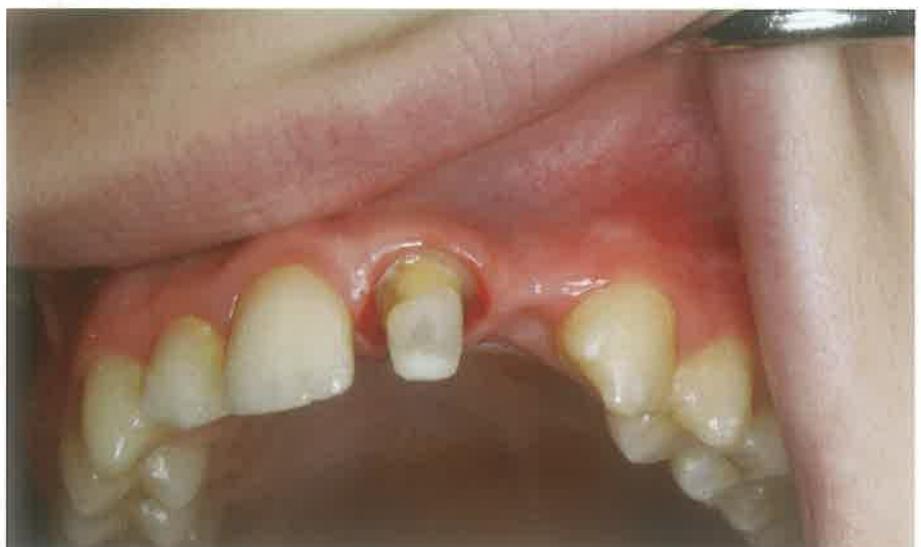
Slika 2. Rekonstrukcija ekstraradikularnog dijela bataljka

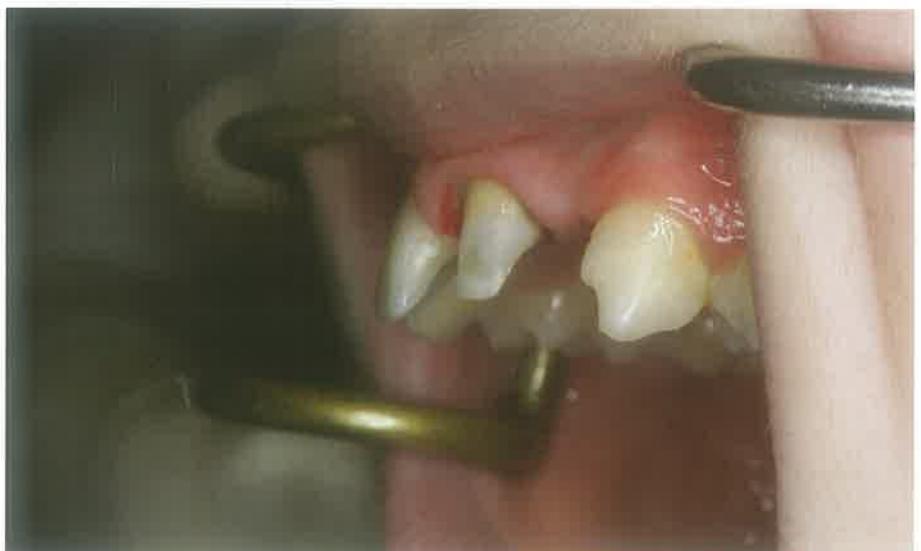
Slika 3. Rekonstrukcija ekstraradikularnog dijela bataljka anterio-posteriorno.

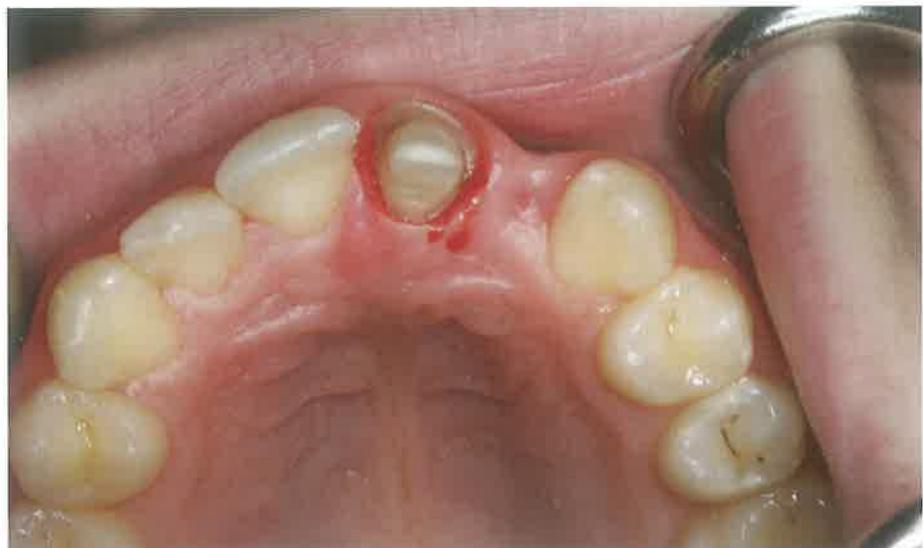
Slika 4. Rekonstrukcija ekstraradikularnog dijela bataljka, pogled s okluzalne strane

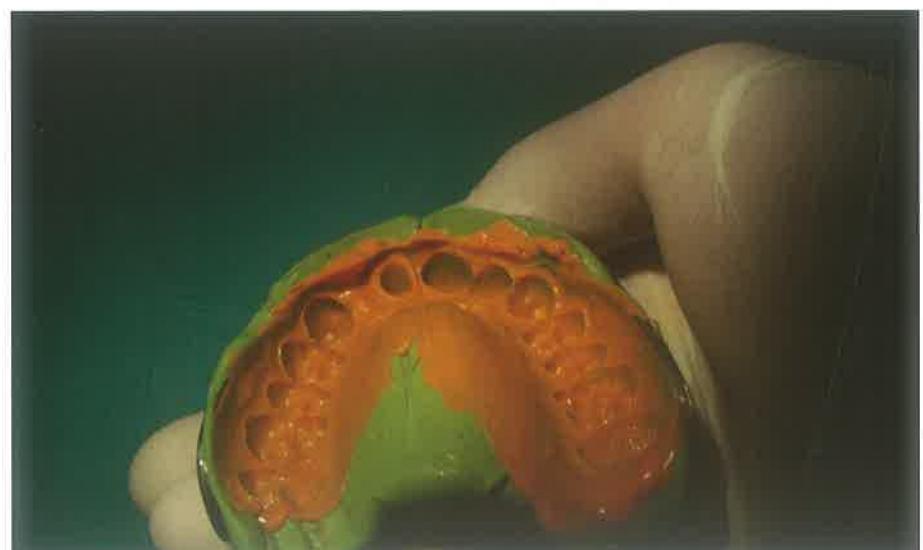
Slika 5. Korekturni otisak
