Implantološko-protetska rehabilitacija u zoni visoke vidljivosti uporabom pojedinačnih cirkonij oksidnih keramičkih krunica

Mladen Novaković, dr. stom.¹, mr.sc. Marko Krmpotić, dr. stom.,¹ Marina Demirović, dr. stom.¹, Antonija Novaković, dr.stom.¹, doc.dr.sc. Dubravka Knezović - Zlatarić²

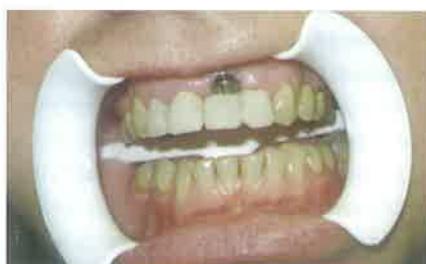
Slika 1. Tijekom cijeljenja i oseointegracije nošen je privremeni akrilatni nadomjestak.

Šest mjeseci kasnije ugrađen je titanski samonarezujući implantat s kemijski tretiranom površinom, širine 4.5 mm (Astra tech, Sweden). Kako se radilo o fiksno-protetskoj opskrbi u području visoke vidljivosti i potrebe za pravilnim oblikovanjem interdentalnih papila, korištena je tehnika jednofaznog implantiranja te je na implantat postavljen bataljak za cijeljenje. Tijekom procesa cijeljenja mekog tkiva i oseointegracije implantata i koštanog tkiva alveolarnog grebena pacijentica je nosila privremene kompozitne nadomjestke (Protemp, 3M ESPE, USA) (slika 1).

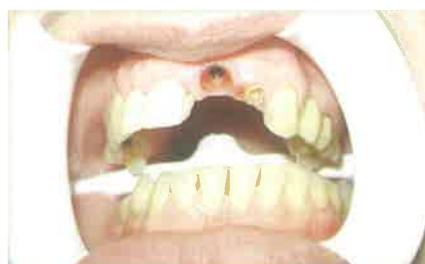
Slika 2. Oralni pogled na oseointegrirani implantat prije otiskivanja za izradu pojedinačnih potpuno keramičkih fiksno-protetskih nadomjestaka.

Tri mjeseca kasnije pristupilo se izradi konačnog fiksno-protetskog nadomjestka (slike 2-7).

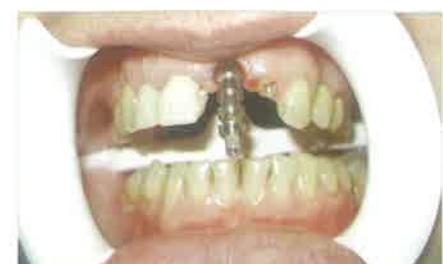
Slika 3. Proba dosjeda indirektnog prijenosnika prije izrade lijevane metalne nadogradnje na gornjem distalnom incizivu i otiskivanja.

Tijekom prvog postupka otiskivanja za izljevanje master modela i prilagođavanje metalnog implantološkog bataljka korišten je indirektni prijenosnik, a primijenjena je silikonska dvofazna jednovremena pickup tehnika otiskivanja s otvorenom žlicom (Express, 3M ESPE, USA) (slike 3 i 4).

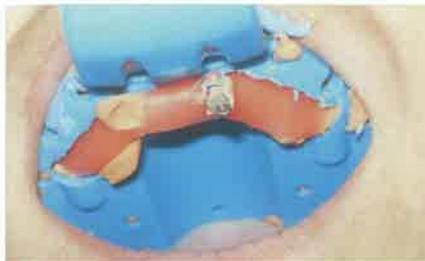
Slika 4. Primjena pick-up tehnike otiskivanja s otvorenom žlicom tijekom prvog otiskivanja.

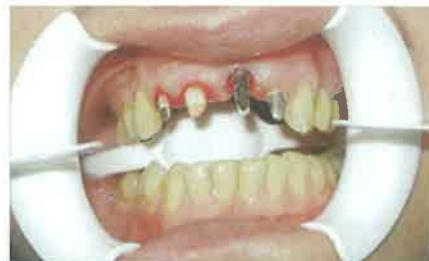
Slika 5. Trajno učvršćen konačni metalni bataljak prije postavljanja retrakcijskog konca i drugog otsikivanja.

plantatu je nakon izljevanja master modela postavljen i individualno prilagođen konačni metalni bataljak (slika 5). Nakon probe bataljka u ustima pacijentice izrađen je drugi silikonski dvofazni jednovremeni otisak u individualnoj žlici uz uporabu pletenog retrakcijskog konca (Ultrapak #00, Ultradent, UT, SAD, Express, 3M ESPE, USA) (slika 6). Bataljci su nakon konačnog učvršćivanja metalnog implantološkog bataljka otisnuti drugi puta u svrhu preciznog prikazivanja završne linije brušenja te pravokutne ginvivne stepenice sa zaobljenim prijelazom. Međučeljusni su odnosi zatim obraznim lukom prenešeni u Artex arcon tip artikulatora srednjih vrijednosti (slika 7).

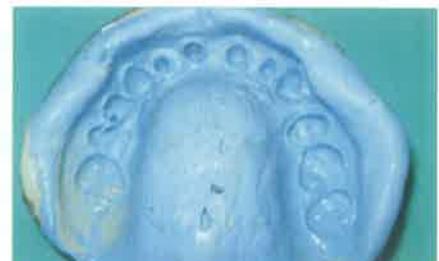
Slika 6. Izgled otiska nakon drugog otiskivanja. Na bataljcima je vidljiva pravilno otisnuta pravokutna stepenica sa zaobljenim prijelazom.

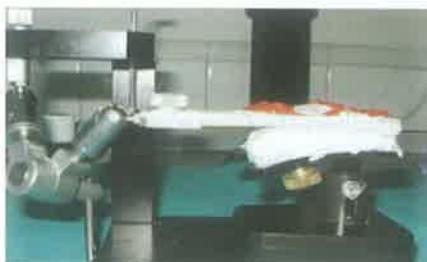
Slika 7. Prijenos međučeljusnih odnosa u Artex arcon artikulator srednjih vrijednosti.

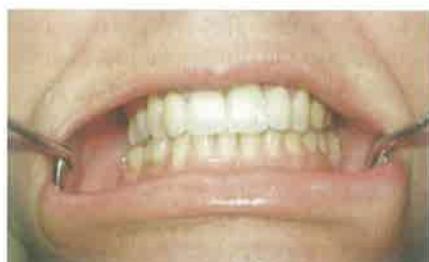
Slika 9. Proba gotovih pojedinačnih cirkonij oksidnih krunica u ustima pacijentice.

Gotove su potpuno keramičke krunice postavljene u usta pacijentice, ona se u potpunosti složila s izgledom novih nadomjestaka te su oni potom cementirani stakleno ionomernim cementom (GC Fuji PLUS, GC, IL, USA) (slike 9 i 10).

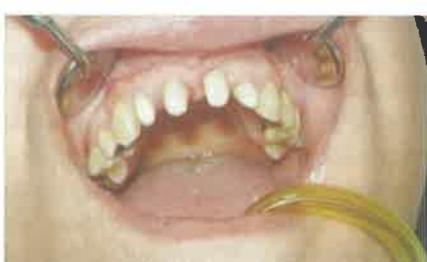
Slika 8. Proba pojedinačnih cirkonij oksidnih jezgara u ustima pacijentice.

jenta te detaljnog dogovora o boji budućeg nadomjestka pristupilo se završnom nanošenju keramičkog materijala preko cirkonij oksidne jezgre nadomjestaka (slika 8).

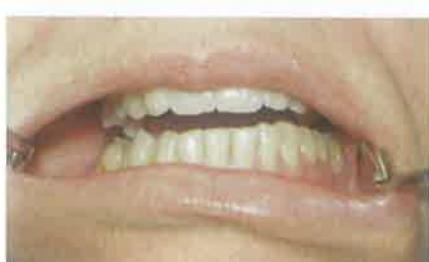
Slika 10. Konačan izgled pojedinačnih cirkonij oksidnih keramičkih krunica nakon cementiranja.
