CRKVICA SV. JURJA NA "GRADINI" IZMEĐU SELCA I BRIBIRA

IZVJEŠTAJ O REZULTATIMA
ISTRAŽNO-KONZERVATORSKIH RADOVA

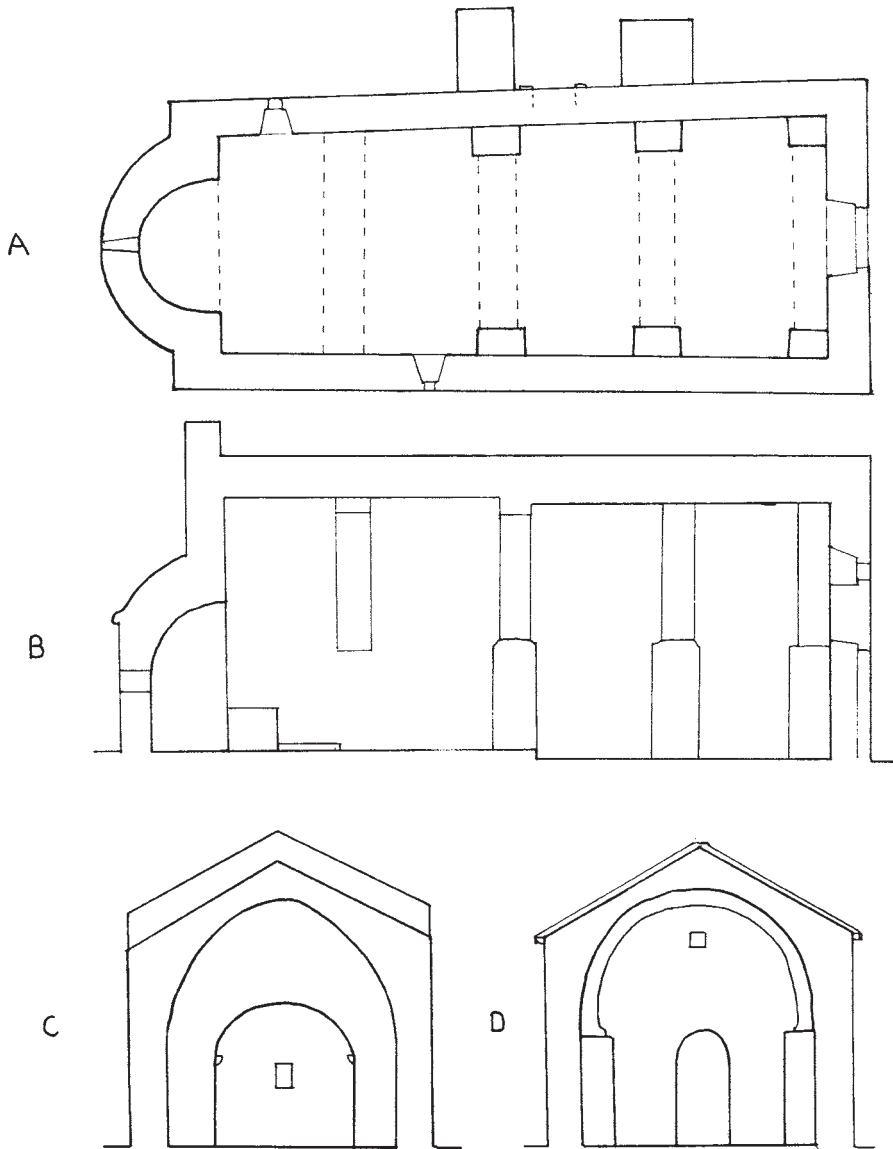
Tlocrt i presjeci crkvice Sv. Jurja na «Gradini»

- A · TLOCRT CRKVICE
- B · UZDUŽNI PRESJEK
- C · POPREČNI PRESJEK
- D · POPREČNI PRESJEK

Ovo je jednostavna jednobrodna, vrlo izduljena građevina, vanjske širine 5,40 do 5,80 m, ukupne dužine 14 metara, s istaknutom, polukružno opisanom apsidom.² Zidovi crkve postavljeni su direktno na poravnatu liticu, bez temelja. Pod crkve podijeljen je niskom stepenicom u dva dijela, niže položena podna ploha nalazi se u prednjem dijelu crkve, a više položena podnica u začeljnom dijelu. Ovo povišenje podnice (uzrokovano nagibom terena) popraćeno je nad stepenicom i povišenim tjemonom svoda začeljnog dijela crkve. Istaknuto polukružno tijelo začelja zidano je vrlo pravilnog klesanog, u vodoravne redove složenog kamena. Svodna polukalota začelja zatečena je pod debelom betonskom glazurom. Nakon otucanja betonskog pokrova otkriven je dobro očuvan pokrov od stepenasto nanizanih redova tanjeg lomljenog kamena. Zatečeni kameni pokrov (kamenim škrlama bila su prekrivena začelja crkvice Sv. Jeronima kod Podgori, Sv. Marije Magdalene na Duješinu, Sv. Kuzme nad vreloom Ivanj, Sv. Mikule u Novom ili Sv. Marka u Polju) fugiran je i premazan mortom. Začeljni zid crkve naknadno je povišen nad linijom krovišta, zbog zaštite nizova kupa uz rub okrenut sjeveroistočnom vjetru. Izvorno je krovište bilo prekriveno kupom kanalicom uronjenom u mort koji je prekrivao sloj rastresite podloge načinjene od mješavine morta i drobljena crijepa, koja je natkrivala bačvasti, odnosno šiljasto bačvasti kameni osnov svodne konstrukcije. Pročeljni zid crkve zidan je od prilično loše klesanog i sleganog kockastog kamena, uz obilatu uporabu žučkastog morta. Na prvi pogled jasna je razlika u načinu gradnje pročelja i začelja. Posebno je istaknuta razlika gradnje spomenutih zidova u odnosu na tehniku gradnje pobočnih zidova. Oni su zidani od lomljenog vapnenca sleganog bez ikakva reda, uz obilnu uporabu prilično prhkog morta načinjenog od morskog šljunka, vapna i drobljenih komadića opeka. Nakon otucanja vanjskog cementnog šprica na objektu, uočili smo jasno vidljive reške u strukturi зида, koje nam ukazuju na činjenicu da su pročeljni i začeljni zid crkve naknadno sazidani, odnosno oni su plod dviju kasnijih srednjovjekovnih rekonstrukcija
