Ispitivanje probnim opterećenjem međudržavnog mosta Svilaj

Sažetak: Članak prikazuje statičko i dinamičko ispitivanje probnim opterećenjem međudržavnog mosta Svilaj preko rijeke Save. Uz prikaz osnovnih konstruktivnih elemenata mosta, u članku je ukratko opisan način ispitivanja, date su osnovne karakteristike primijenjene opreme korištene za ispitivanje te su prikazani neki od rezultata provedenog ispitivanja, uz analizu i usporedbu izmjerenih parametara. Na kraju rada, kroz zaključak je pojašnjeno kako je utvrđena visoka razina podudarnosti izmjerenih parametara te je verificirana izvedba građevine.

Load testing of the Svilaj interstate bridge

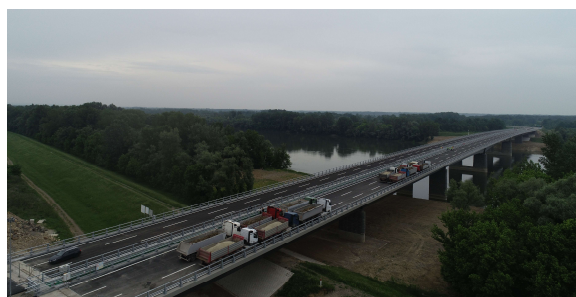
Slika 13. - Postavljanje opterećenja u položaj za statičko ispitivanje

Statička ispitivanja (slika 13. i slika 15.) provedena su prema shemama opterećenja prikazanim u poglavlju 3. U nastavku teksta bit će prikazani rezultati ispitivanja za vertikalne pomake i deformacije koji su preuzeti iz Izvješća o ispitivanju [8].

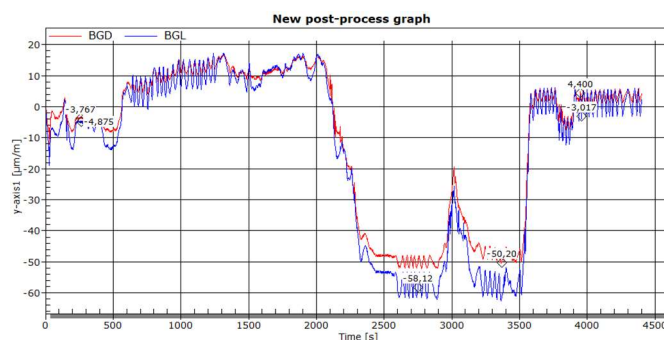
Slika 16. - Vremenski tijek deformacija za polje 4 (beton - gornja strana)

Deformacije u polju 4 (slike 16., 17. i 18.) mjerile su se na 6 mjernih mjesta prema shemi prikazanoj u poglavlju 4. Korištene oznake za mjerna mjesta jesu: BGL-beton gore lijevo, BGD - beton gore desno, CGL - čelik gore lijevo, CDL - čelik dolje lijevo. Nakon analize izmjerenih rezultata izvršena je usporedba dobivenih vrijednosti naprezanja (tablica 2.)

BGL	BGD	CGL	CGD	CDL	CDD
Računsko naprezanje (MPa)	-2.52	-2.52	-18.93	-18.93	+62.60	+62.60
Izmjereno naprezanje (MPa)	-1.67	1.91	-	-14.29	+50.42	+53.25

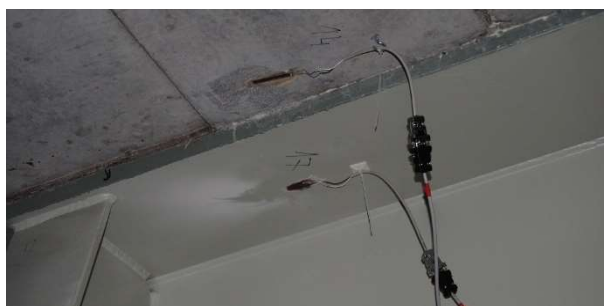
Slika 19. - Mjerne trake za mjerenje deformacija na betonskoj i čeličnoj konstrukciji

Napomena: Mjerna traka na poziciji CGL (čelik-gore-lijevo) nije radila zbog oštećenja kabla za ispitivanje. Mjerne trake povezane su posebnim konektorima sa mjernim uređajem i računalom (slika 19.).

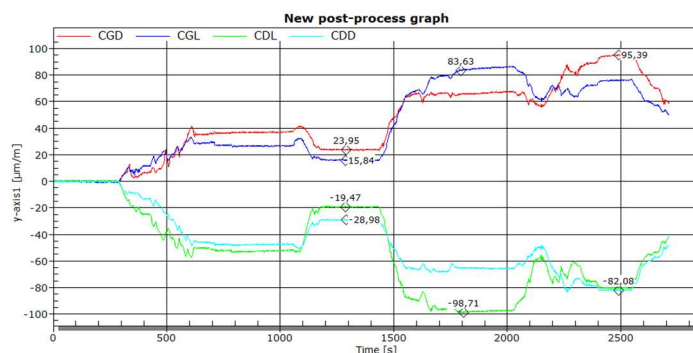
Slika 23. - Vremenski tijek deformacija uz stup S6

Deformacije uz stupove pa tako i uz stup S6 (slika 23.) mjerile su se na 4 mjerna mjesta prema shemi prikazanoj u poglavlju 4. Korištene oznake za mjerna mjesta jesu: CGL- čelik gore lijevo, CGD - čelik gore desno, CDL - čelik dolje lijevo, CDD - čelik dolje desno. Nakon analize izmjerenih rezultata izvršena je usporedba dobivenih vrijednosti naprezanja (tablica 4.)

CGL	CGD	CDL	CDD
Računsko naprezanje (MPa)	+10.35	+9.58	-29.11	-29.11
Izmjereno naprezanje (MPa)	+14.23	+15.00	-16.64	-11.15

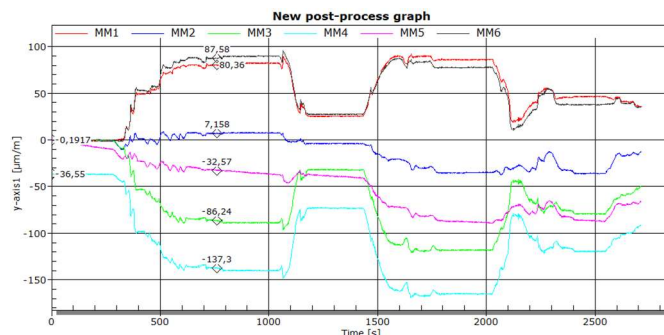
Slika 24. - Vremenski tijek deformacija za promjenu debljine hrblata – lijevo

Deformacije uz stup S6 za promjenu debljine hrblata (slike 24. i 25.) mjerile su se prema shemi prikazanoj u poglavlju 4. koristeći mjerne trake rozete (slika 26.) iz kojih su se sračunala glavna naprezanja te se izvršila usporedba s računskim rezultatima (tablica 5. i tablica 6.).

Glavno naprezanje (MPa)	"prema stupu"	"prema polju"
Računsko	σ_1	+15.74	+17.12
	σ_2	-17.43	-17.99
Izmjereno	σ_1	+11.75	+12.8
	σ_2	-13.28	-16.31

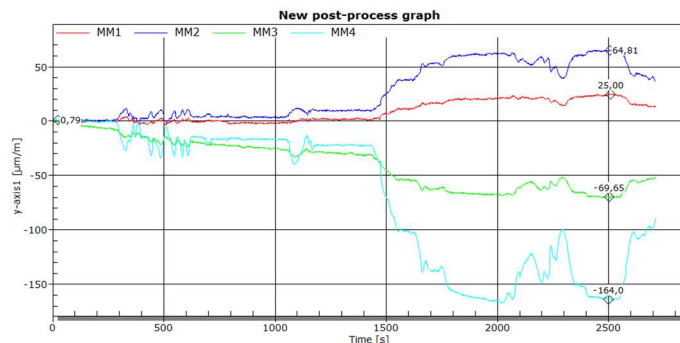
Slika 27. - Vremenski tijek deformacija za promjenu debljine lamela i ploče – lijevo

Deformacije uz stup S6 na mjestu promjene debljine lamela (slike 27. i 28.) mjerile su se na 4 mjerna mjesta prema shemi prikazanoj u poglavlju 4. Korištene oznake za mjerna mjesta jesu: MM1- čelik gore lijevo, MM2 - čelik gore desno, MM3 - čelik dolje lijevo, MM4 - čelik dolje

MM1	MM2	MM3	MM4
Računsko naprezanje (MPa)	+8.67	+10.36	-20.59	-36.58
Izmjereno naprezanje (MPa)	+5.25	+13.61	-14.62	-34.44

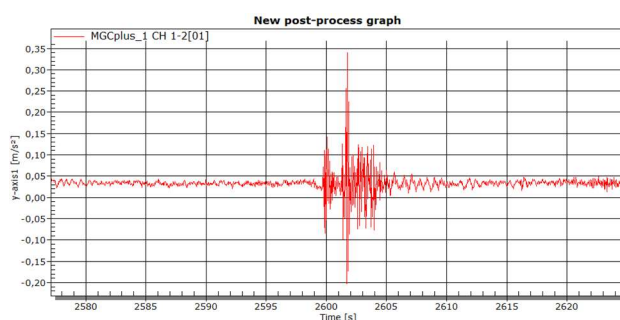
Slika 30. - Zapis ubrzanja dobiven akcelometrom

Pri dinamičkom ispitivanju mosta mjerena su vertikalna ubrzanja uslijed pobude vozilom koje je prešlo pri brzini od oko 30 km/h preko drvene daske debljine 5 cm u polju 4 što je registrirano akcelometrom (slika 30.) a nakon obrade rezultata dobiven je dijagram frekvencija osciliranja mosta (slika 31.).
