OBNOVA MINARETA I „STARINSKE TURSKE DŽAMIJE“ (CRKVE SV. ANTE) U DRNIŠU

Andelko Mihanović – Frane Prpa

Članak govori o obnovi minareta i džamije, danas crkve sv. Ante u Drnišu. Doprinos ovoga članka leži posebno u prikazu prvih institucionalnih inicijativa za obnovu spomeničke baštine na drniškome području, počevši od inicijative Općinske uprave u Drnišu iz 1877. godine prema tadašnjoj Komisiji za očuvanje starinskih (starinarskih) spomenika u Splitu, kao i korespondencije konzervatora sa Središnjom komisijom za istraživanje i očuvanje povijesno-umjetničkih spomenika u Beču. Prvi se put objavljuje opis minareta i opis potrebnih planiranih radova uz prateći troškovnik iz 1877. godine, odnosno prikazuje se stanje spomenika iz 1877. Potom se donose podaci o inicijativama i pokušajima obnove crkve sv. Ante u Drnišu prema dosad neobjavljenoj korespondenciji fra Ivana Tomasovića i don Frane Bulića iz 1922., 1923. i 1924. godine. Na koncu rada iznesen je tijek i opis obnove dvaju spomenika u razdoblju druge polovice 20. stoljeća, točnije do 1990. godine.

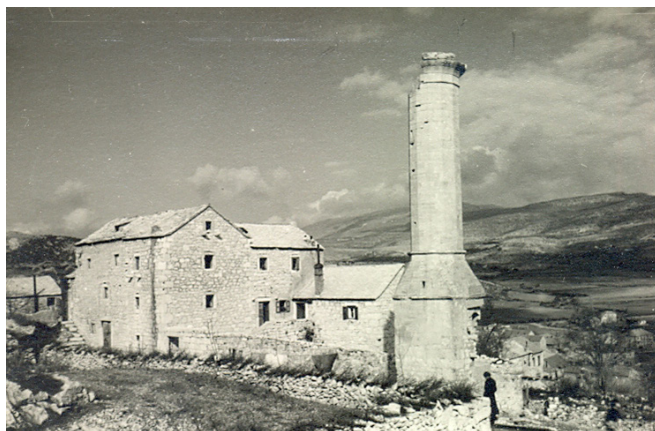
Sl. 1. Minaret u Drnišu 1957. godine (MK – UZKB – KOS, Inv. br. 3958, autor Davor Domančić, veljača 1957.)

kamena muljike. Sačuvani minaret jedan je od ukupno četiri minareta koji su tijekom razdoblja osmanske vlasti (1522. – 1683.) pripadali različitim džamijama u Drnišu. Minaret u Drnišu sastoji se od kvadratne osnove (visine 3,90 m). Kvadratna baza se u središnjem dijelu postupno sužava u dvanaesterokutno tijelo minareta (visina 5,50 m) koje se u gornjem dijelu širi i završava s profiliranim vijen-

cem. Profilirani vijenac zapravo predstavlja dno nekadašnjeg *šerefa* ili kamenog balkona koji je služio kao mjesto s kojega je mujezin pozivao vjernike na molitvu. Minaret je izvorno završavao stožastim krovom. Temeljem dostupnih slikovnih izvora s početka 18. stoljeća jasno se uočava da je veći dio kamenog balkona (*šerefa*), kao i cijeli krov, već u tom razdoblju bio urušen. U unutrašnjosti minareta ostalo je sačuvano svega devet izvornih stuba nekadašnjeg spiralnog stubišta koje je vodilo do kamenog balkona minareta i koje je bilo usmjereno obrnuto od smjera kazaljki na satu.

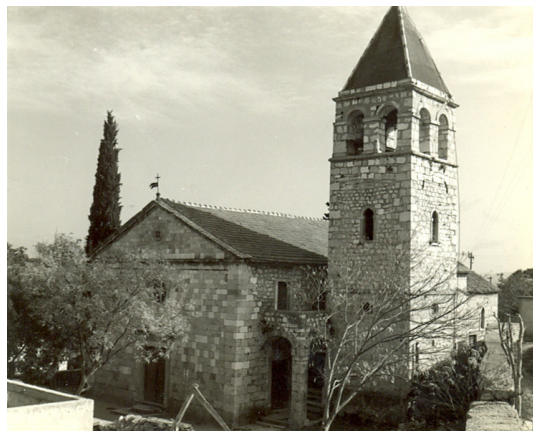
Sl. 2. Crkva sv. Ante u Drnišu 1977. godine (MK – UZKB – KOS, Inv. br. 38646, zapadno pročelje, snimio: Živko Bačić, 28. listopada 1977.)

Corner potvrdio.³ Nekadašnji izvorni prostor džamije podudara se sa središnjim prostorom današnje crkve sv. Ante u Drnišu. Prema tipologiji islamskih bogomolja iznesenoj u monografiji *Islamska umjetnost* Husrefa Redžića⁴ džamija Halil-hodže spadala je u skupinu jednodobornih potkupolnih džamija koje karakterizira shema slaganja geometrijskih elemenata u vertikalnu kompoziciju: od kocke koja predstavlja prostor namijenjen za molitvu i svojevrsnu bazu geometrijske vertikalne kompozicije preko oktogonalnog tambura koji završava piramidalnim krovom unutar kojega je smještena kupola.

Koncem 18. stoljeća crkva sv. Ante u Drnišu dobila je popratni zvonik koji je dijelom sagrađen od kamene građe tada netom urušene crkvice sv. Barbare. Za potrebe sve većeg broja vjernika u vrijeme župnika fra Ante Jukića (1856. - 1858.) prostor nekadašnje džamije proširen je na zapadu za 8,54 - 9,10 metara. Posljednja dogradnja zabilježena je 1907. godine, u vrijeme fra Šimuna Perkovića, kada je svetište nadograđeno na istočnom dijelu prostora nekadašnje džamije. Prostor kvadratnog prezbiterija ukupne je dužine 8,48 metara.⁵

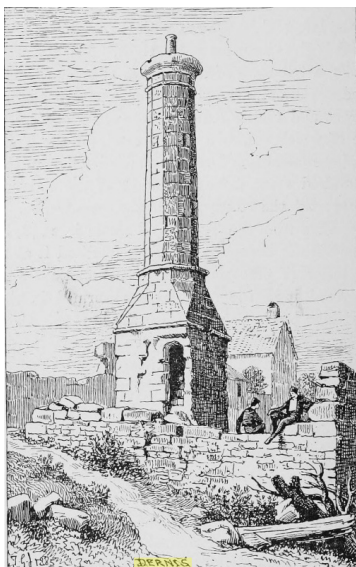
Sl. 3. Thomas Graham Jackson, *Minaret u Drnišu* (Thomas Graham Jackson, *Dalmatia the Quarnero and Istria with Cettigne in Montenegro and the Island of Grado, volume II, London, 1887., 180*)

Close by the castle is the ruined minaret, of which I made a sketch, another relic of Turkish times, consisting of a polygonal turret on a square base with a winding staircase to the top, whence the muezzin proclaimed the unity of God and the divine mission of the Prophet. There was no parapet round the top, but a kind of stone post was considerably provided for the muezzin to hold by in windy weather.²¹

Iz Jacksonova opisa posebno je zanimljiv navod u kojemu kazuje kako se na vrhu osmanskog minareta nije nalazila puna ograda (*parapet*) nekadašnjeg *šerefa*, nego stup koji je služio mujezinu za pridržavanje u slučaju vjetrovitog vremena. U razdoblju između 1877. i 1887. godine uklonjen je dio sačuvane balustrade nekadašnjeg *šerefa* minareta. Nastavno na inicijativu iz 1877. godine prema kojoj je, među ostalim, bilo predviđeno i podizanje željezne ili kamene ograde oko minareta, na prikazu što ga je izradio *Sir Jackson* jasno je vidljivo da do podizanja ograde nikada nije došlo jer su uokolo sačuvanog minareta vidljivi samo ostatci (*ruine*) sazdani od relativno pravilnih kamenih blokova za koje možemo pretpostaviti kako predstavljaju dijelove nekadašnje džamije.

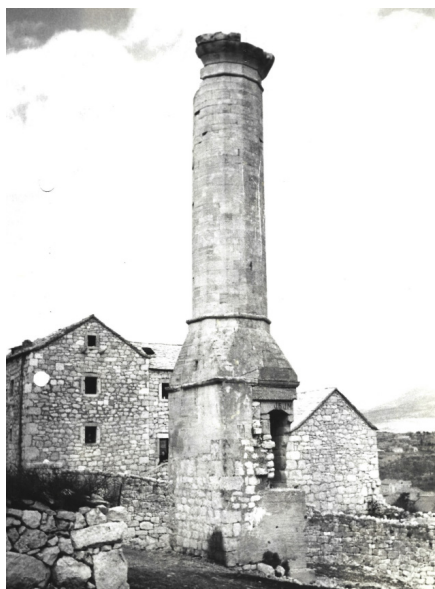
Sl. 4. Minaret prije konzervatorsko-restauratorskih radova 1967. godine (MK – UZKB – KOS, Drniš - Minaret: Izvještaj o radovima u 1981. godine, 26. II. 1982., dodatni slikovni materijali)

la minareta koji je pun pukotina nastalih urušavanjem stuba od kamena muljike. U posebno lošem stanju nalazio se sam vrh minareta, odnosno podnožje izvornog balkona ili *šerefa*.

U razdoblju od 1967. do 1968. godine izvršeni su konzervatorsko-restauratorski radovi. Točan opseg navedenih radova teško je odrediti zbog nedostatka pisane dokumentacije, ali se može djelomično rekonstruirati na temelju fototeke Konzervatorskog odjela u Splitu. Uzimajući u obzir fotografije koje je izradio konzervator Davor Domančić, jasno se može zaključiti kako su konzervatorsko-restauratorski radovi u razdoblju od 1967. do 1968. godine podrazumijevali djelomičnu rekonstrukciju podnožja izvornog *šerefa* (današnji vrh minareta), izradu betonskog bloka u podnožju baze minareta te obnovu prethodno betoniranih dijelova baze minareta.

Za potrebe rekonstrukcije vijenca minareta, odnosno nekadašnjeg podnožja izvornog *šerefa*, upotrijebljen je identični kamen *muljika* koji je dopremljen iz sela Gradac. Kao investitori radova navode se Regionalni zavod za zaštitu spomenika kulture u Splitu i Skupština općine Drniš, a financijski izdaci procjenjuju se na otprilike 7000 dinara.⁴⁴

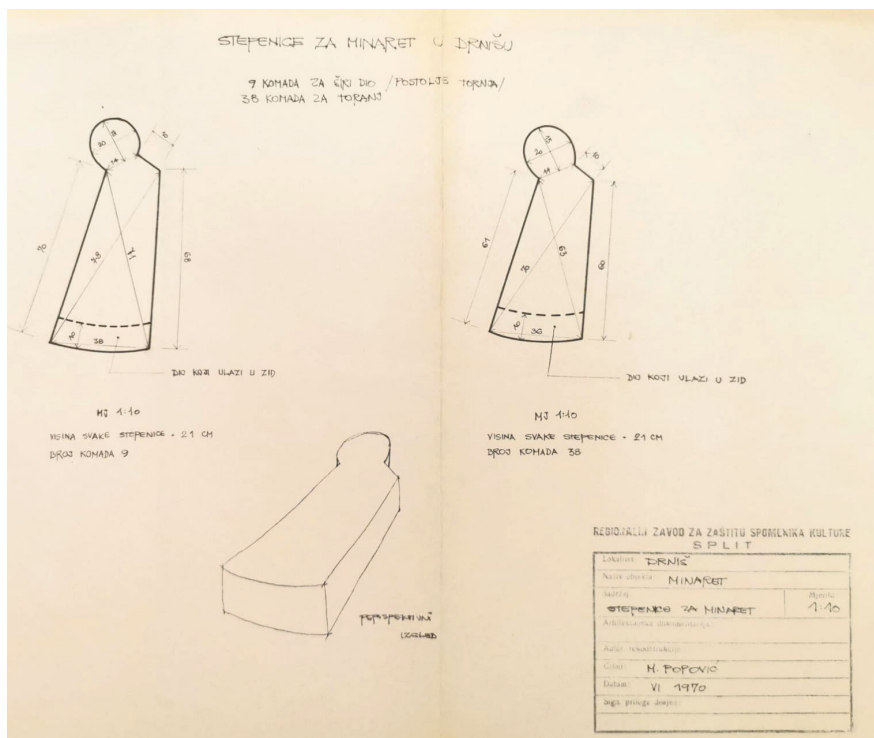
Sl. 6. Projekt rekonstrukcije stubišta za minaret u Drnišu, lipanj 1970. (MK – UZKB – KOS, autor Mladen Popović, Stubište za minaret u Drnišu, lipanj 1970.)

Urušavanjem unutarnjeg stubišta minareta došlo je do otvaranja pukotina u samom plaštu minareta, čime je dodatno oslabljena struktura njegovih zidova. Tijekom 1981. godine izvedeni su osnovni radovi koji su uključivali uklanjanje okolne zemlje, a zatim je postavljen novi betonski blok veličine 130 x 30 cm, s ciljem dodatnog učvršćivanja podnožja minareta. Arhitektica Bosiljka Bezić u izvještaju iz 1981. godine posebno naglašava kako je na površini kamene strukture u unutrašnjosti vidljiv trag paleži.⁴⁷ Unutrašnjost je u konačnici „očišćena od prašine, čađi i ljuskavih krhotina, te isprana mlazom vode“. Nakon čišćenja unutrašnjosti pristupilo se zatvaranju udubina koje su nastale na mjestima gdje su dijelovi izvornoga stubišta ulazili u zid. Unatoč ranijim planovima rekonstrukcija unutarnjeg stubišta na kraju nije izvedena. Točan razlog odustajanja od rekonstrukcije stubišta nije poznat, ali je iz dokumentacije razvidno da je ona planirana. Uz sam zaključak o potrebi rekonstrukcije stubišta radi bolje statike objekta sačuvane su i skice postojećih stuba kao temelj za rekonstrukciju preostalog stubišta.⁴⁸

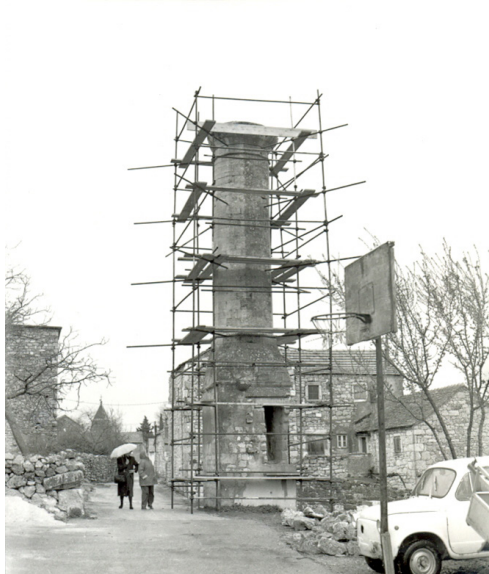
Sl. 7. Konzervatorsko-restauratorski radovi na minaretu 1989. godine (MK – UZKB – KOS, Inv. br. 90106, Minaret - istočna strana - radovi, autor: Božo Vukičević, 21. 3. 1989.)

Posljednji konzervatorsko-restauratorski radovi na minaretu u Drnišu izvedeni su 1989. godine te su se odnosili na injektiranje zida. Tehnička dokumentacija, koju je 1988. godine izradio dipl. ing. arh. Vladimir Šilhard, predviđala je injektiranje zidova minareta.⁵⁰ Radovi na minaretu trajali su u razdoblju od ožujka do srpnja 1989. godine. Na vanjskom plaštu minareta izvedeno je otprilike 200 bušotina promjera oko 14 mm.⁵¹ Za potrebe radova podignuta je skela, a unatoč prijedlozima arhitekta Šilharta injektiranje je obavljeno isključivo s vanjske strane. Stručni nadzor vodili su dipl. ing. arh. Bosiljka Bezić i Božo Vukičević.

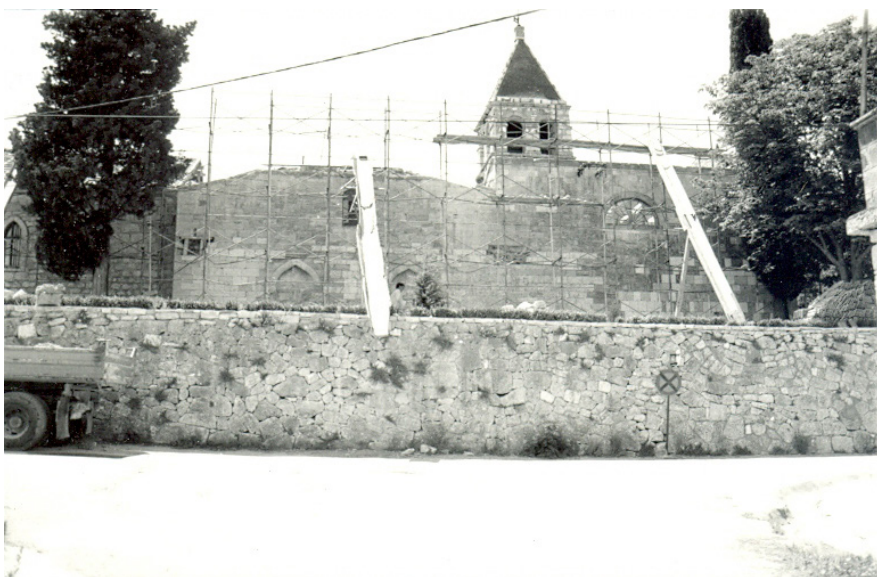
Sl. 8. Početak konzervatorsko-restauratorskih radova na crkvi sv. Ante (MK – UZKB – KOS, Inv. br. 90987, autor Davor Domančić, 5. 7. 1989.)

Uz faksimilnu obnovu kupole, a u sklopu trogodišnjih sanacijskih zahvata na crkvi sv. Ante, izvedeni su radovi na zapadnom i istočnom dijelu, gdje je postavljeno novo dvostrešno krovništvo koje je odgovaralo situaciji prije 1951. godine. Također, tijekom 1990. godine u unutrašnjosti stare džamije provedena su arheološka istraživanja u sklopu kojih je pronađeno nekoliko grobnica. Nažalost, dokumentacija i nalazi provedenih arheoloških istraživanja kao i izvješća o radovima na crkvi sv. Ante, nisu ostali sačuvani.

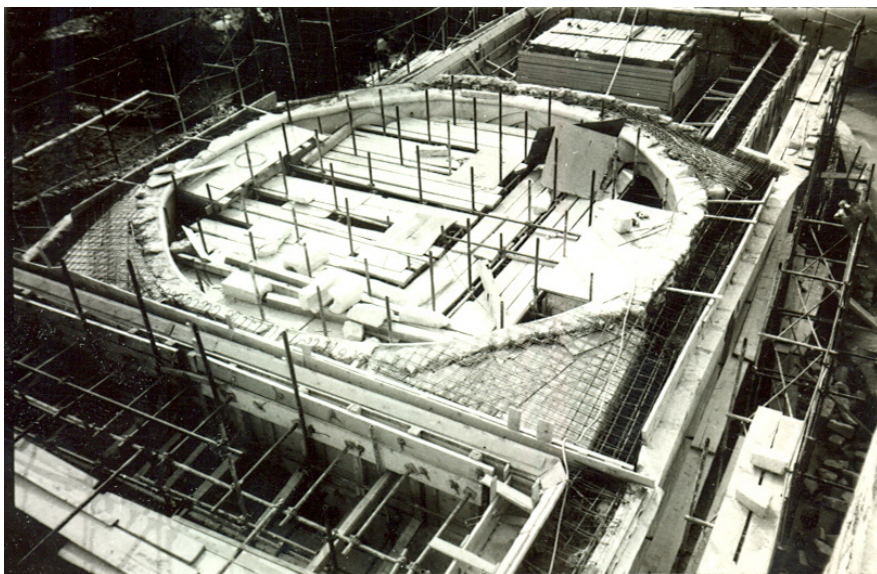
Sl. 9. Radovi na kupoli sv. Ante u Drnišu (MK – UZKB – KOS, Inv. br. 95722, Armatura oko podnožja kupole, autor Goran Nikšić, kolovoz 1989.)

Kako nacrt izvorne kupole koja se urušila 1951. godine nije postojao, Lokošek je rekonstruirao unutarnje konture kupole na osnovi izvorno sačuvanih zakrivljenih ploha, a vanjski izgled na osnovi sačuvane fotodokumentacije. Lokošek navodi kako se cijeli projekt faksimalne kupole „može podijeliti u četiri segmenta: izvedba i montaža devet meridijalnih polurebara, izvedba i montaža tri horizontalna prstena, montaža armaturnih slojeva te betoniranje“.⁵⁸

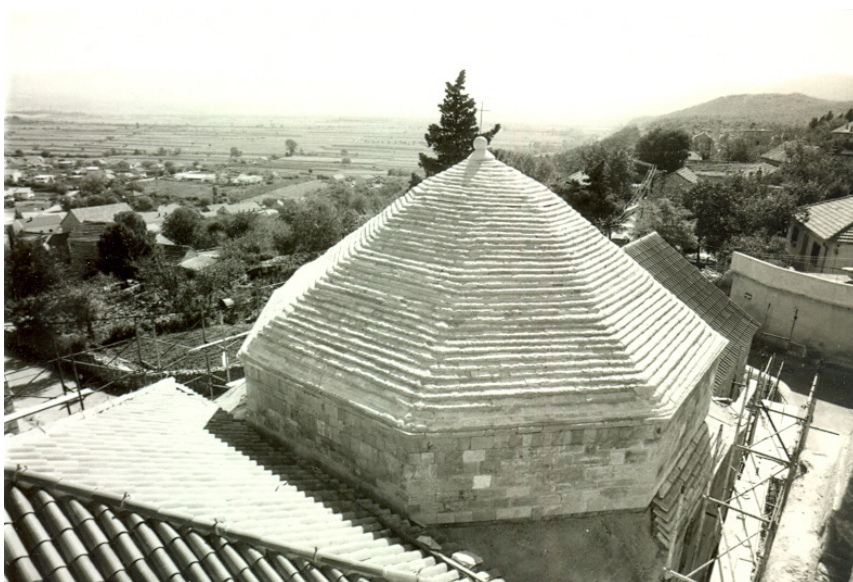
Sl. 10. Obnovljena kupola (MK – UZKB – KOS, Inv. br.97093, Goran Nikšić, Kupola pokrivena kamenim pločama, 7. 9. 1990.)

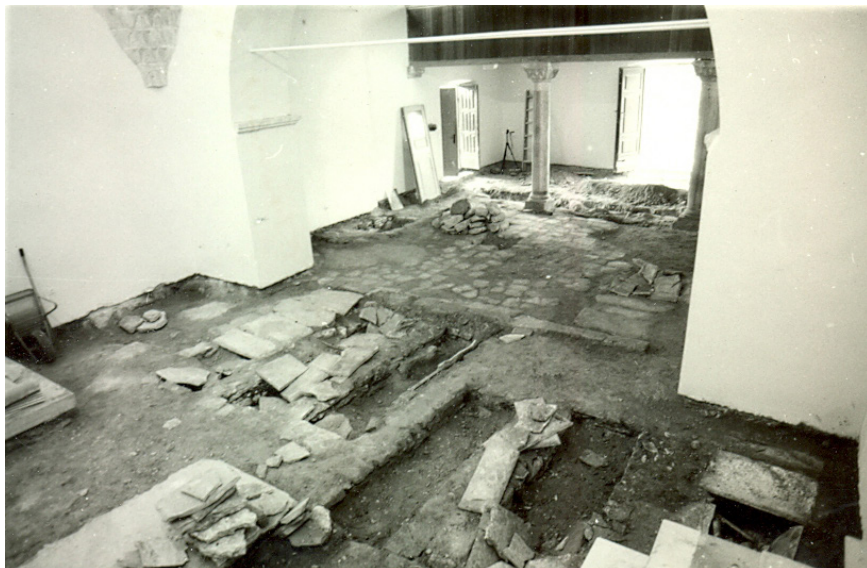
Sl. 11. Arheološki radovi u crkvi sv. Ante u Drnišu (MK – UZKB – KOS, Inv. br. 98689, autor Goran Nikšić, 20. studenoga 1990.)
