## Nikola Firentinac i Alešijeva Krstionica Trogirske katedrale<sup>1</sup>

Izvorni znanstveni rad – *Original scientific paper*

U ovom radu autor se bavi problematikom izgradnje Krstionice Trogirske katedrale, a posebno je težište stavljeno na prepoznavanje uloge Nikole Firentinca, koji je, uz Andriju Alešija kao njezina potpisanog autora, bio i dosada dovođen u vezu s oblikovanjem pojedinih dijelova skulpturalne dekoracije njezine unutrašnjosti. Ponudivši novo čitanje već objavljenog dokumenta od 26. travnja 1468. godine, autor iznosi dokaze koji potvrđuju da je Nikola Firentinac zaista radio na Trogirskoj krstionici, pri čemu su neke riječi iz dokumenta protumačene sasvim drukčije nego što je to dosada bio slučaj, a iz čega su onda izvedeni potpuno novi zaključci. Osim što su Nikoli Firentincu pripisani novi dijelovi arhitektonsko-skulpturalne dekoracije u unutrašnjosti Krstioni-

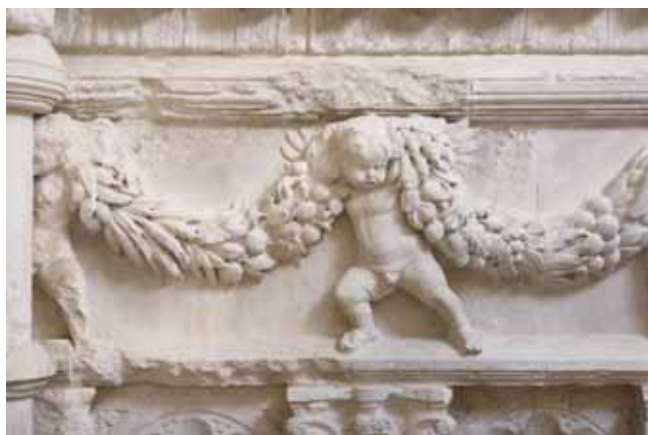
2. Nikola Firentinac, Blok s puttima na sjevernom zidu u sjeverozapadnom kutu krstionice (foto: Ž. Bačić)

*Niccolò di Giovanni Fiorentino, the block with putti on the northern wall in the north west corner of the baptistery*

zidu od zapada), a drugi je svojim oblikovanjem prilagođen za podvlačenje iza stupića u jugoistočnom kutu (peti *putto* na istočnom zidu od sjevera). Upravo se ta dva podvučena *putta* nalaze na kamenim blokovima u paru s dvama anđelima koje je Cvito Fisković atribuirao Nikoli Firentincu, te su to *putti* koje mu je Samo Štefanac također uvjetno pripisao, bez obzira na to što je jedan od njih, točnije *putto* iz sjeverozapadnoga kuta, toliko oštećen da je njegova atribucija praktički nije ni moguća.<sup>41</sup>

Izgleda, naime, da su dva kamena bloka koja je izradio majstor Nikola, a koja se nalaze u sjeverozapadnom kutu na sjevernom zidu, te u jugoistočnom kutu na istočnom zidu, isklesana i umetnuta naknadno, te da su na puno prihvatljiviji način (podvlačenje) prilagođeni doticaju s ugaonim stupićima Baptisterija. Nadalje se nameće mišljenje da autor okruglih ugaonih stupića nije bio Andrija Aleši, što bi značilo da nisu ni bili planirani za uglove toga zdanja, nego ih je tek kasnije umetnuo Nikola Firentinac. On je te stupiće iz nekog razloga ubacio u kutove Krstionice, postavivši ih

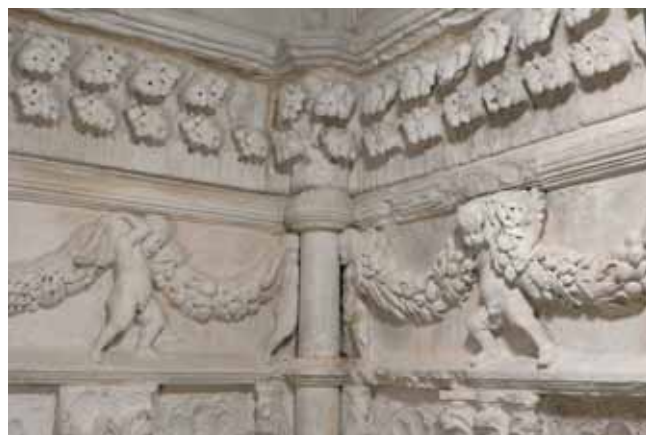
3. Nikola Firentinac, Blok s puttima na istočnom zidu u jugoistočnom kutu krstionice (foto: Ž. Bačić)

*Niccolò di Giovanni Fiorentino, block with putti on the eastern wall in the south east corner of the baptistery*

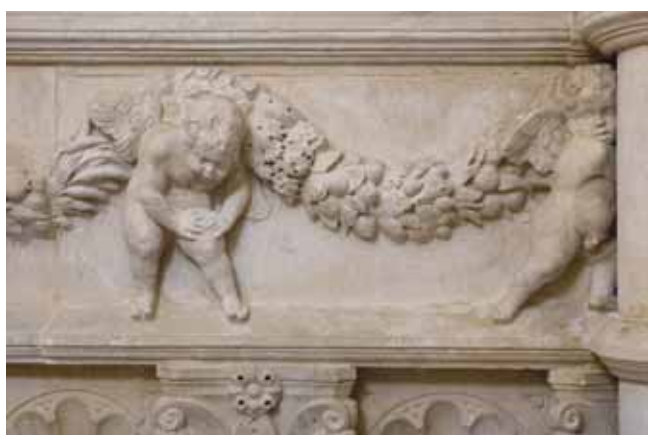
4. Pogled na sjeverozapadni kut krstionice s Alešijevim, lijevo, i Firentinčevim blokom, desno (foto: Ž. Bačić)

*View of the north west corner of the baptistery with Aleši's (left block) and Fiorentino's block to the right.*

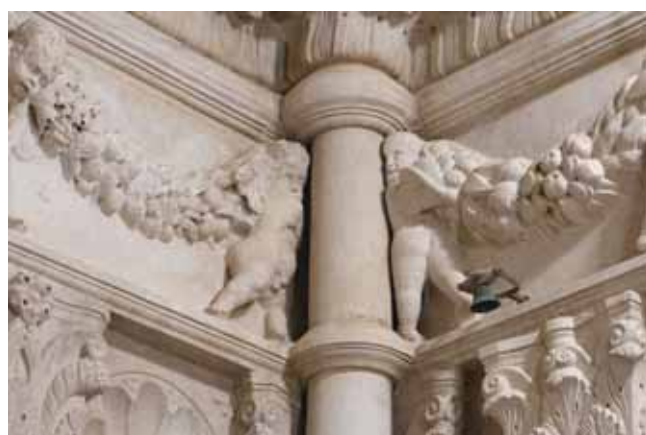
5. Pogled na jugoistočni kut krstionice s Firentinčevim, lijevo, i Alešijevim blokom, desno (foto: Ž. Bačić)

*View of the south east corner of the baptistery with Fiorentino and Aleši blocks, left and right respectively*

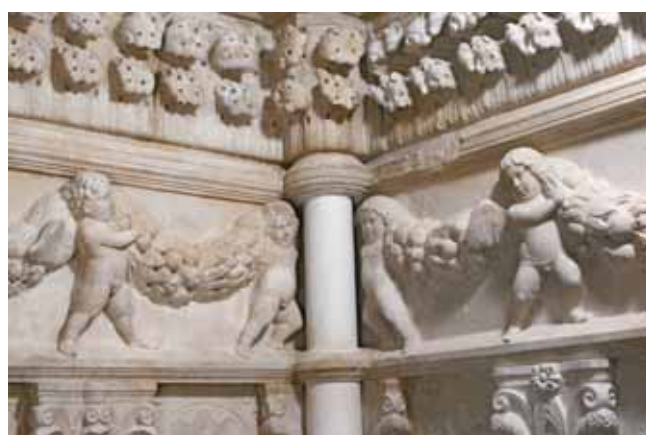
6. Pogled na jugozapadni kut krstionice s oštećenim puttima na Alešijevim blokovima (foto: Ž. Bačić)

*View of the south west corner of the baptistery with damaged putti on the Aleši blocks*

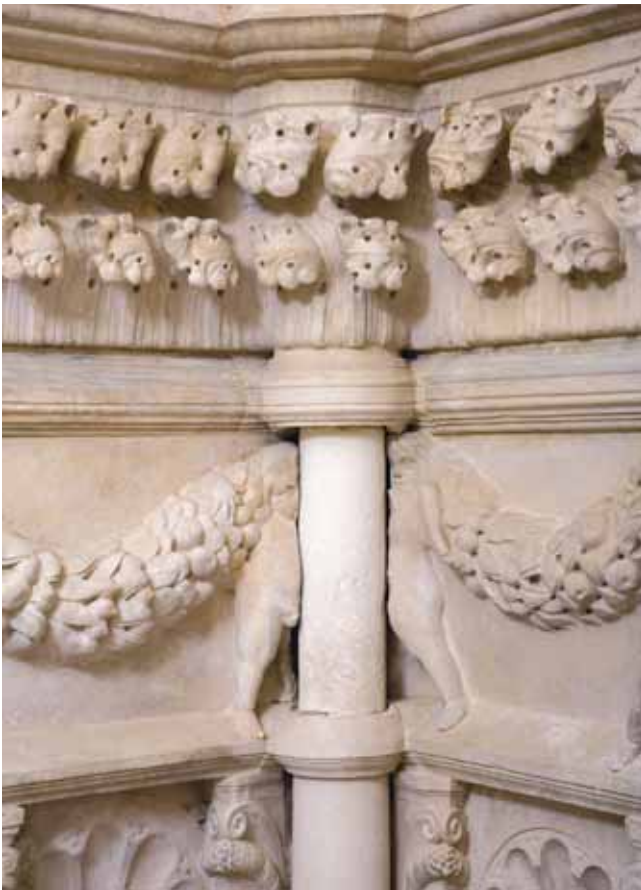
7. Pogled na sjeveroistočni kut krstionice s oštećenim Alešijevim puttima (foto: Ž. Bačić)

*View of the north east corner of the baptistery with damaged Alešijev putti*

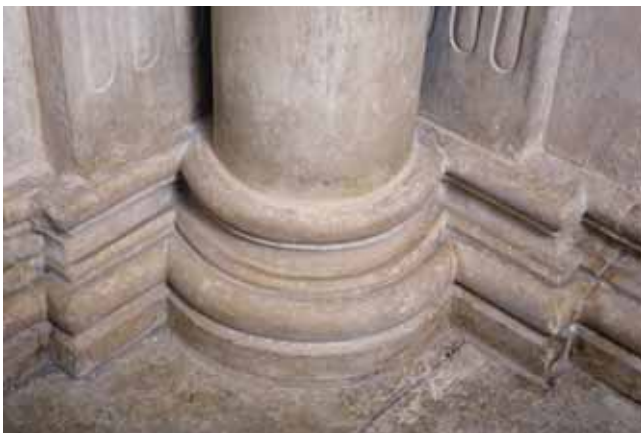
8. Nikola Firentinac, Baza jednog od umetnutih ugaonih stupića, sjeverozapadni kut, s jasno vidljivim sljubnicama (foto: Ž. Bačić)

*Niccolò di Giovanni Fiorentino, base of one of the inserted corner columns (north west corner) of the baptistery with clearly visible joints*

na kojima se, u većoj ili manjoj mjeri, prepoznaju neosporne stilske karakteristike njegove ruke. U izradi dvaju kamenih blokova koji ulaze u kutove Krstionice Nikola se Firentinac pokazao vrlo racionalnim umjetnikom jer je kvalitetno oblikovao samo one *putte* koji su u vijencu u cijelosti vidljivi, dok izvedbi njima susjednih *putta* s istoga kamenog bloka nije pridavao posebnu pažnju, svjestan da će ih ionako morati površinski otklesati ili pak oblikovati tako da se mogu što bolje uvući pod ugaone stupiće građevine.

Međutim, ugaoni stupići Krstionice nemaju nikakvu ulogu u njezinoj konstrukciji jer ne nose nikakav teret, pa to dodatno potvrđuje tezu da ih Aleši nije ni zamislio u izvornom projektu zdanja. Postavlja se stoga pitanje zašto ih je onda i Nikola umetnuo, budući da je tim činom narušio izgled vijenca s *puttima*. Time postaje razvidno da je rješavanje te problematike znatno složenije nego što se čini na prvi pogled, a nameće se mišljenje da je moglo biti povezano sa statičkim i konstruktivnim problemima Alešijeve građevine prije Firentinčeve intervencije na njoj. Ipak, prije bilo kakva pokušaja rješavanja tog problema, nužno je upozoriti i na ostale dijelove Krstionice koji ukazuju na djelovanje Nikole Firentinca.

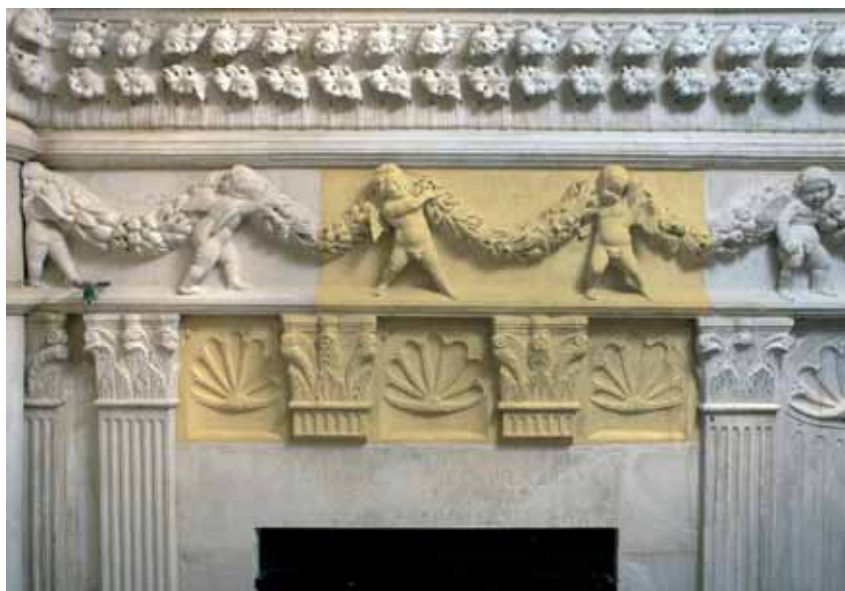
10. Nikola Firentinac, Umetnuti blokovi iznad natpisa Alešijeva portala (foto: Ž. Bačić)  
*Niccolò di Giovanni Fiorentino, blocks inserted above the inscription of Alešiš portal*

Još je Hans Folnesics upozorio na neobičan način oblikovanja dijela unutrašnjosti južnoga zida Krstionice, točnije kamenog bloka koji je smješten iznad nadvratnika portala na kojem se nalazi Alešijev autorski potpis.<sup>43</sup> Nakon Folnesicsa o tome je pisao i Radovan Ivančević, koji je tom prilikom ustvrdio da pilastri na navedenom kamenom bloku izgledaju dosta nezgrapno, jer su »jednostavno (nasilno) koso podrezani.«<sup>44</sup> Ipak, dosada nije primijećeno da taj kameni

blok pokazuje određene posebnosti u načinu oblikovanja u odnosu na slične dijelove donjeg dijela unutrašnjosti Krstionice, tj. u usporedbi s blokovima na kojima se izmjenjuju motivi niša i kaneliranih pilastara, a čiji se motivi nalaze i na tom bloku. Naime, dok su ostali kameneri monoliti postavljeni vertikalno i oblikovani tako da svaki blok odgovara jednoj niši ili pilastru, blok poviše nadvratnika portala položen je horizontalno, te se na njemu izmjenjuju gornji dijelovi triju motiva niša s polukružnom školjkom na vrhu s dvama motivima kaneliranih pilastara s polukapitelima. Nadalje, dok su školjke niša izvedene dosljedno kao i na ostalim dijelovima Krstionice s istom dekoracijom, same niše tek su naznačene i uopće nemaju kanelire, dok oblikovani dijelovi dvaju pilastara ispod zone polukapitela takve kanelire ipak imaju. Da stvar bude još zanimljivija, krajnja desna niša nije u cijelosti izvedena na navedenom kamenom bloku, nego je doslovno zakrpana umetanjem manjeg bloka, na kojem je onda skulptorski završen i ostatak njezina oblikovanja.

I u ovom se slučaju zacijelo radi o naknadno ubačenom kamenom bloku u unutrašnjosti Krstionice, a kada se uzme u obzir da se on nalazi ispod već spomenutog dijela vijenca s *puttima* koje je Cvito Fisković pripisao Nikoli Firentincu, takva tvrdnja dodatno dobiva na uvjerenosti. Osim toga, vrsnoća izvedbe skulptorske dekoracije na tom bloku pokazuje znatnu razliku u usporedbi s istim motivima na ostatku Krstionice, tako da njegova obrada upućuje na zaključak da je riječ o djelu Firentinčeve ruke.

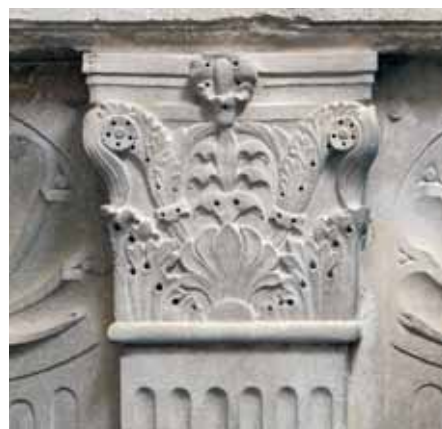
11. Andrija Aleši, Kapitel Ovetari tipa (foto: Ž. Bačić)  
*Andrija Aleši, capital of the Ovetari type*

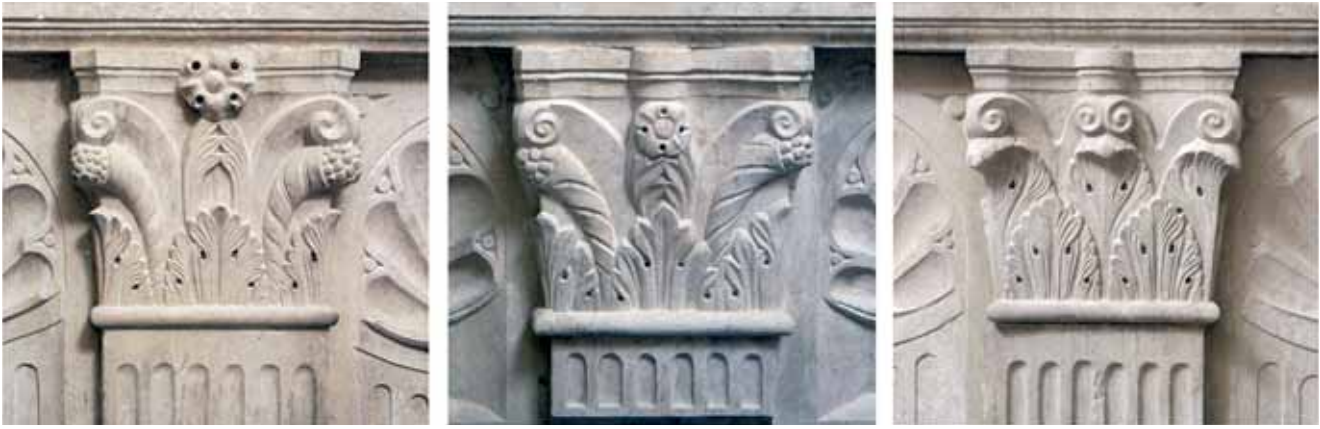
12. Firentinčev kapitel, u sredini, u usporedbi sa srodnim Alešijevim kapitelima, lijevo i desno (foto: Ž. Bačić)  
*Fiorentino's capital, in the centre, in comparison with similar Alešić capitals, left and right*

Međutim, dosada nije primijećeno da dva polukapitela nad portalom ipak pokazuju određene razlike u odnosu na slične polukapitele u unutrašnjosti Krstionice, i to podjednako stilske koliko i morfološke. Iako ih je Ivančević na oblikovnoj razini uvrstio u prvi tip kapitela s rogovima obilja, takvo svrstavanje ipak nije u potpunosti točno. Naime, kada se ta dva kapitela pažljivo usporede s kapitelima istoga tipa u unutrašnjosti Krstionice, postaje vidljivo da nisu s njima posve identični, te da su zapravo svojevrsan četvrti tip polukapitela. Taj je tip ustvari spoj dvaju već prisutnih tipova kapitela u Krstionici, onoga s rogom obilja i onoga s dva reda akantusova lišća. Tako dva navedena polukapitela u svojim vrhovima nemaju ružu, kao što ga imaju kapiteli s rogom obilja, već profilirani vijenac s polukružnom istakom u sredini, kao što ga imaju kapiteli s dva reda akantusova lišća. Međutim, njihov ostatak posve je identičan tipu kapitela s rogom obilja, samo što su u ova dva slučaja svi njegovi elementi stiješnjeni na manjem prostoru, koji je preostao nakon oblikovanja vijenca s polukružnim istakom. Tako je ruža, koja se u standardnom tipu kapitela s rogom obilja nalazi u njegovu vrhu, ovom prilikom smanjena i pomaknuta ispod vijenca, jednako kao i tri para nasuprot postavljenih listića ispod nje. Osim toga, navedene su ruže, za razliku od svih ostalih ruža (onih na kapitelima s rogom obilja i na »Ovetari«

kapitelima), ponešto drukčije oblikovane jer im je raspored latica i ukrasnih rupica zarotiran za 45 stupnjeva.

Osim toga, njihove bobice u vrhovima rogova obilja dosta su krupnije od bobica iz rogova obilja na ostalim, tipičnim kapitelima toga tipa, pa ih zbog toga i ima znatno manje. Na tim se dvama kapitelima može prepoznati i razlika u stilu i vrsnoći izvedbe, jer oni, kao i niše s polukružnim školjkama na istom kamenom bloku, ukazuju na to da ih je izradio znatno vještiji umjetnik, koji nije išao u pretjerano detaljiziranje, već je s mnogo manje poteza dlijeta postigao veću izražajnost i voluminoznost. Dok je akantusovo lišće na ostalim kapitelima vrlo detaljno obrađeno, pa se na njemu razaznaju i kapilare listova, lišću s polukapitela nad portalom površinski su detalji samo naznačeni. Drukčiji način izvedbe vidljiv je i na donjim dijelovima školjki u vrhovima triju navedenih niša.

Stoga se ova dva polukapitela, kao i cijeli kameni blok poviše portala, trebaju izuzeti iz opusa majstora Andrije Alešija te uvrstiti u djela Nikole Ivanova Firentinca. To bi također značilo da standardnih kapitela s rogom obilja nema deset, već samo osam, jer se dva Nikolina kapitela mogu smatrati tek podvrstom toga tipa. Ipak, bez obzira na to što izgledaju voluminoznije od ostalih Alešijevih, ova dva polukapitela još uvijek pokazuju znatnu plošnost u izvedbi, osobito kad ih usporedimo sa sličnim Firentinčevim polukapitelima na Šibenskoj katedrali. Ipak, i na to treba gledati kao na njegovo prilagođavanje već zadanom Alešijevu obrascu plošne izvedbe, ponešto je zasigurno i posljedica vremenske ograničenosti Firentinčeve naknadne intervencije, dok se pojedine oblikovne razlike mogu smatrati svojevrsnim Nikolininim potpisom, čime nam je olakšano otkrivanje njegova udjela u izvedbi arhitektonsko-skulpturalne dekoracije Krstionice.<sup>48</sup>

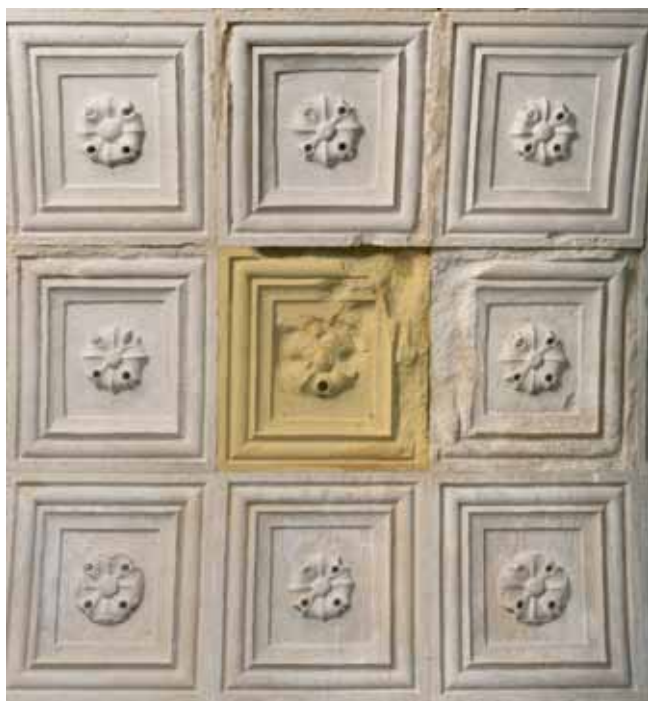
13. Nikola Firentinac, Kasetna s južnog dijela svoda (foto: Ž. Bačić)  
*Niccolò di Giovanni, coffer from the southern part of the vaulting*

Isti razlikovni elementi vidljivi su i na ružama iz dvaju polja kasetiranog svoda Krstionice. Iako 108 od ukupno 110 kasete svoda imaju ukrasnu ružu oblikovanu na isti način kao i na Alešijevim polukapitelima, dvije preostale kasete svoda ukrašene su ružama čije su ukrasne rupice raspoređene jednako kao i na dvjema ružama s Firentinčevih kapitela poviše portala Baptisterija. Jedna je od tih ruža središnja

kasetna južnog dijela svoda, tj. nalazi se u trećem redu odozdo i šestom rebru od zapada, te je znatno oštećena. Druga je pak smještena u prvom redu odozdo i trećem rebru od zapada na sjevernom dijelu svoda, te se nalazi neposredno poviše završnog, šireg ukrašenog vijenca donjeg dijela Krstionice, tek neznatno udesno od Firentinčeva kutnoga kamenog bloka iz vijenca *s puttima*. Zbog svega izloženog, izradu dviju različito oblikovanih ruža kasetiranog svoda također treba smjestiti u vrijeme Firentinčeve naknadne intervencije na Krstionici.

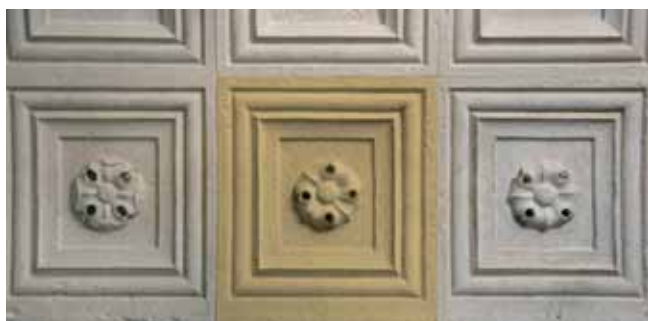
14. Nikola Firentinac, Kasetna sa sjevernog dijela svoda (foto: Ž. Bačić)  
*Niccolò di Giovanni Fiorentino, coffer from the northern part of the vaulting*
